FICHA DE CAMPO

**PT\_D1\_CENTRO\_268\_DSS\_JP\_LT\_\_1**

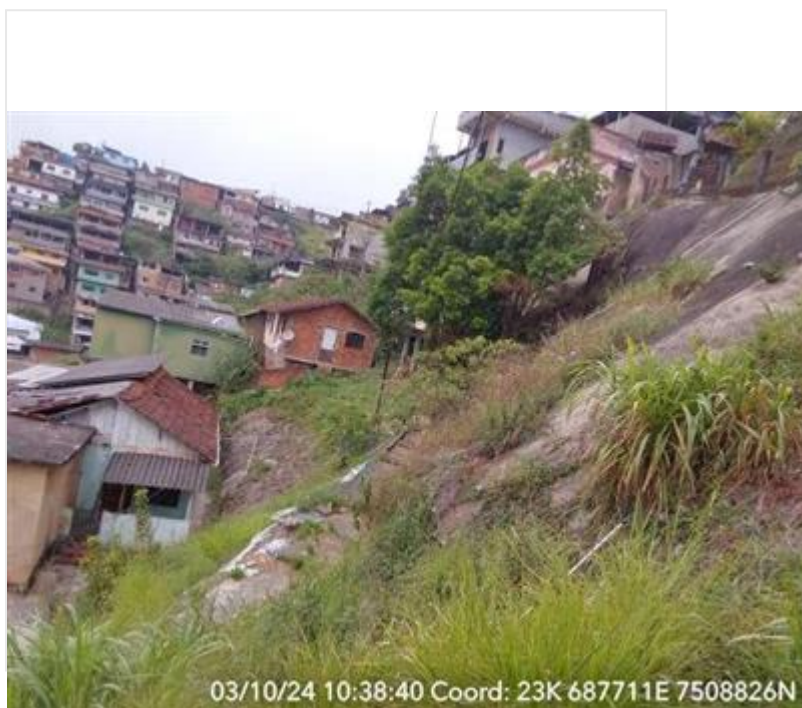
Foto1

**Salienta-se pelo intenso fluxo hidráulico no local. Casas sendo construídas sobre matacões.**

**Queda de blocos e fluxo d'água.**

- **estruturas ancoradas ou atirantadas (solo)**

- **solo grampeado com face "verde"**

- **desobstrução da drenagem**
- **construção de guarda-corpo**
- **construção/reparo de passeio**
- **remoção da "vegetação deslizada"**
- **concreto projetado**
- **acerto/suavização do terreno**

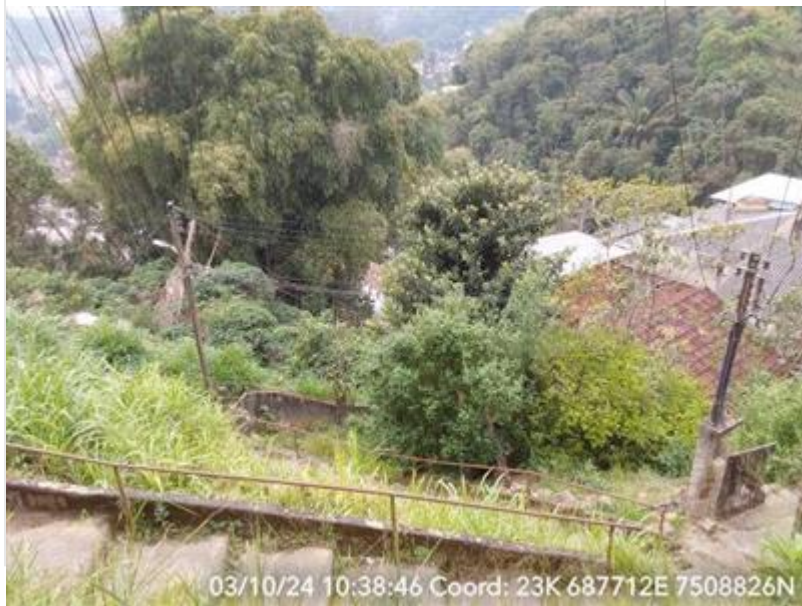
Foto2

**Mobilização de material.**
