FICHA DE CAMPO

**PT\_D1\_ESPIRITOSANTO\_181\_DSS\_DS\_IR\_\_7**

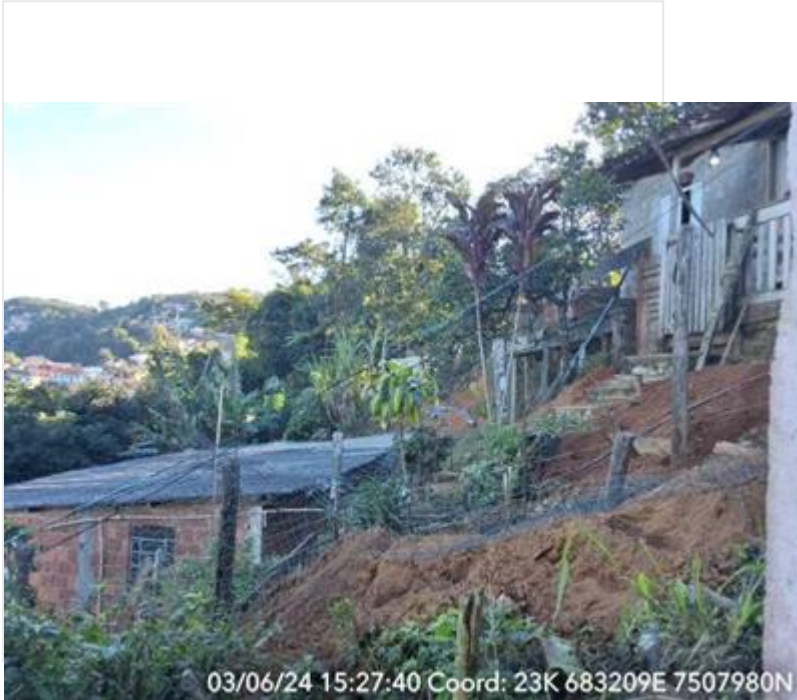
Foto1

**Cicatriz atrás da casa.**

**Na frente da casa: acerto do terreno e muro. Atrás da casa: muro e concreto projetado.**
