FICHA DE CAMPO

**PT\_D1\_FLORESTA\_453\_DSS\_DS\_SC\_\_6**

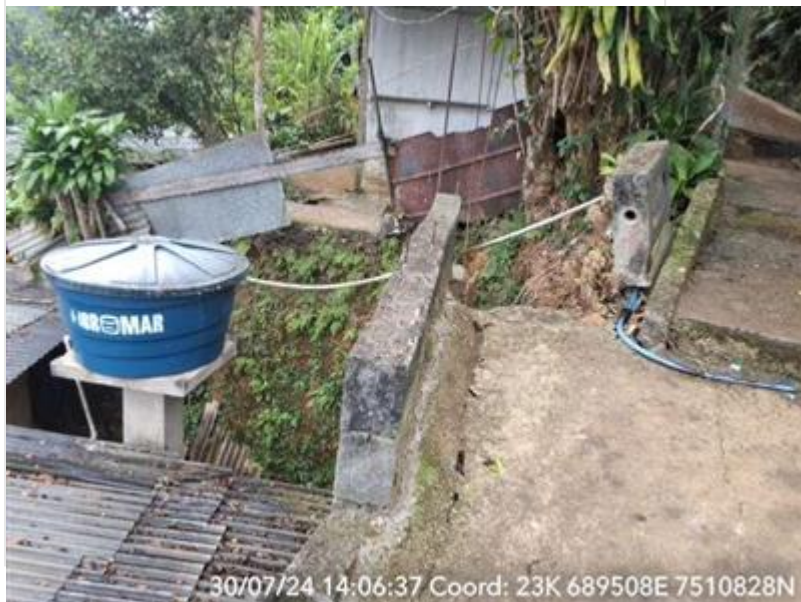
Foto1

**Trincas no terreno e feição erosiva.**

- **muros**
- **estruturas ancoradas ou atirantadas (solo)**

- **solo grampeado com face em concreto projetado**

- **muro de blocos de concreto**

- **construção/reparo de passeio**
- **construção de guarda-corpo**
- **acerto/suavização do terreno**
- **concreto projetado**

- **canaleta**
- **vigotas estakeadas**
