**Thalweg Tecnologia e Serviços de Geotecnia**  
Cartografia de Risco a Escorregamentos em Encostas  
do Município de Petrópolis

**FICHA DE CAMPO**

**PT\_D1\_FLORESTA\_453\_DSS\_LT\_MR\_\_9**

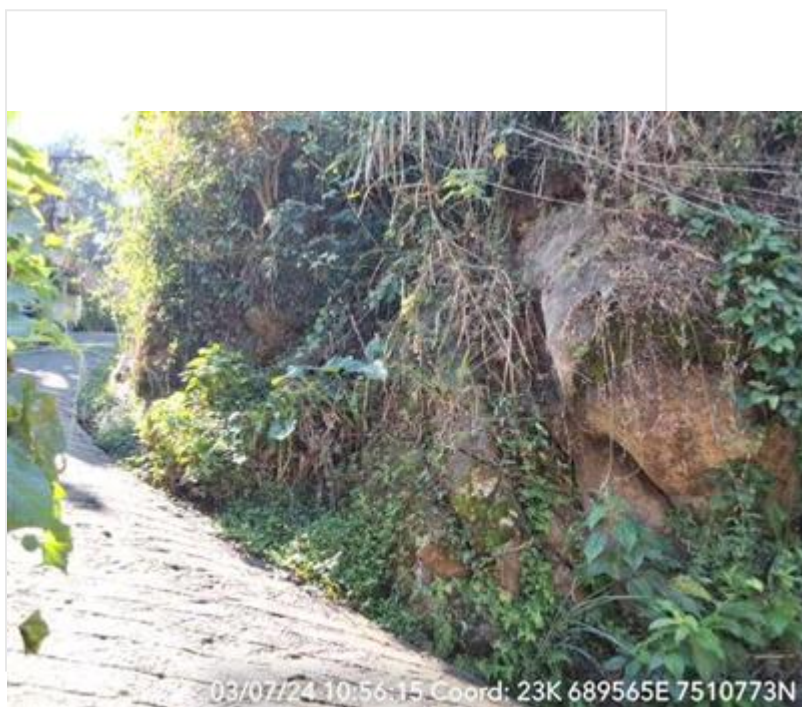
Foto1

**Blocos de grande dimensão**

**Talude de solo com maior inclinação na beira da rua: concreto projetado. Talude com blocos de rocha de grandes dimensões: remoção da vegetação, contrafortes e tela chumbada. Drenagem em todo o polígono.**
