FICHA DE CAMPO

**PT\_D1\_MOINHOPRETO\_500\_DSS\_LT\_TB\_\_5**

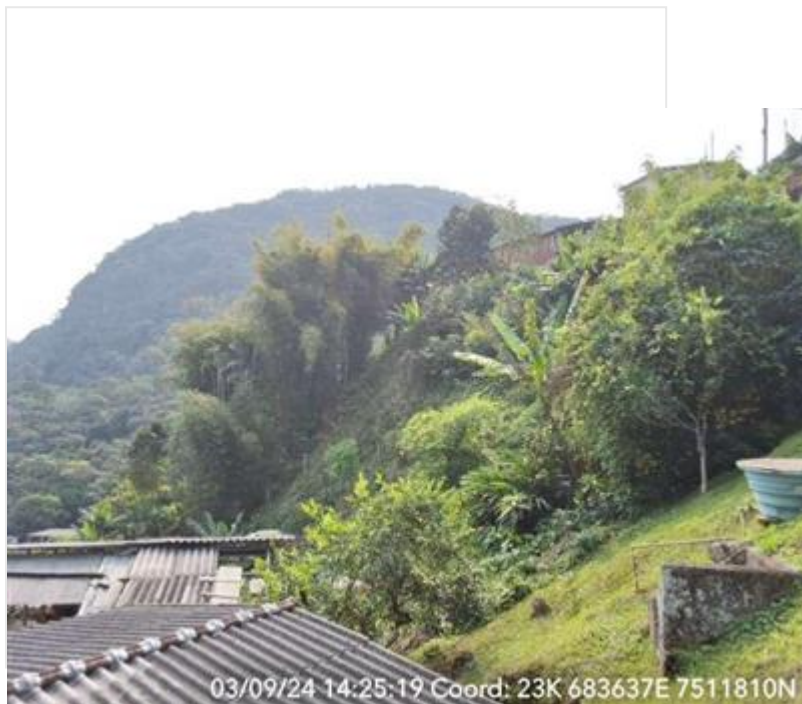
Foto1

**Talude com inclinação elevada entre moradias e presença de cicatriz.**

**Solo grampeado e muro na base, com drenagem em todo o talude.**
