FICHA DE CAMPO

**PT\_D1\_MOINHOPRETO\_549\_DSS\_EA\_IR\_\_3**

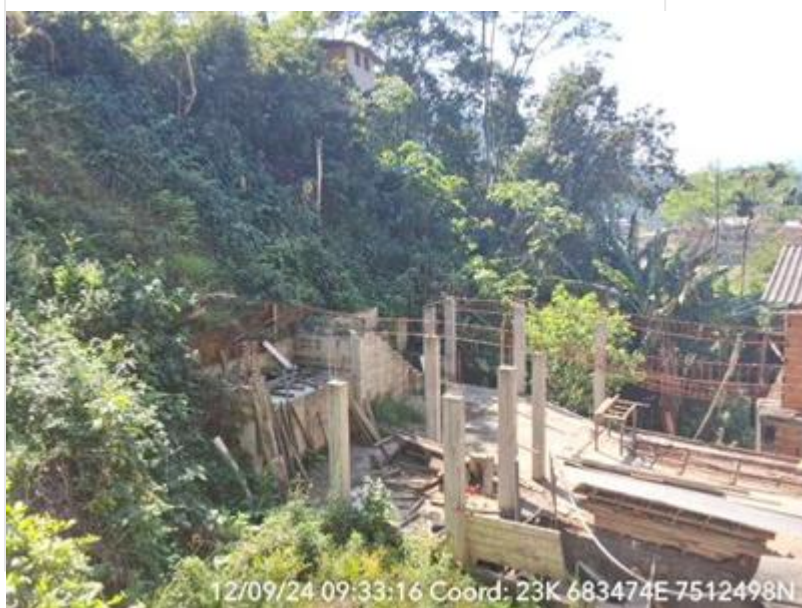
Foto1

**Local da cicatriz de deslizamento. Estão ampliando a residencia até o talude, com o córrego passando por baixo.**

- **estruturas ancoradas ou atirantadas (solo)**

- **solo grampeado com face "verde"**

- **concreto projetado**
- **desobstrução da drenagem**
- **construção de guarda-corpo**
- **remoção da "vegetação deslizada"**
