FICHA DE CAMPO

**PT\_D1\_MOINHOPRETO\_549\_DSS\_EA\_IR\_\_5**

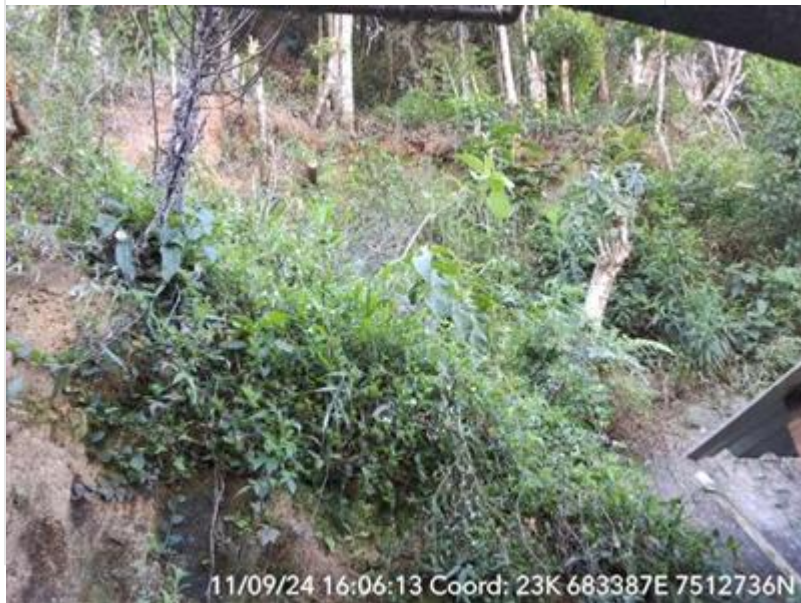
Foto1

Descrição da foto1

**Solo exposto com concreto na base**

**Recomenda-se retirada de árvores da crista do talude.**
