## FICHA DE CAMPO

**PT\_D1\_QUITANDINHA\_148\_DSS\_BC\_SC\_\_1**

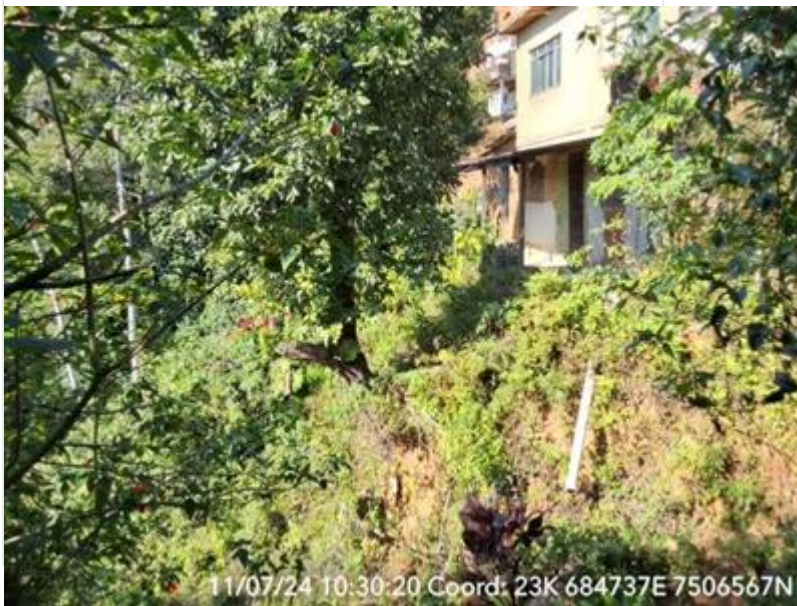
Foto1

Descrição da foto1

**Cicatriz próxima à casa.**

- **estruturas ancoradas ou atirantadas (solo)**
- **muros**

- **solo grampeado com face em concreto projetado**

- **muro de concreto armado estaqueado**

- **remoção do material mobilizado**
- **construção/reparo de passeio**
- **construção de guarda-corpo**
- **desobstrução da drenagem**
- **acerto/suavização do terreno**

**Solo grampeado para estabilizar as casas.**
