FICHA DE CAMPO

PT\_D1\_RETIRO\_626\_DSS\_AS\_EA\_\_3

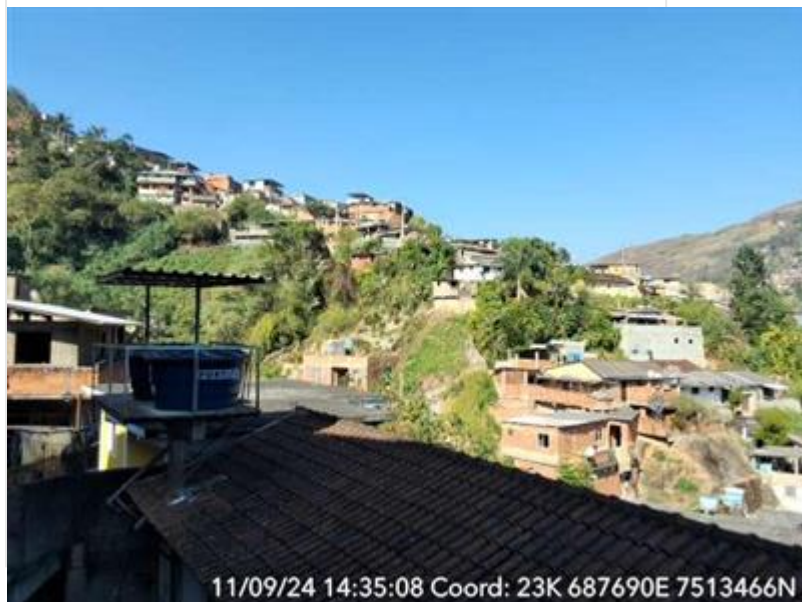
Foto1

**Anfiteatro muito íngreme com várias feições erosivas.**

**Solo grampeado (tipo de face depende da sobrecarga) nas regiões mais íngremes e biomanta nas regiões menos íngremes e sem sobrecarga (apenas para evitar processos erosivos). Drenagem em todo o polígono.**

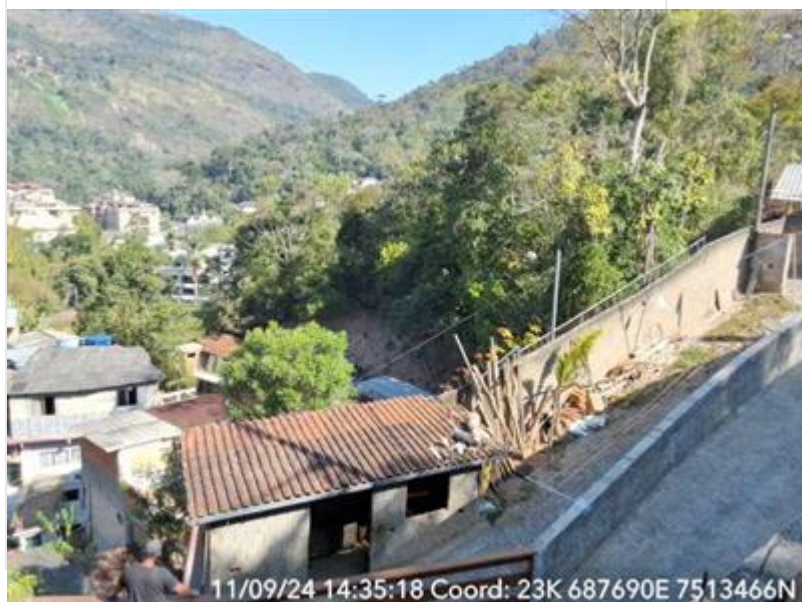
Foto2

**Cicatriz à montante de moradia.**
