**Thalweg Tecnologia e Serviços de Geotecnia**  
Cartografia de Risco a Escorregamentos em Encostas  
do Município de Petrópolis

FICHA DE CAMPO

**PT\_D1\_VALPARAISO\_248\_DSS\_EA\_IR\_\_4**

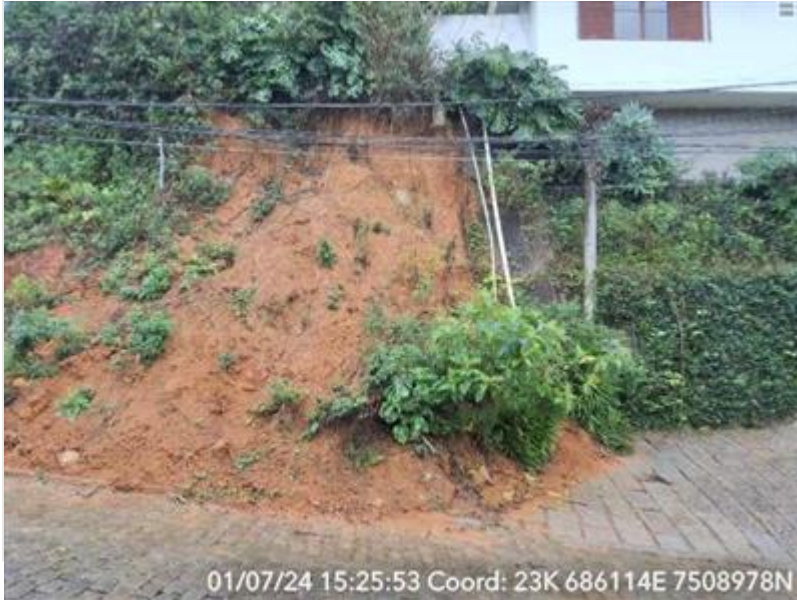
Foto1

Descrição da foto1

**Cicatriz com material mobilizado.**

- **muro de concreto armado estaqueado**

- **remoção da "vegetação deslizada"**
- **remoção do material mobilizado**
- **acerto/suavização do terreno**

- **canaleta**
- **escada hidráulica**

**Revegetação com gramínea; rua necessita de drenagem.**
