FICHA DE CAMPO

**PT\_D1\_VILAFELIPE\_136\_DSS\_PG\_TB\_\_2**

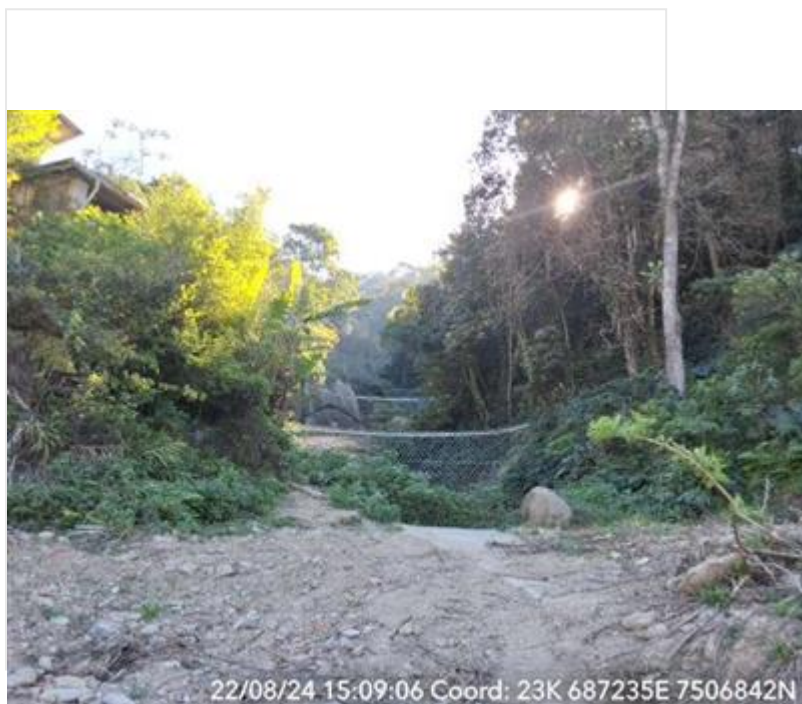
Foto1

**Região de drenagem.**

**Vigotas estaqueadas e/ou solo grampeado para suportar camadas de solo em locais que já sofreram erosão ou deslizamento dentro do polígono. Necessita de remoção de escombros. A drenagem natural do terreno está encaixada nesse polígono e, devido à isso, não é recomendado o retorno da população.**
