FICHA DE CAMPO

**PT\_D1\_VINTEQUATRODEMAIO\_269\_DSS\_BC\_LT\_\_2**

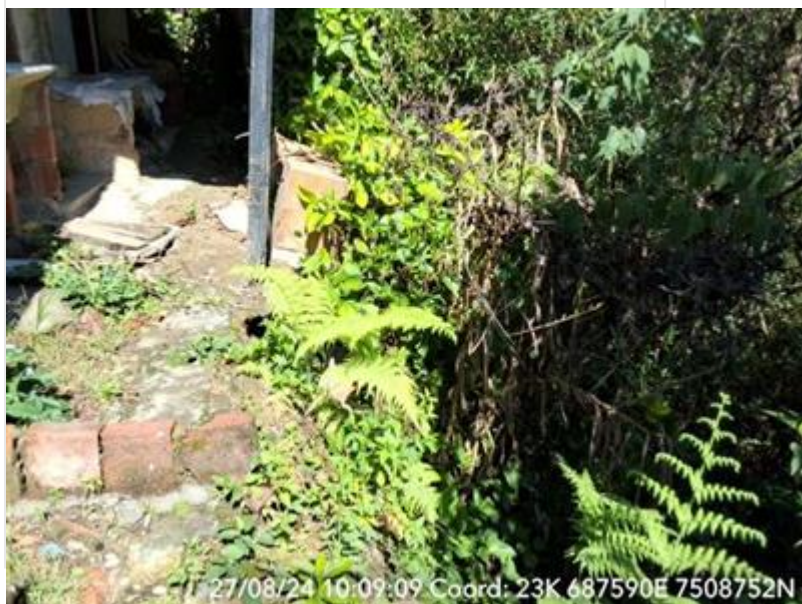
Foto1

**Deslizamento a jusante da moradia.**

- **estruturas ancoradas ou atirantadas (solo)**
- **muros**

- **solo grampeado com face "verde"**

- **muro de concreto armado estaqueado**

- **construção/reparo de passeio**
- **construção de guarda-corpo**

- **canaleta**
- **escada hidráulica**
- **caixa de passagem**

**Solo grampeado e muro para suportar as moradias.**

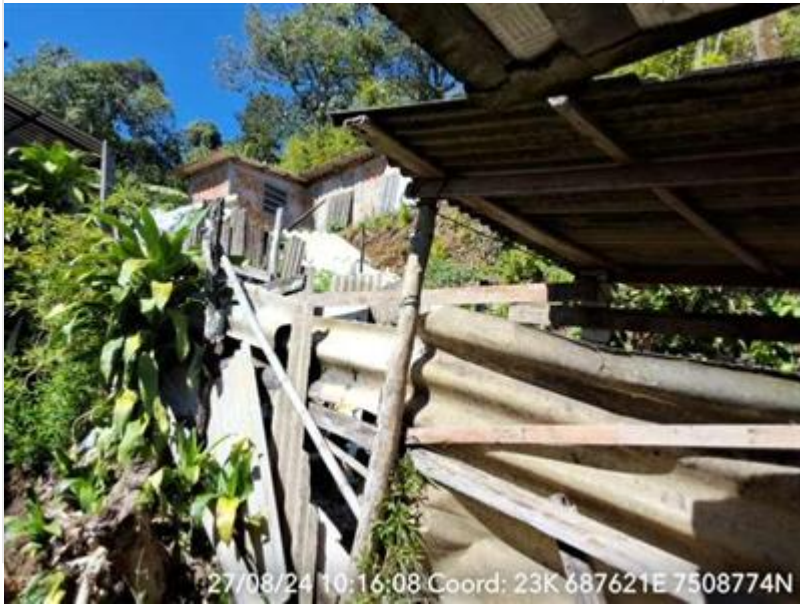
Foto2

**Moradia construída em corte/aterro.**
