FICHA DE CAMPO

**PT\_D2\_ARARAS\_1303\_DSS\_JP\_TS\_\_1**

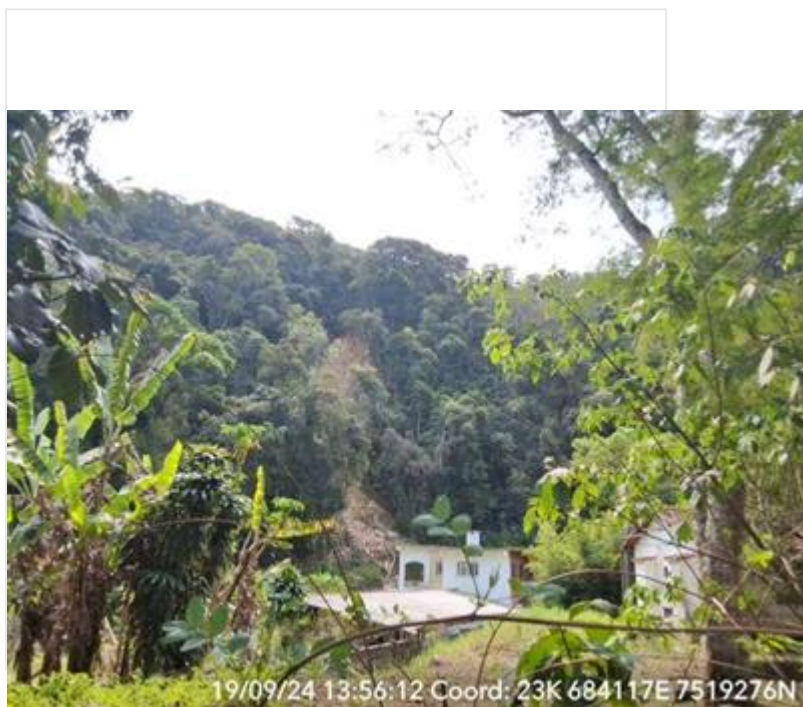
Foto1

**Cicatriz à montante de moradias.**

- **estruturas ancoradas ou atirantadas (solo)**
- **muros**
- **estruturas ancoradas ou atirantadas (rocha)**

- **solo grampeado com face em concreto projetado**

- **vigotas chumbadas**

- **muro em concreto ciclópico**

- **desmonte de rocha**
- **remoção da "vegetação deslizada"**
- **remoção do material mobilizado**

- **vigotas chumbadas**
- **vigotas estaqueadas**
- **escada hidráulica**

**Remoção de vegetação inclinada.**
