FICHA DE CAMPO

**PT\_D2\_CASCATINHA\_724\_DSS\_BC\_DS\_\_3**

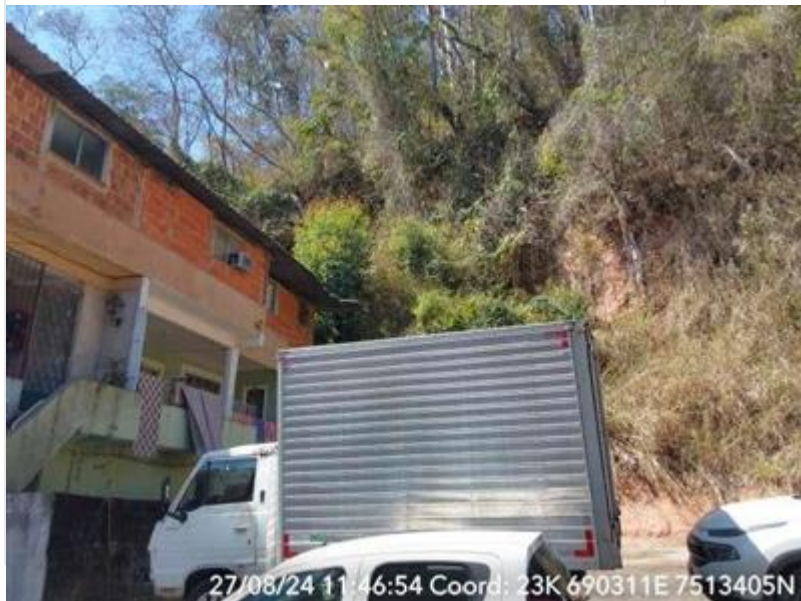
Foto1

**Talude com recorrência de deslizamentos.**

- **estruturas ancoradas ou atirantadas (solo)**

- **solo grampeado com face "verde"**

- **remoção da "vegetação deslizada"**
- **remoção do material mobilizado**
- **concreto projetado**

- **canaleta**
- **escada hidráulica**
- **caixa de passagem**

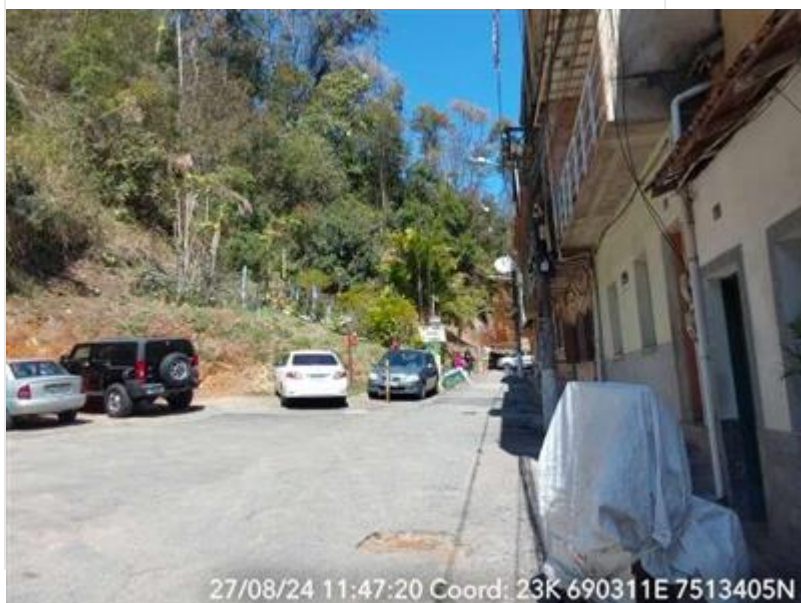
Foto2

**Encosta fragilizada.**
