FICHA DE CAMPO

**PT\_D2\_NOGUEIRA\_1170\_DSS\_EA\_IR\_\_1**

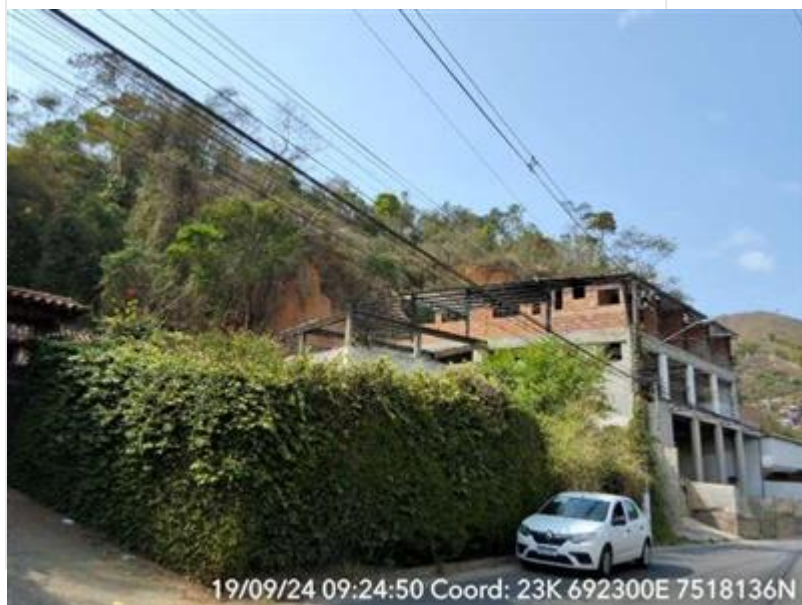
Foto1

Descrição da foto1

**Lado esquerdo do polígono.**

**Do lado direito do polígono (região de rocha alterada): concreto projetado com vigotas chumbadas à montante. Do lado esquerdo do polígono: acerto do terreno e solo grampeado com vigotas estakeadas à montante. Drenagem em todo o polígono. Remoção de vegetação inclinada.**

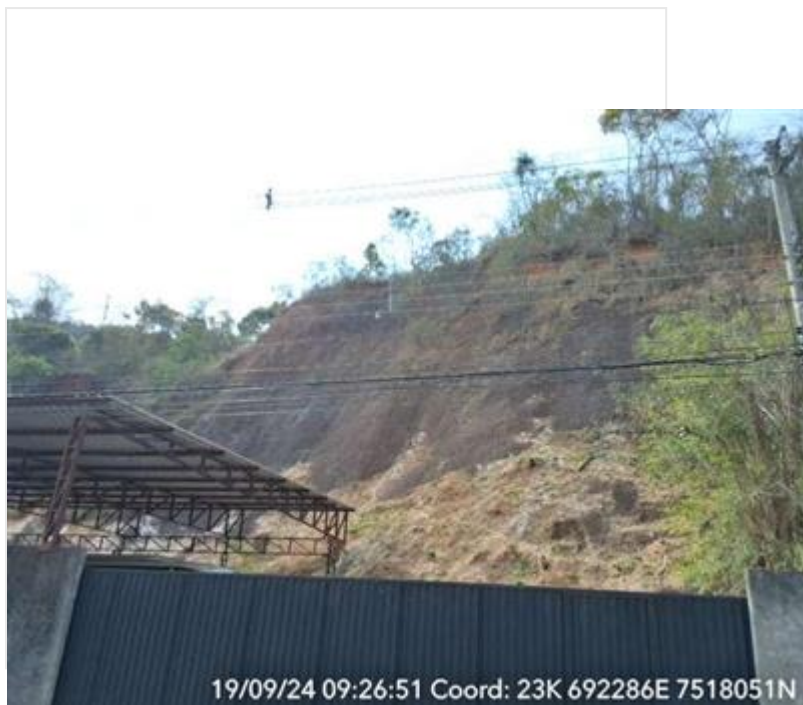
Foto2

Descrição da foto2

**Lado direito do polígono.**
