FICHA DE CAMPO

**PT\_D2\_VALEDOCARANGOLA\_1164\_DSS\_AS\_DS\_\_2**

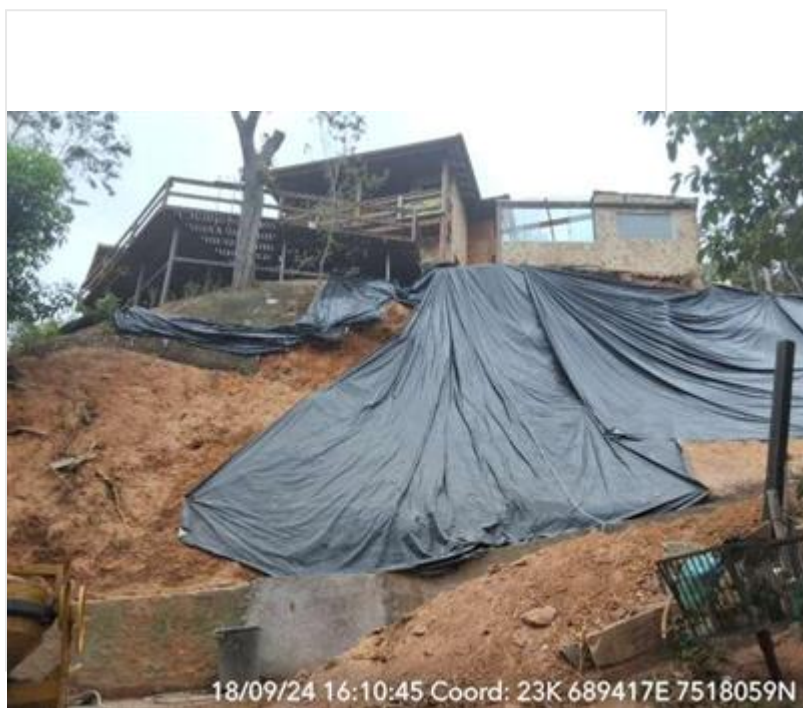
Foto1

Descrição da foto1

**Cicatriz**

- **muro de concreto armado estaqueado**

- **construção de guarda-corpo**
- **construção/reparo de passeio**
- **concreto projetado**
- **acerto/suavização do terreno**
- **desobstrução da drenagem**
