FICHA DE CAMPO

**PT\_D3\_MADAMEMACHADO\_1548\_DSS\_BC\_DS\_\_12**

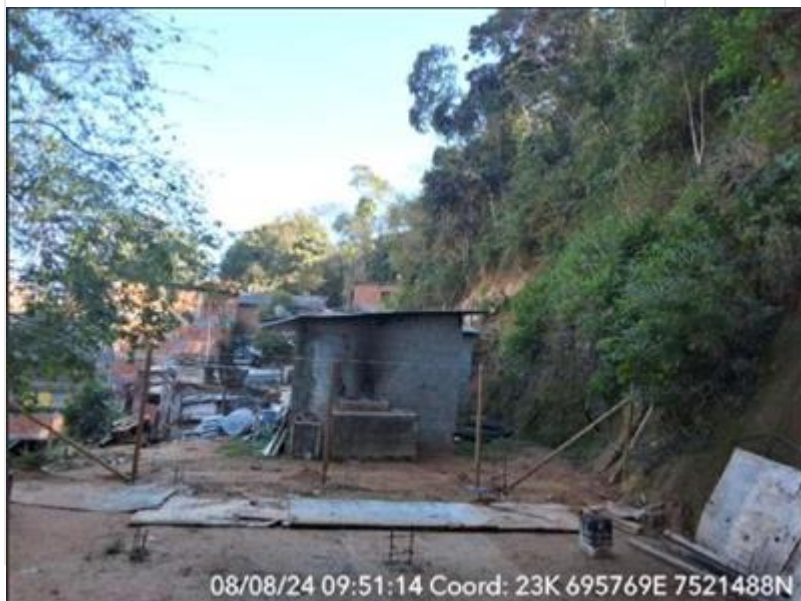
Foto1

**Cortes nos fundos das edificações com histórico de atingimentos.**

- **solo grampeado com face em concreto projetado**

- **acerto/suavização do terreno**
- **concreto projetado**
- **remoção do material mobilizado**
- **remoção da "vegetação deslizada"**

- **canaleta**
- **escada hidráulica**
- **dreno profundo**
- **caixa de passagem**

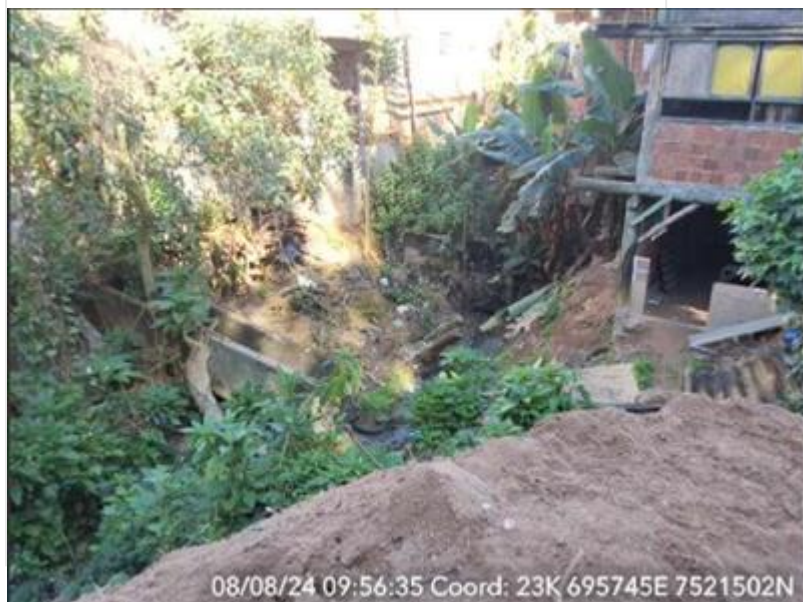
Foto2

**Grande problema de drenagem e esgotamento sanitário no local.**
