FICHA DE CAMPO

**PT\_D3\_VALEDOCUIABA\_1525\_DSS\_MS\_SC\_\_5**

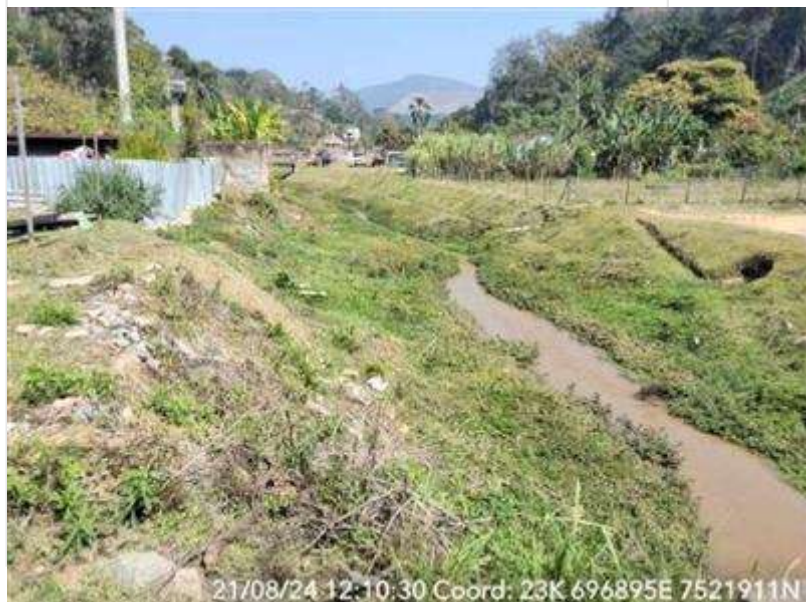
Foto1

**Estreitamento do rio cuiaba.**

**Edificações localizados na planície de inundação, distando cerca de 10m do rio cuiaba. Recomenda-se a dragagem do rio.**

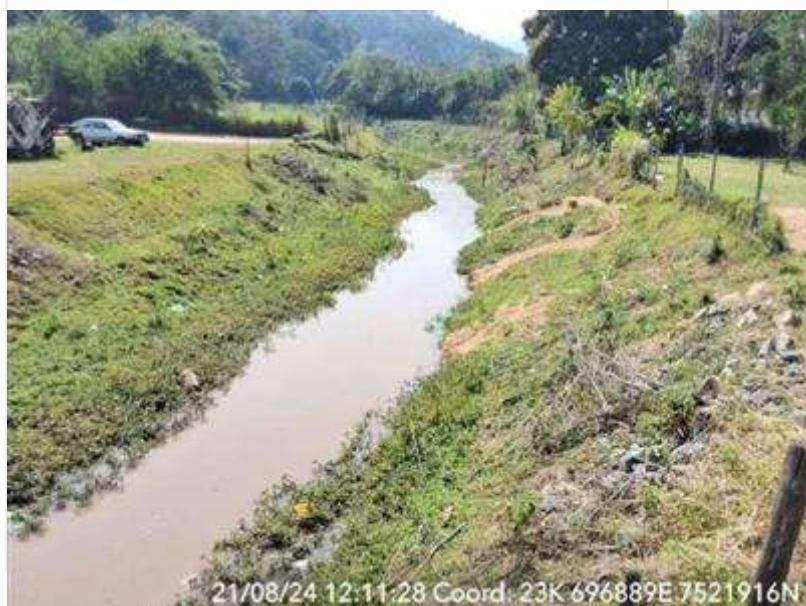
Foto2

**Edificações proximas ao rio.**
