FICHA DE CAMPO

**PT\_D3\_VALEDOCUIABA\_1794\_DSS\_MS\_SC\_\_1**

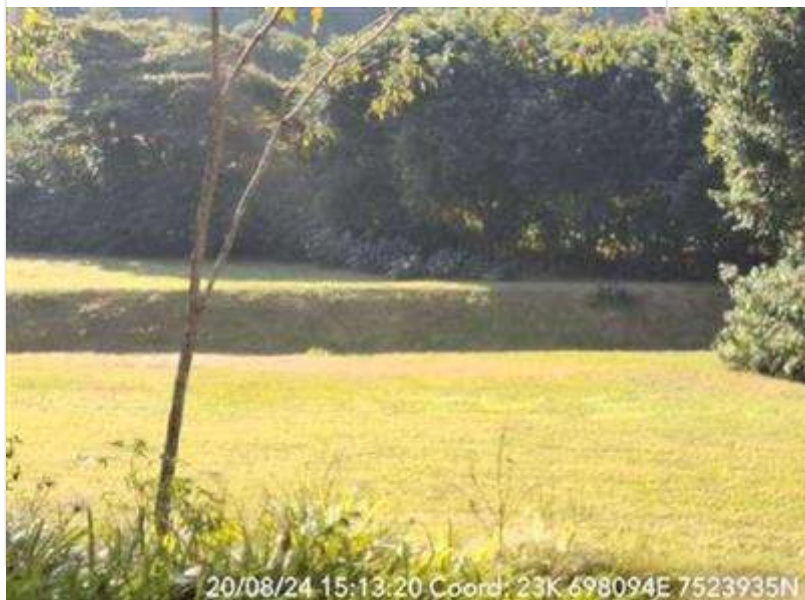
Foto1

**Estreitamento do rio cuiaba.**

**Recomenda-se a dragagem do rio cuiaba, assim como sistema de alerta para evacuação em periodos de chuvas intensas.**

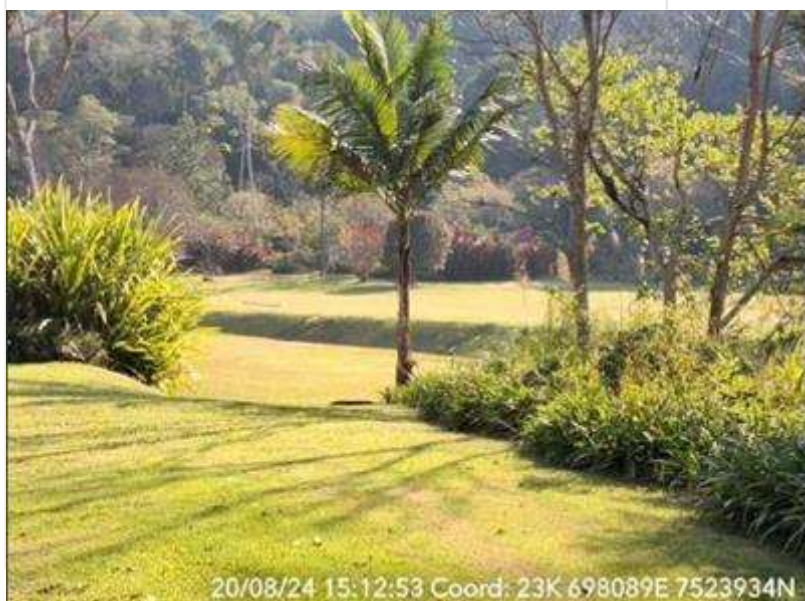
Foto2

**Assoreamento do rio.**
