FICHA DE CAMPO

**PT\_D5\_POSSE\_2921\_DSS\_BC\_DS\_1**

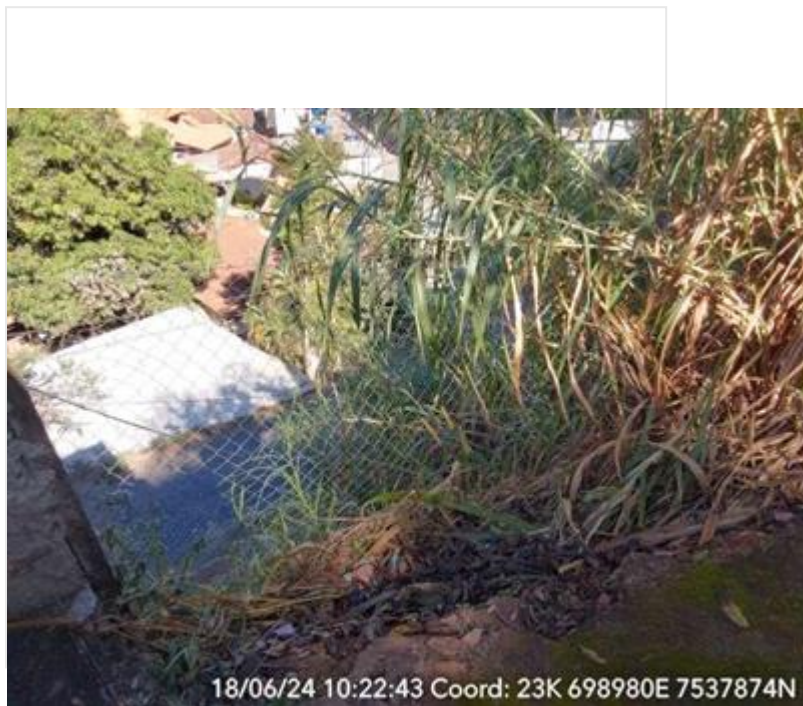
Foto1

**Deslizamentos no talude a jusante das casas, apresenta muita umidade.**

- **construção/reparo de passeio**
- **construção de guarda-corpo**
- **remoção da "vegetação deslizada"**
- **desobstrução da drenagem**
- **concreto projetado**
