| DOCUMENTO: | <b>Parecer Técnico</b> | DATA.:<br>01/08/2022 | PÁG.:<br>1 / 2 |
| TÍTULO: | Avaliação de Risco de Deslizamento em Cascatinha | MUNICÍPIO: | Nova Friburgo |

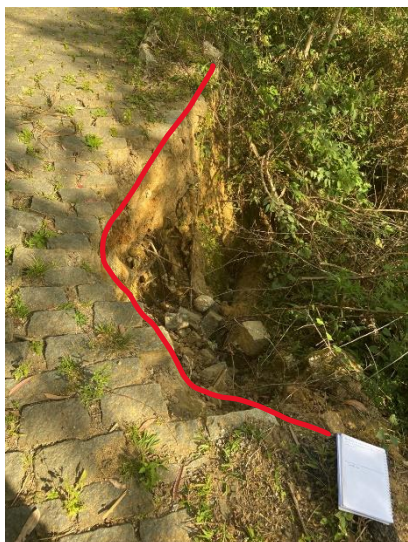
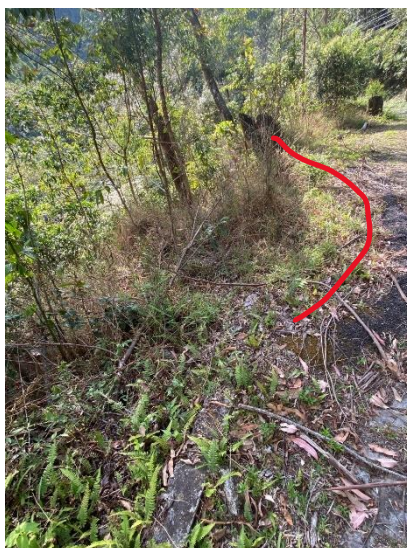
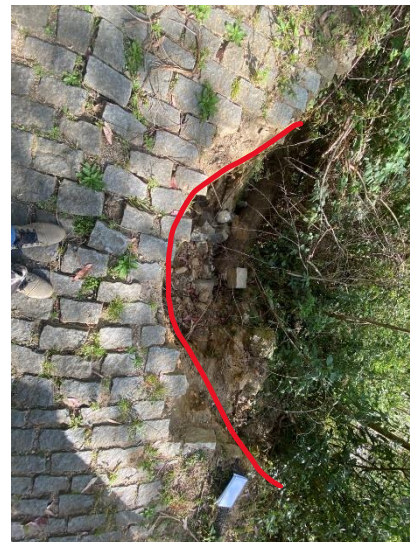
Figura 2, 3 e 4: Pontos de ruptura ao longo da via

As feições de risco geológicas observadas no momento dessa vistoria referem-se a um talude natural localizado a jusante da via em questão, há presença de vegetação de médio e grande porte com sinais de inclinação. Foram observados pontos de ruptura em três trechos da via, (Fotos 2, 3 e 4) onde ocorreram ações erosivas a partir de águas pluviais.

Em função da localização se dar em um trecho de arruamento sem a presença de Edificações com moradores o DRM-RJ esclarece que a competência é devida à prefeitura de Friburgo, já que ao DRM-RJ compete as delimitações de Riscos geológicos envolvendo residências.
