| DOCUMENTO: | <b>Parecer Técnico</b> | DATA.:<br>11/08/2022 | PÁG.:<br>1 / 2 |
| TÍTULO: | Vistoria Técnica em Nova Friburgo | MUNICÍPIO: | Nova Friburgo |

Em atenção à solicitação do Tribunal de Justiça, Comarca de Nova Friburgo, por meio do Ofício 379/201/MND, o DRM-RJ realizou no dia 11 de agosto de 2022 uma vistoria técnica na RJ 116, altura do Km 78, com o intuito de esclarecer se foi realizada a drenagem completa do açude às margens da rodovia, bem como o seu encerramento definitivo, para a minimização dos riscos existentes.

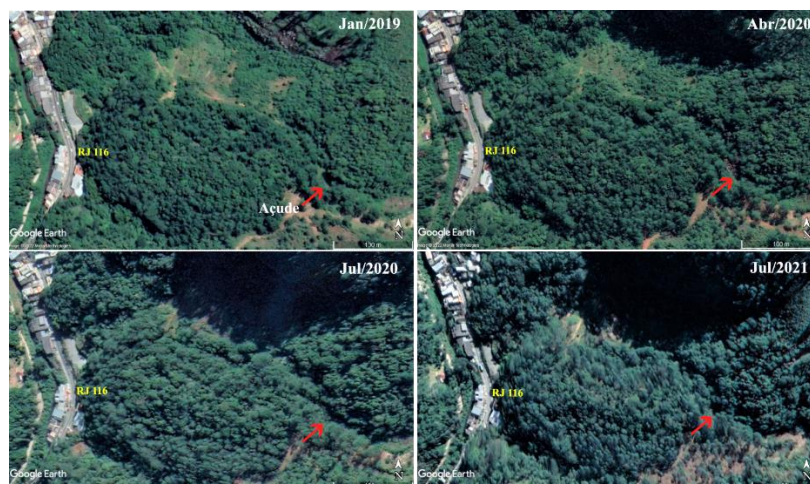
A localização do açude foi comprometida pela densa vegetação presente sendo usadas imagens de satélite para a sua observação (figura 1). Em janeiro de 2019 é possível a observação do açude. Nesse período, o espelho d'água tem comprimento aproximado de 32 m e dista 400 m da RJ 116. Já em abril de 2020, o espelho d'água não é mais observado e houve adensamento da vegetação em direção do açude, como observado em julho do mesmo ano. No ano seguinte, julho de 2021, a vegetação permaneceu densa na região onde se encontrava o corpo d'água. Dessa forma, com a presença de vegetação onde era o açude, inferiu-se que o corpo d'água está seco ou parcialmente seco.

Figura 1: Evolução temporal do açude em imagens de satélite do Google Earth.
