| DOCUMENTO: | <b>Parecer Técnico</b> | DATA.:<br>11/08/2022 | PÁG.:<br>1 / 5 |
| TÍTULO: | Vistoria Técnica em Nova Friburgo | MUNICÍPIO: | Nova Friburgo |

## 1. Introdução

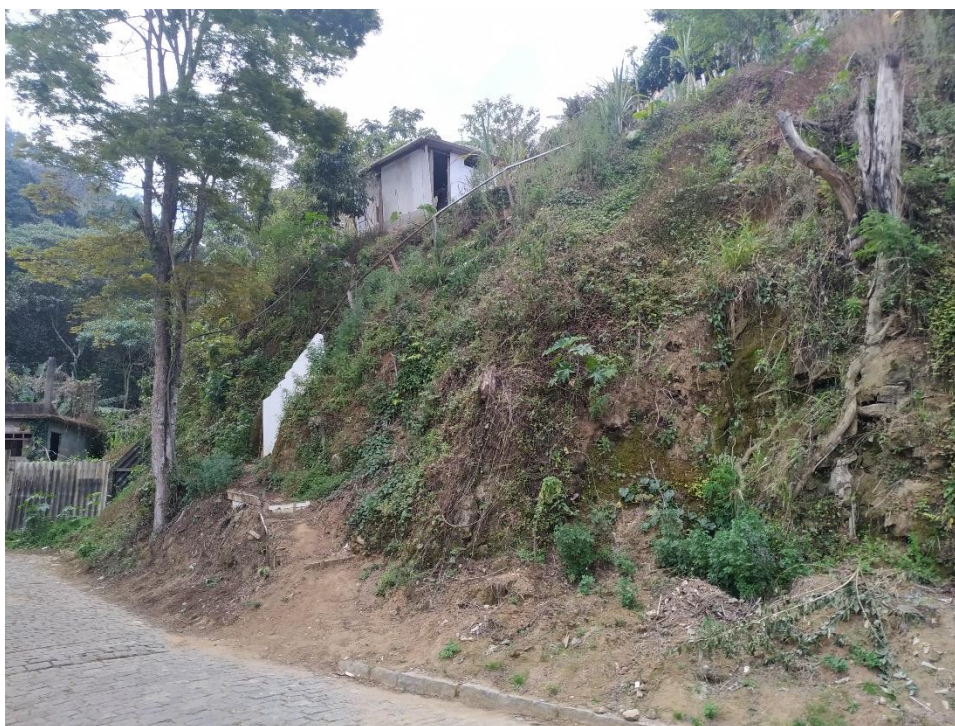
Trata-se de um terreno de inclinação média de 30°, com vegetação de pequeno e médio porte. Há um trecho do terreno a montante da Rua João Cruzal Amorim e um segundo trecho a jusante da mesma rua. A montante, há um acesso precário por uma pequena escada. Nessa parte, o talude apresenta alguns processos erosivos visíveis (Figura 2).

*Figura 2: Um dos acessos ao terreno, com talude apresentando alguns processos erosivos.*

Após a realização da vistoria pela equipe do DRM, foi considerado que o terreno possui risco médio de deflagração de processos de escorregamento por sua declividade, pelos processos erosivos ativos a jusante do primeiro trecho da rua João Cruzal Amorim e, por fim, pelo histórico da região em ocorrências de deslizamentos, sobretudo em particular no megadesastre da região Serrana de 2011.

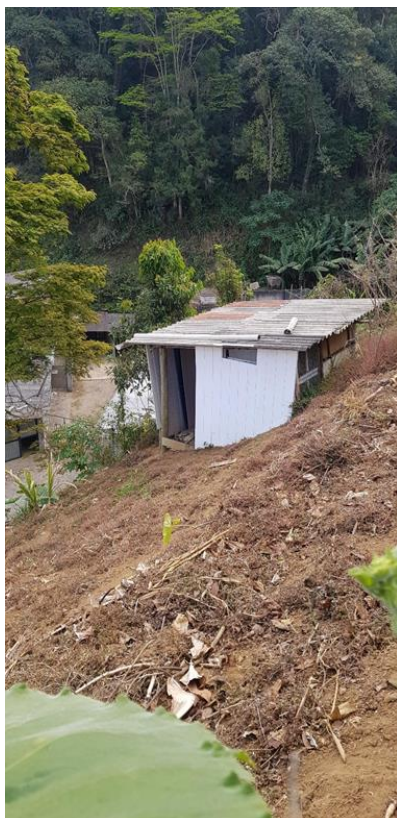
Atualmente o uso no local é de plantio de algumas culturas como tangerina, cana-de-açúcar, pêssago, dentre outras. A única edificação na propriedade é uma pequena casa para guardar ferramentas e peças de madeira (Figura 3). Esta construção rudimentar possui calha em seu telhado direcionada para a rua a jusante.

*Figura 3: Construção no terreno que serve para armazenar ferramentas.*

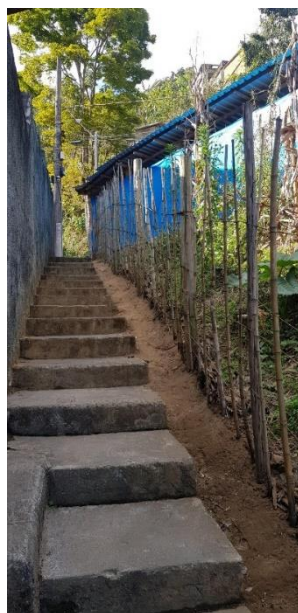
Um dos acessos ao terreno é através de uma escada paralela ao acesso da servidão vizinha ao terreno. Esta escada, em eventos de chuva, torna-se um dos escoamentos preferenciais da água, contudo, não foram observadas feições que indiquem danos nesse acesso (Figura 4).

*Figura 4: Escada de acesso ao terreno analisado.*

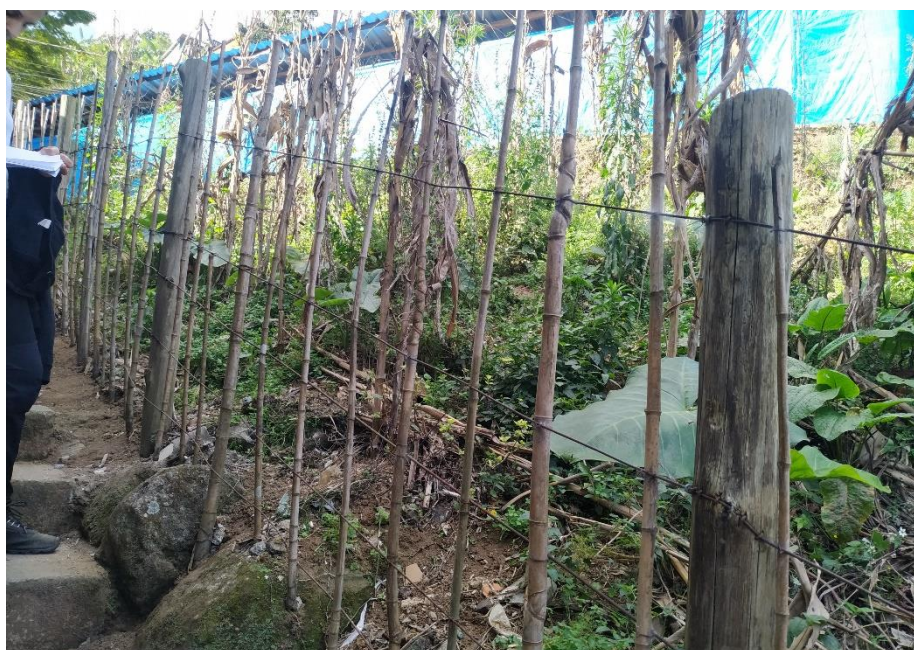
A jusante da rua há outra parte do terreno, que possui uma garagem e um pouco mais abaixo, mais cultivos com milho e uma pequena horta. Este trecho do terreno é constituído por material de aterro (Figura 5). Não foram identificadas feições ou quaisquer indícios de erosão ou danos às edificações neste trecho do terreno.

*Figura 5: Terreno constituído por aterro tendo seu uso voltado para policultura.*
