ATENDIMENTOS EMERGENCIAIS EM MANGARATIBA

ABRIL DE 2022

Deslizamento na BR 101 - Rodovia Rio-Santos

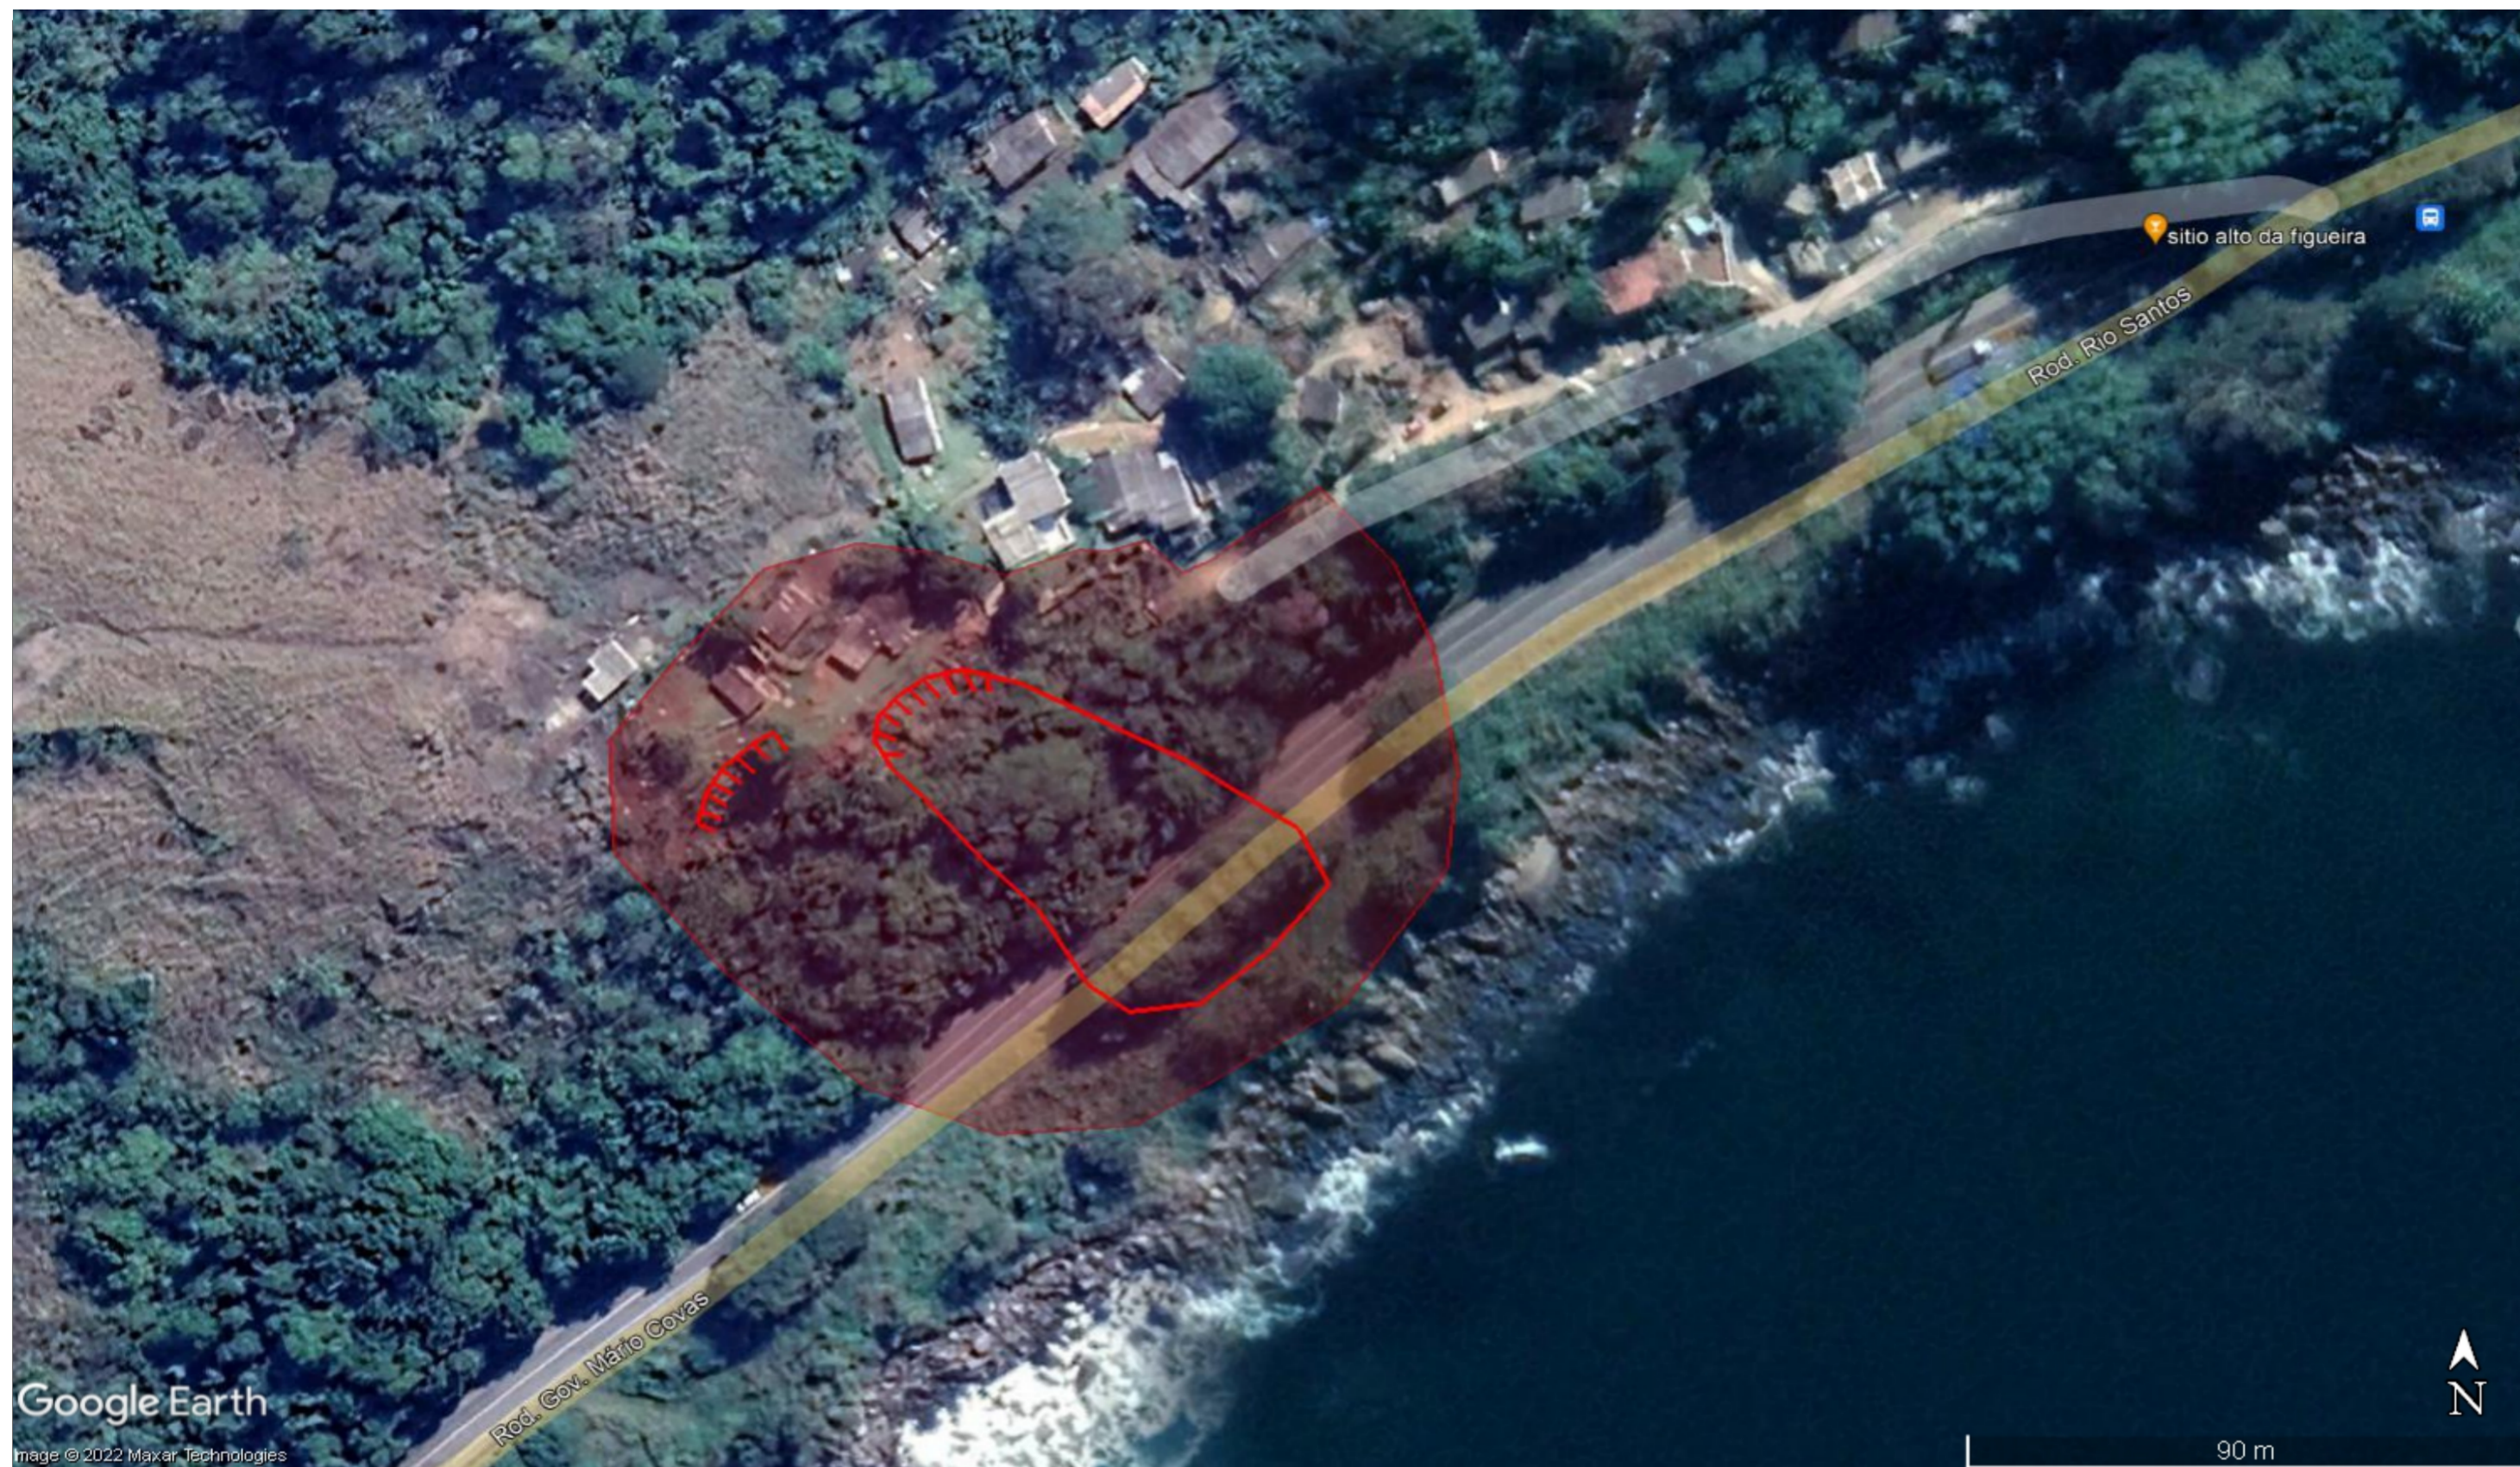
Na BR 101, foi observado um deslizamento planar com perfil de intemperismo composto por solo e rocha fraturada, resultando na obstrução da Rodovia Rio-Santos. O material mobilizado constitui-se de solo, rocha e vegetação de grande porte. A encosta apresenta no total 38 metros de altura, com cicatriz de 14,8 metros de altura. A extensão lateral do deslizamento é de aproximadamente 65 metros e inclinação da cicatriz de 54°. Na servidão de acesso para as casas a montante, há um depósito de tálus com diversos matacões arredondados. Na crista do deslizamento, encontram-se 3 residências s/n no polígono de risco, já interditadas. Presença significativa de bananeiras na região. Ademais, a montante, foi observado também outra cicatriz de deslizamento pretérito, onde foi colocado uma lona como forma paliativa para retardar a erosão. O terreno das moradias apresenta diversos indícios de movimentação do solo como trincas com degraus de abatimento e fendas, tendo estas evoluindo nas últimas chuvas. Também foi observado trincas na parede de uma das residências, no qual a mesma encontra-se entre 1,5-2,0 metros do deslizamento. Vale ressaltar que o deslizamento ocorreu no dia 02/04/22 e que não houve vítimas.

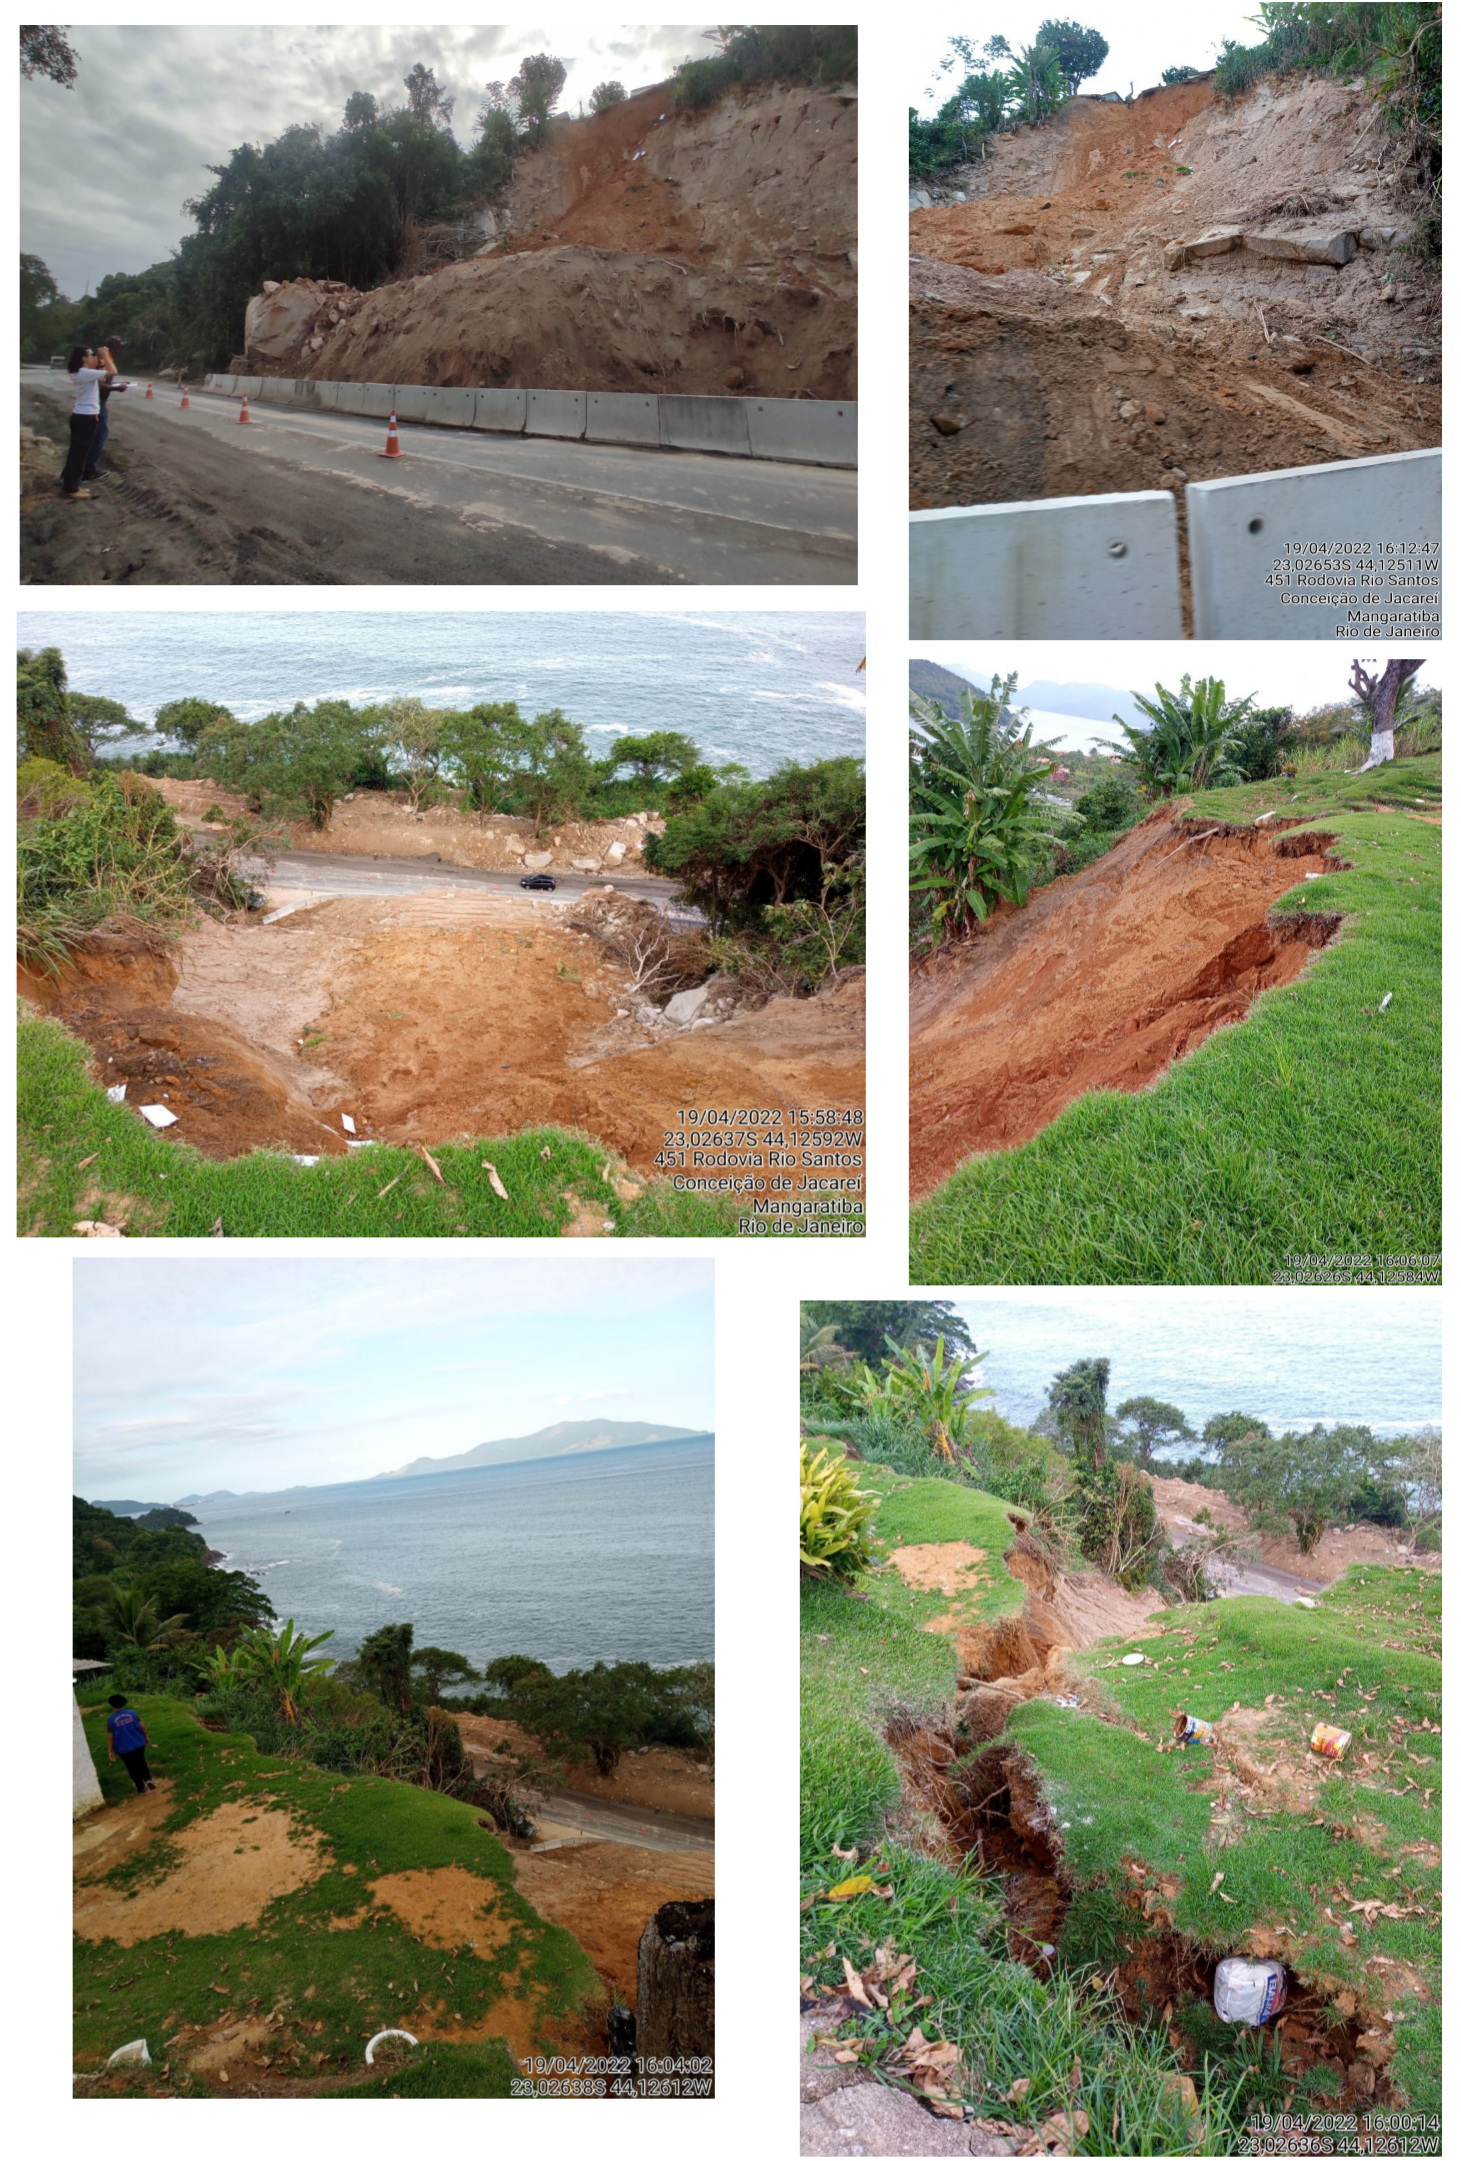
Cicatriz de deslizamento
-

Delimitação da área de risco remanescente
-

Alcance do deslizamento
