Coordenadas de Referência: 23°15'17.29"S / 44°42'38.32"O

**ATENDIMENTOS EMERGENCIAIS EM PARATY**  
**MAIO DE 2022**  
**Deslizamento em Rio dos Meros**

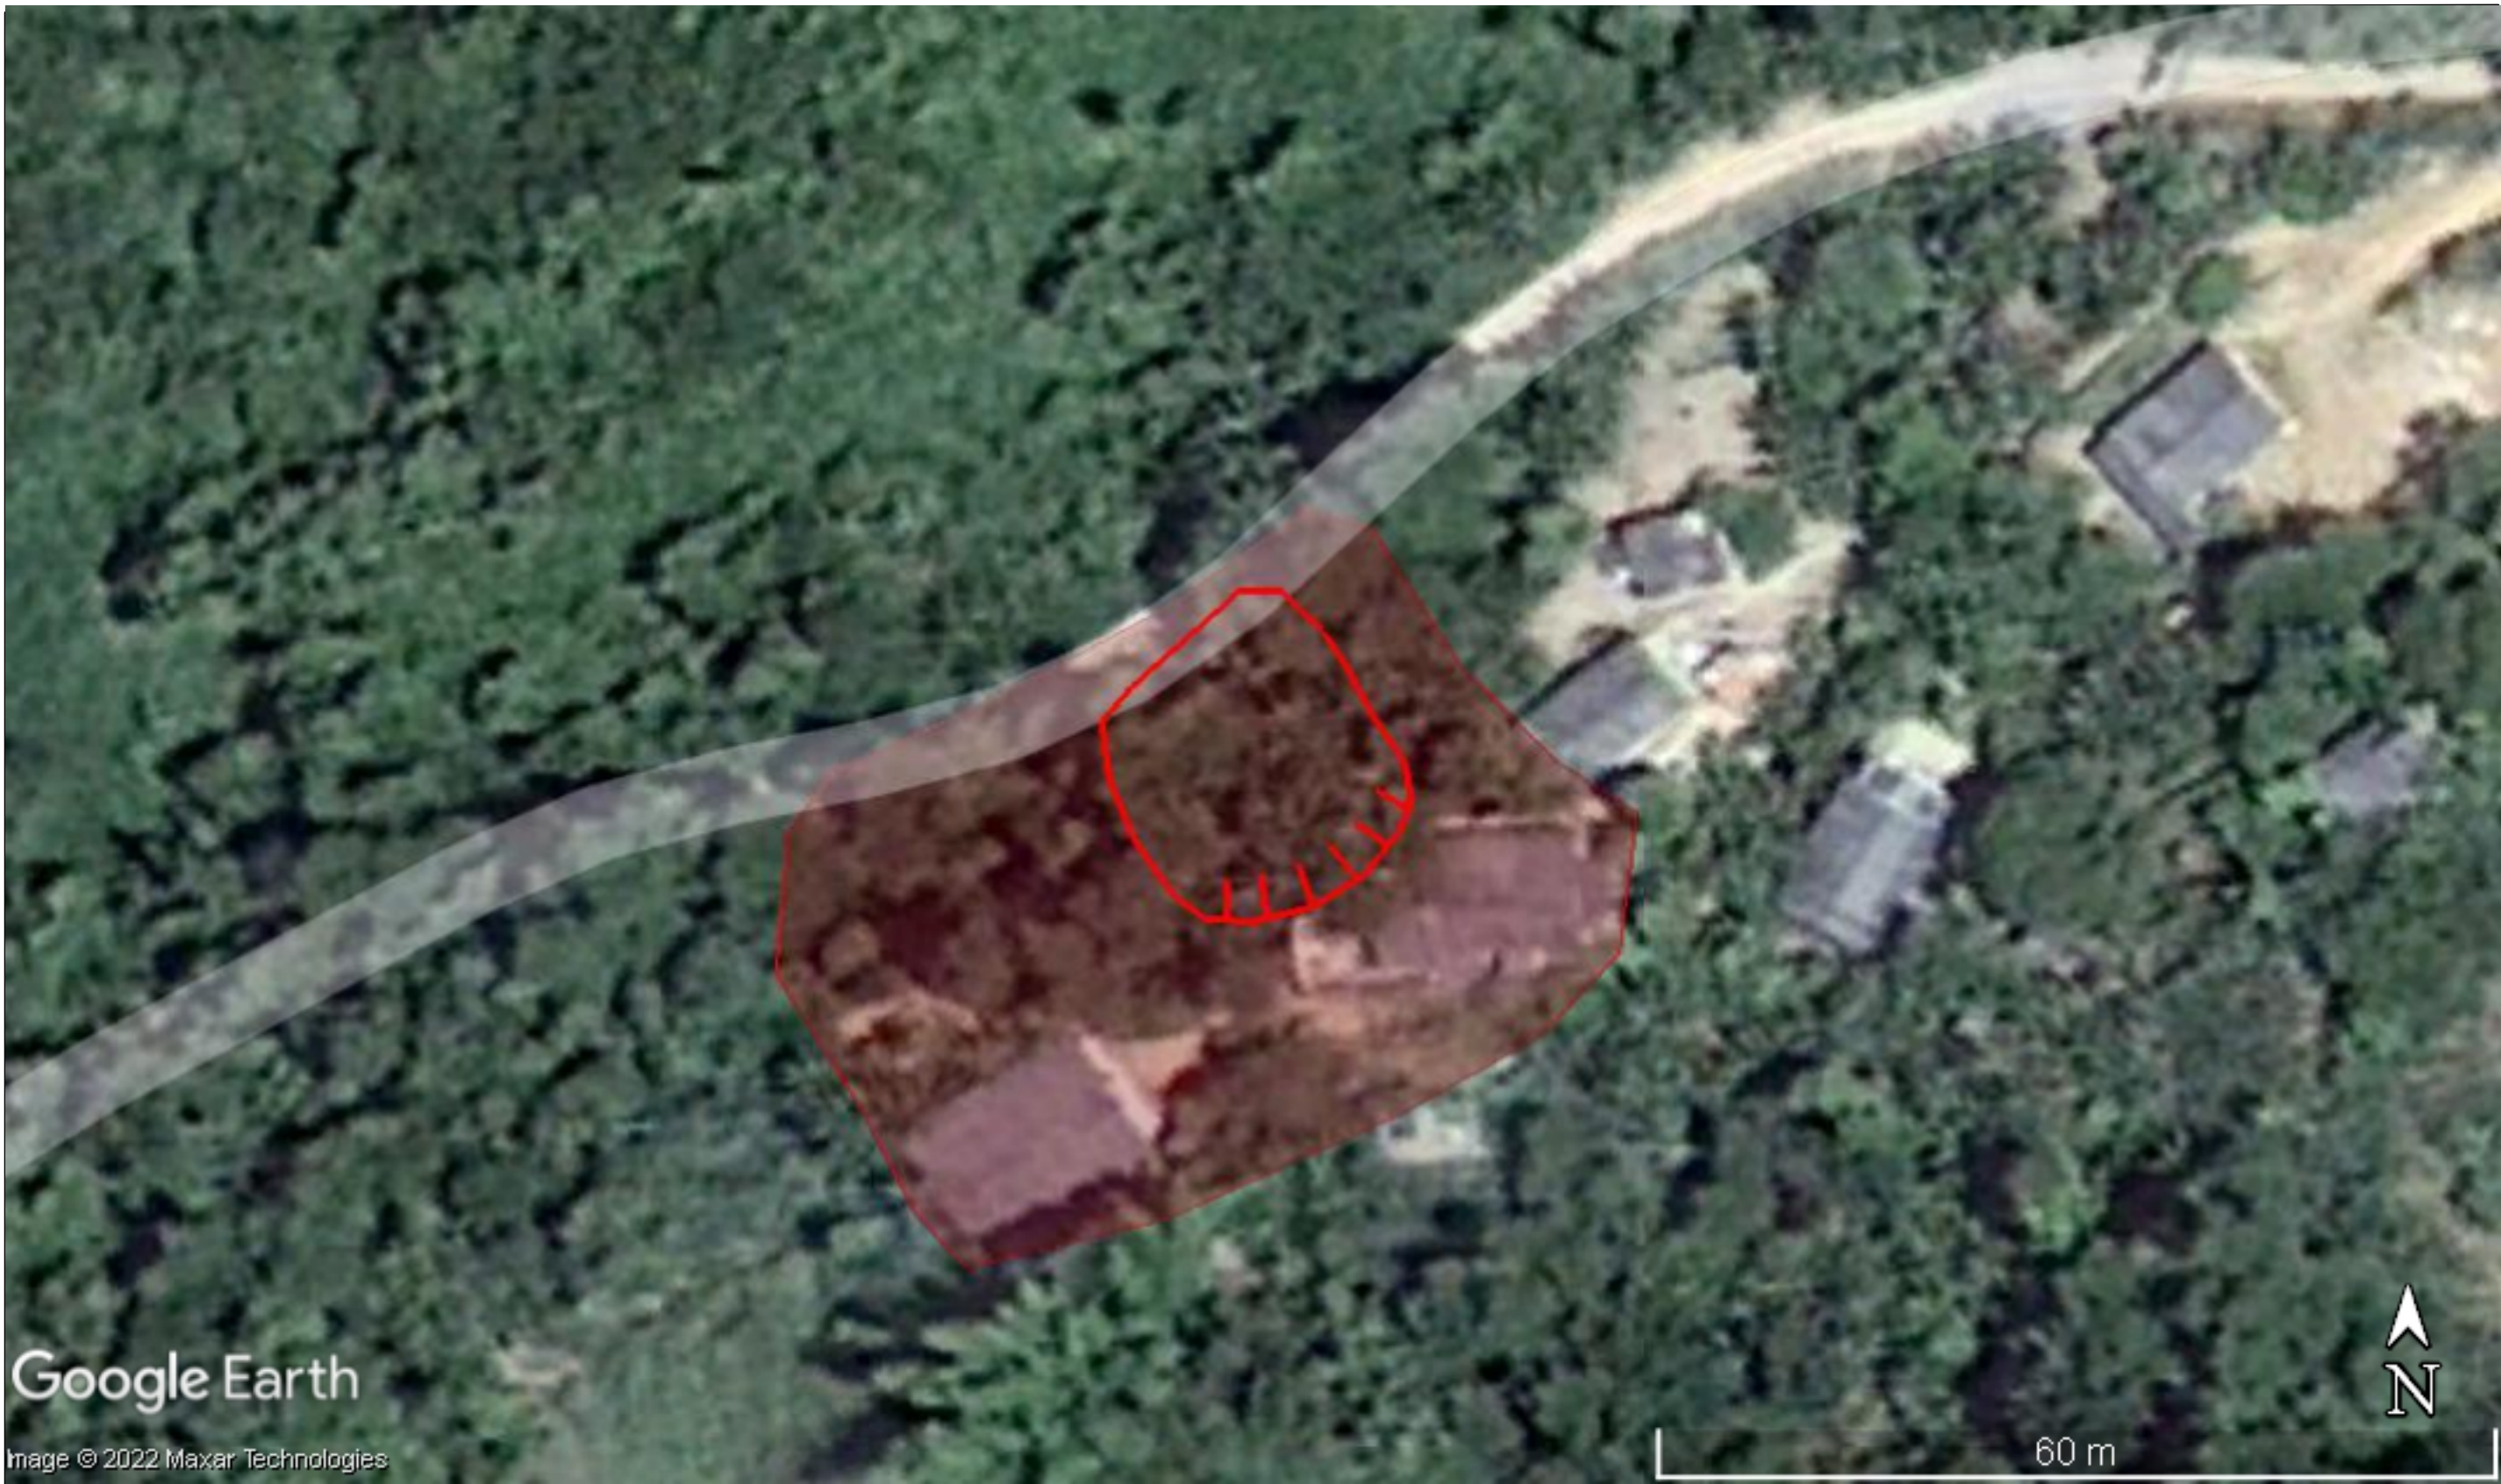
Vistoria realizada em 03/05/2022, observada a ocorrência de um deslizamento planar de solo na encosta da estrada da localidade de Rio dos Meros. A cicatriz do deslizamento possui dimensões aproximadas de 10 metros de altura, 8 metros de extensão lateral e 45° de inclinação, sua crista está localizada na base de uma casa que teve parte de sua estrutura afetada. Não houve o registro de vítimas, o material mobilizado formado por solo e vegetação (com destaque para presença de bananeiras) obstruiu o caminho de acesso para a residência localizada a cerca de 5 a 6 metros da cicatriz. A jusante da casa ao lado do deslizamento foi observada a mobilização de blocos subarredondados, o que indica uma instabilidade no terreno adjacente a área deslizada. Tais observações como o abalo da estrutura da casa no topo da cicatriz, a obstrução do acesso e a instabilidade do terreno a jusante da casa ao lado, enquadram o terreno das duas casas na área de risco remanescente.

Cicatriz de deslizamento
-

Delimitação da área de risco remanescente
-

Alcance do deslizamento
