## MAIO DE 2022 ATENDIMENTOS EMERGENCIAIS EM PARATY

### Deslizamentos encosta Localidade de Graúna - Paraty

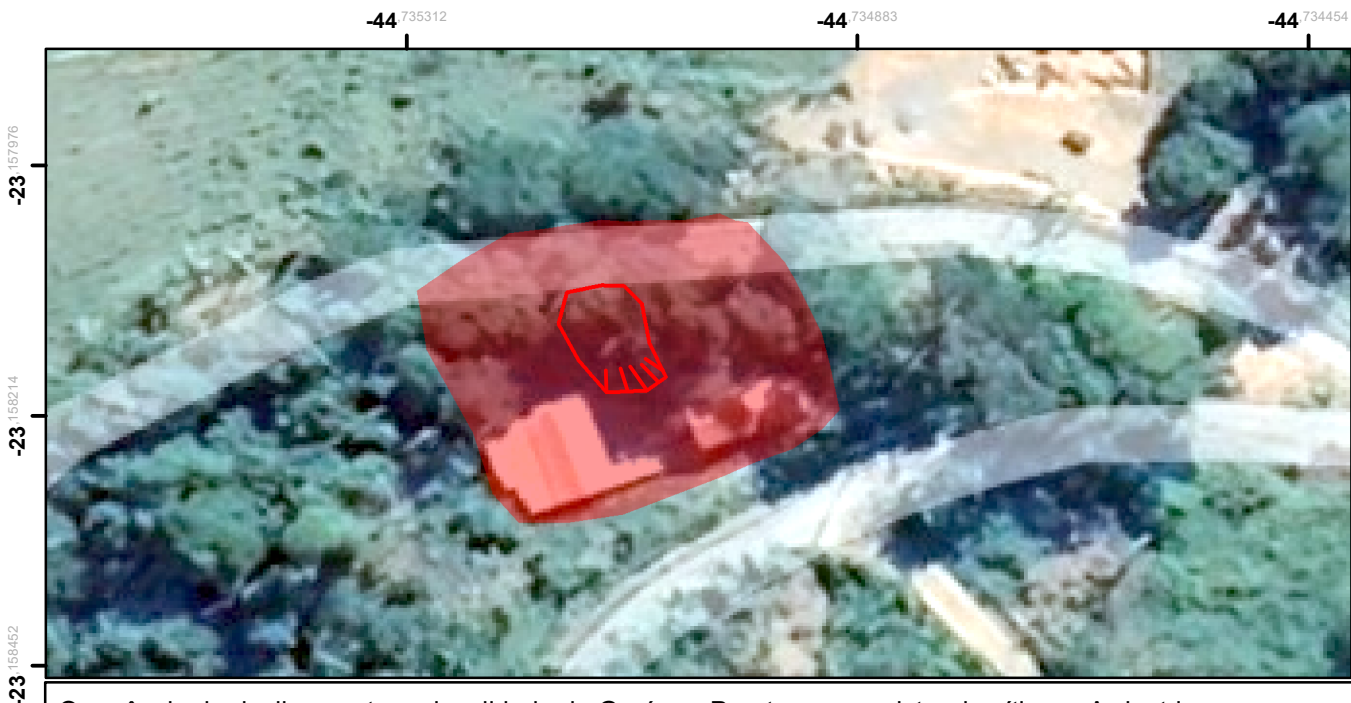
Ocorrência de deslizamento na localidade de Graúna - Paraty, sem registro de vítimas. A cicatriz se encontra a jusante da casa e a montante da estrada com dimensões de aproximadamente 2,5 m de altura, 7 de largura e 25° de inclinação. O movimento ocasionou o descalçamento de parte do pavimento da casa. Não foi possível verificar a data da ocorrência.
