**ATENDIMENTOS EMERGENCIAIS EM MANGARATIBA**  
**MAIO DE 2022**  
**Deslizamento em Conceição de Jacareí**

**Sistema Geodésico WGS 84**  
**Projeto e fotografia: Equipe NADE / DRM-RJ**  
Data da elaboração: 10/05/22

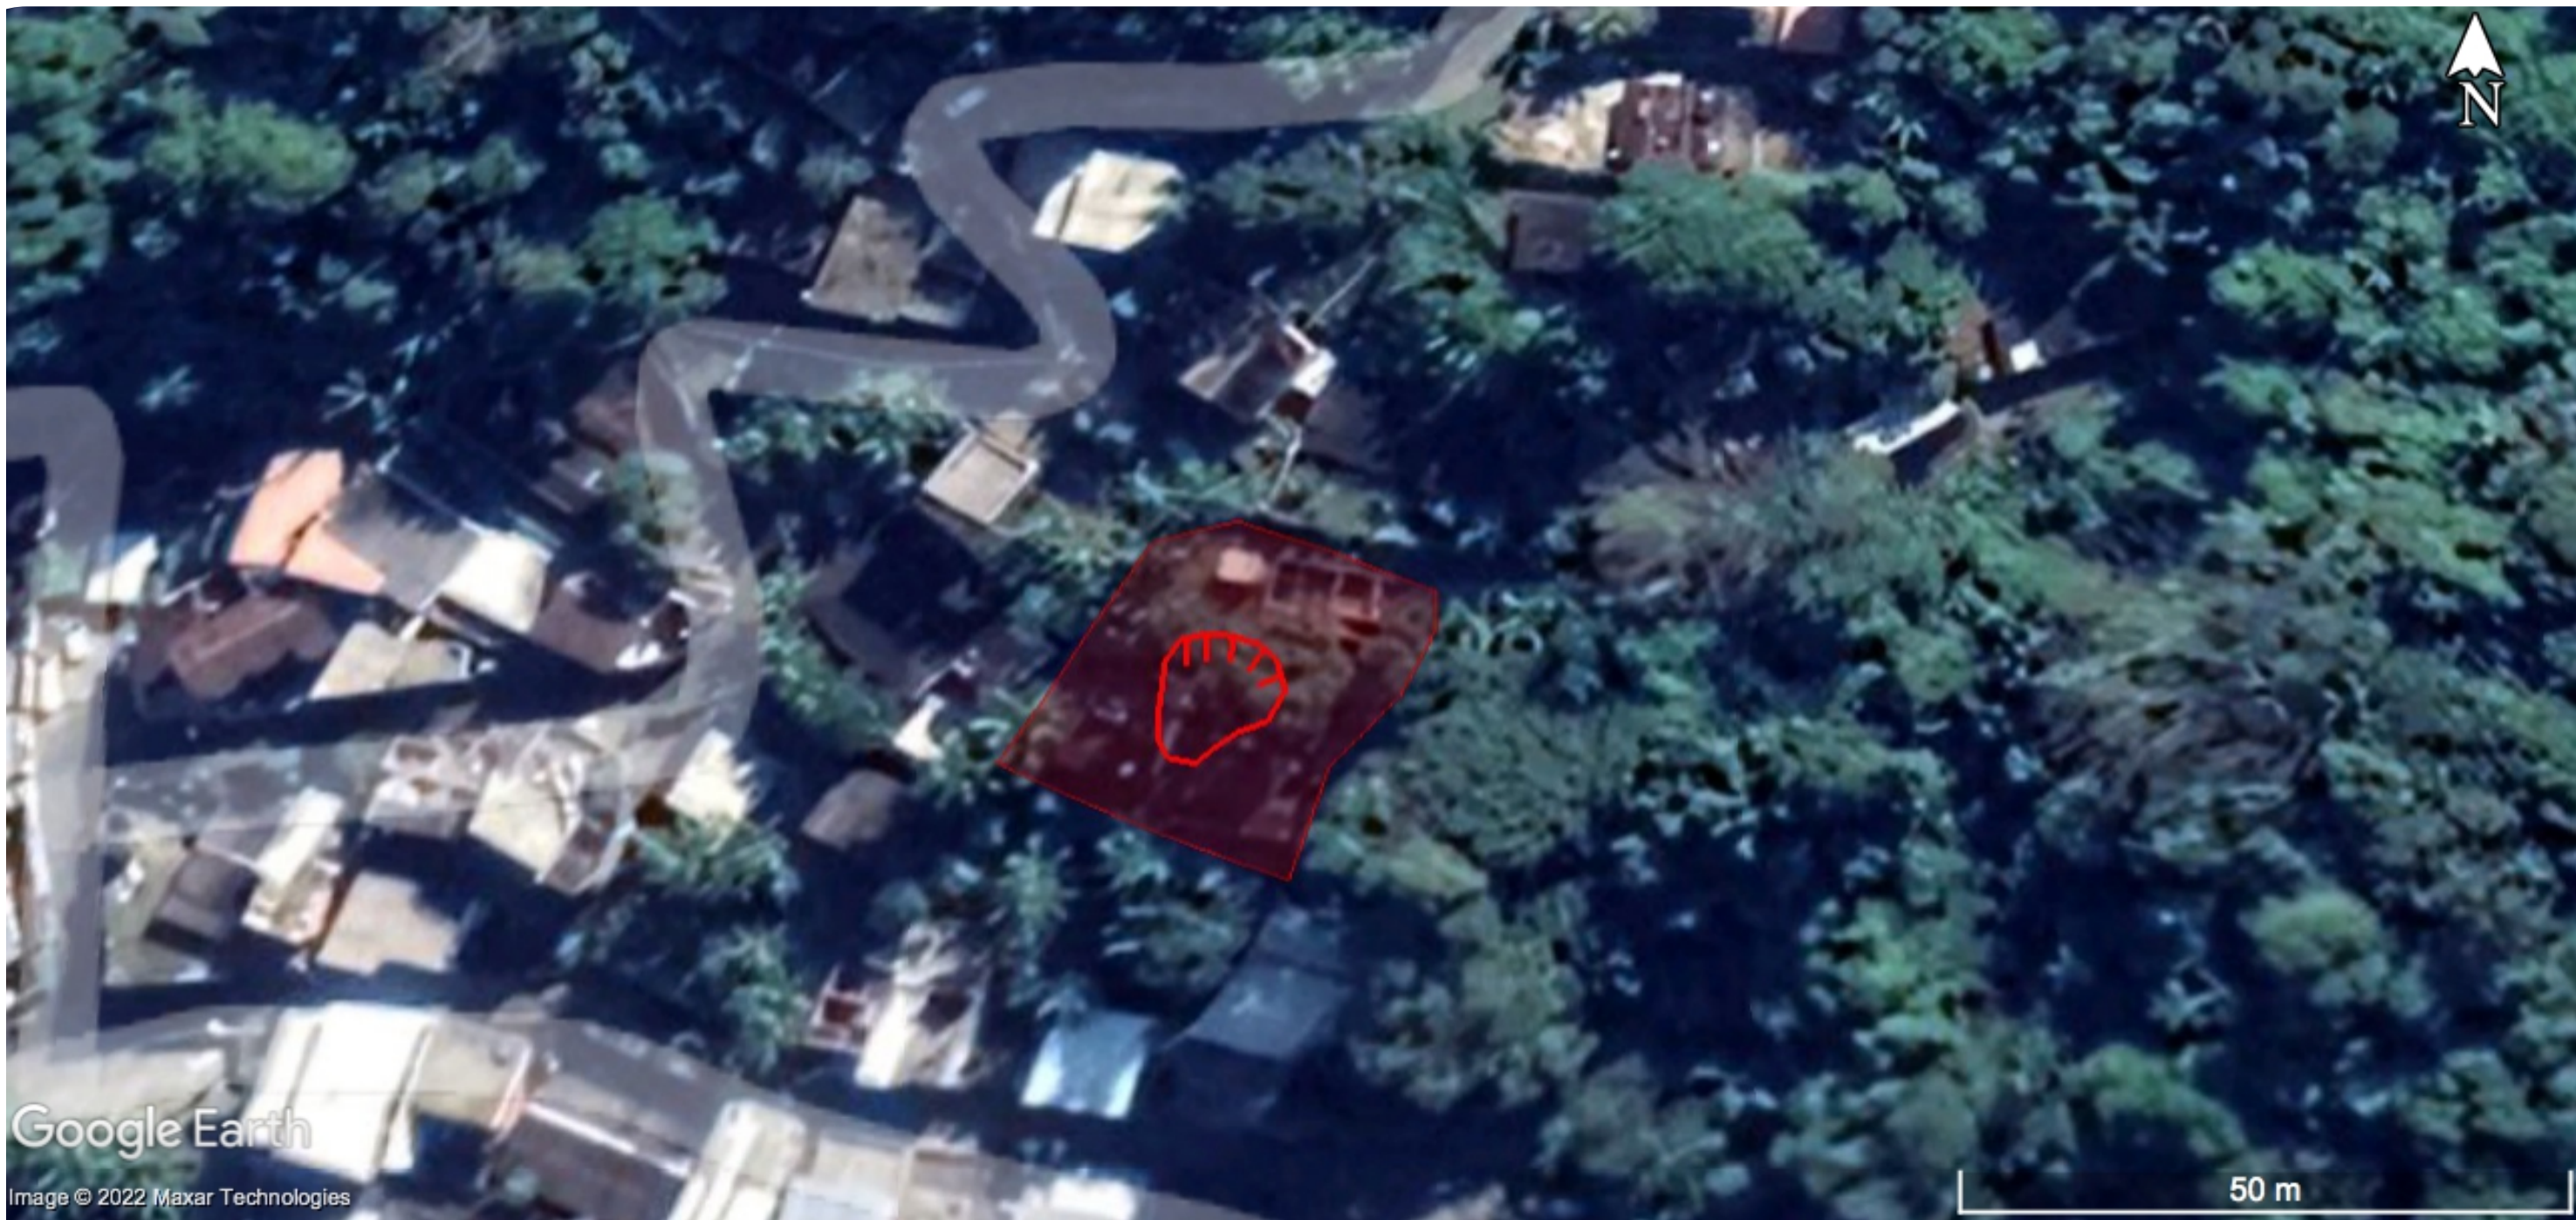
Coordenada de Referência: 23° 1'46.96"S / 44° 9'30.88"O

Ocorrência de deslizamento na localidade de Morro do Serafim, Conceição de Jacareí, sem registro de vítimas. Trata-se de um deslizamento de solo residual em talude de corte deflagrado em consequência da chuva do dia 01/04/2022, cuja cicatriz apresenta dimensões de cerca de 6 m de altura e 8 m de extensão lateral. O material mobilizado é caracterizado por solo e vegetação rasteira e de médio porte (destaca-se a presença de bananeiras), tendo tombado uma árvore de grande porte. O material alcançou e destruiu parcialmente os fundos de uma moradia a jusante e derrubou uma caixa d'água da residência ao lado. A residência atingida apresenta distância de aproximadamente 1 m para o corte do talude. Uma residência ao lado também se encontra muito próxima ao talude de corte, aproximadamente 2 m. A montante da cicatriz se encontra uma edificação cujo telhado não apresenta calha e direciona água das chuvas diretamente para a encosta em questão. Atenta-se que uma grande porção do material mobilizado encontra-se depositado na base do talude, com cerca de 3,5 m de altura de material inconsolidado e instável. Foi identificado no topo da cicatriz um degrau de abatimento com rejeito de cerca de 5 cm e uma árvore de grande porte inclinada na direção do movimento, características estas que evidenciam a instabilidade da encosta e enquadram as residências no polígono de risco remanescente delimitado.
