## ATENDIMENTOS EMERGENCIAIS EM MANGARATIBA

ABRIL DE 2022

Deslizamento na Rua Projetada - Ibicuí

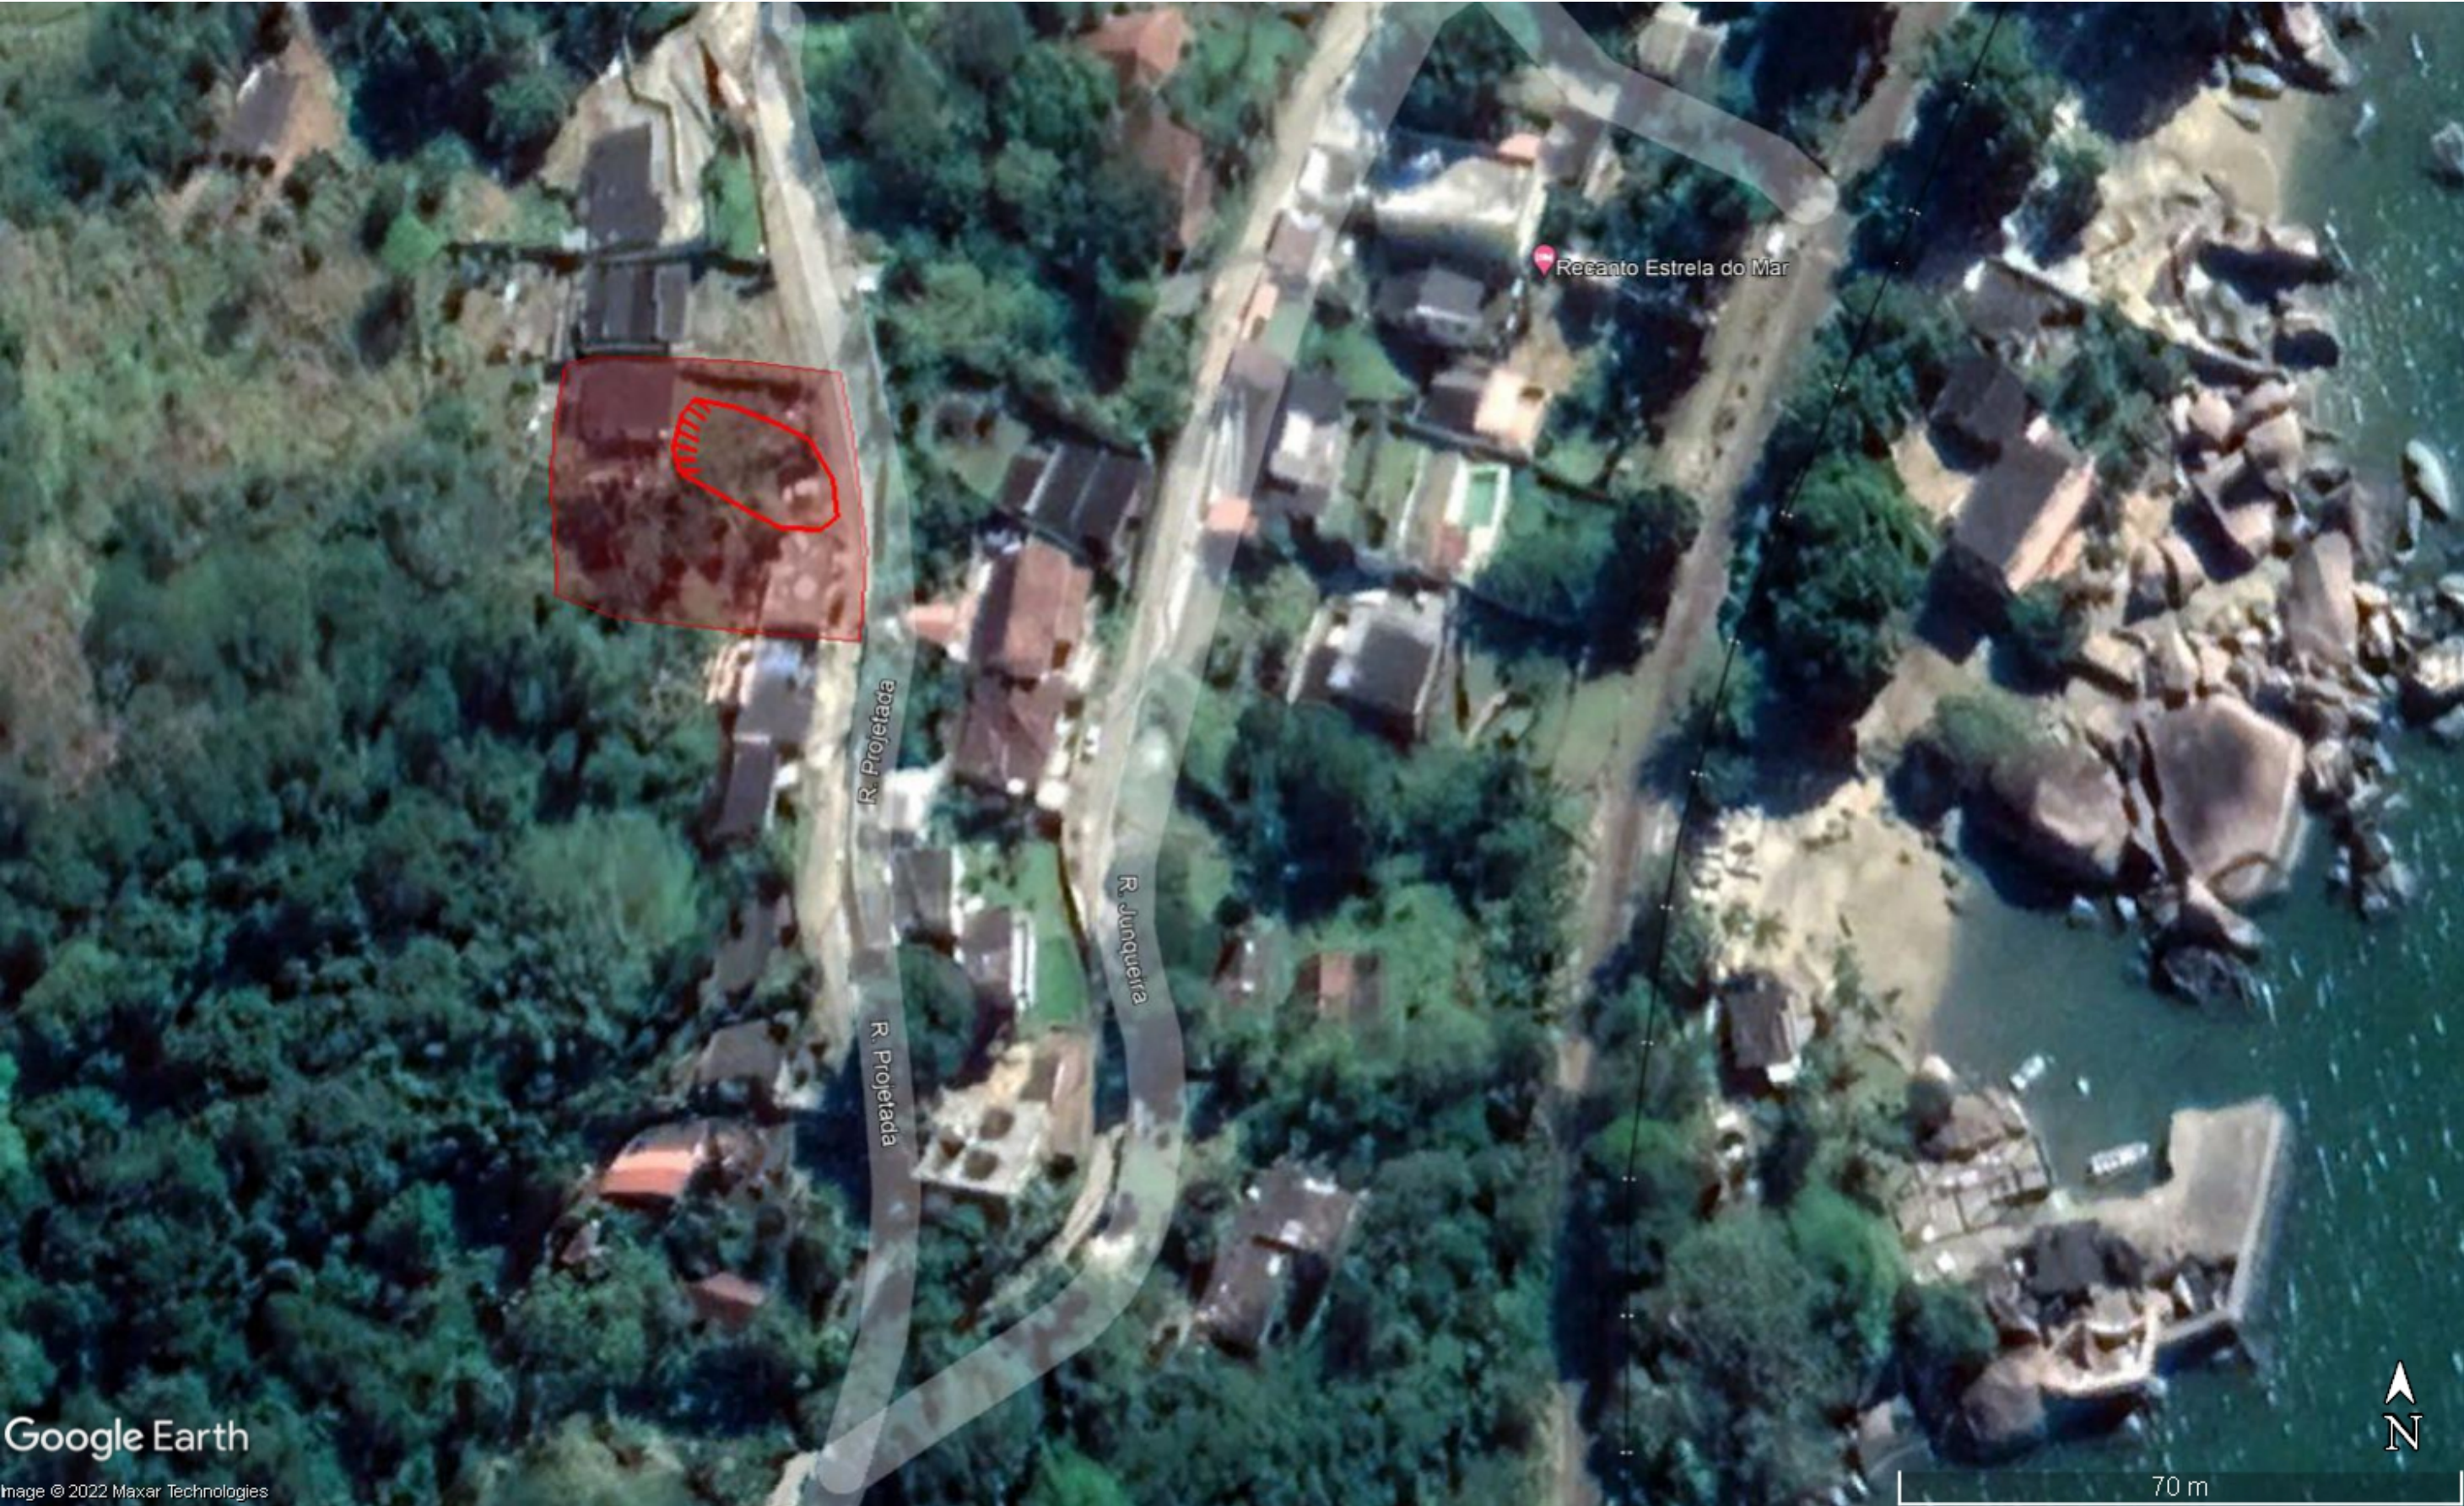
Coordenadas: 22°57'58.55"S / 44° 1'59.07"O

Ocorrência de deslizamento planar de solo residual espesso, com vegetação de médio porte e bananeiras que também foram mobilizadas pelo deslizamento. O talude apresenta 14,4 metros de altura e aproximadamente 22 metros de extensão lateral. Durante a vistoria, foi observado um sistema de drenagem precário. Duas casas foram afetadas pelo deslizamento, sendo a residência a montante parcialmente destruída e, a residência a jusante atingida pelo material. Os moradores colocaram lona como forma paliativa para retardar o processo erosivo. Há um bloco bem arredondado no meio do talude que deteve uma parte do material mobilizado. Vale ressaltar que o deslizamento ocorreu no dia 02/04/22 e que não houve vítimas.

Cicatriz de deslizamento

Delimitação da área de risco remanescente

Alcance do deslizamento
