**ATENDIMENTOS EMERGENCIAIS MANGARATIBA**  
**ABRIL DE 2022**  
**Deslizamento na rua Antônio Ignácio Teixeira, Centro**

**Sistema Geodésico WGS 84**  
**Projeto e fotografia: Equipe NADE / DRM-RJ**  
Data da elaboração: 25/04/22

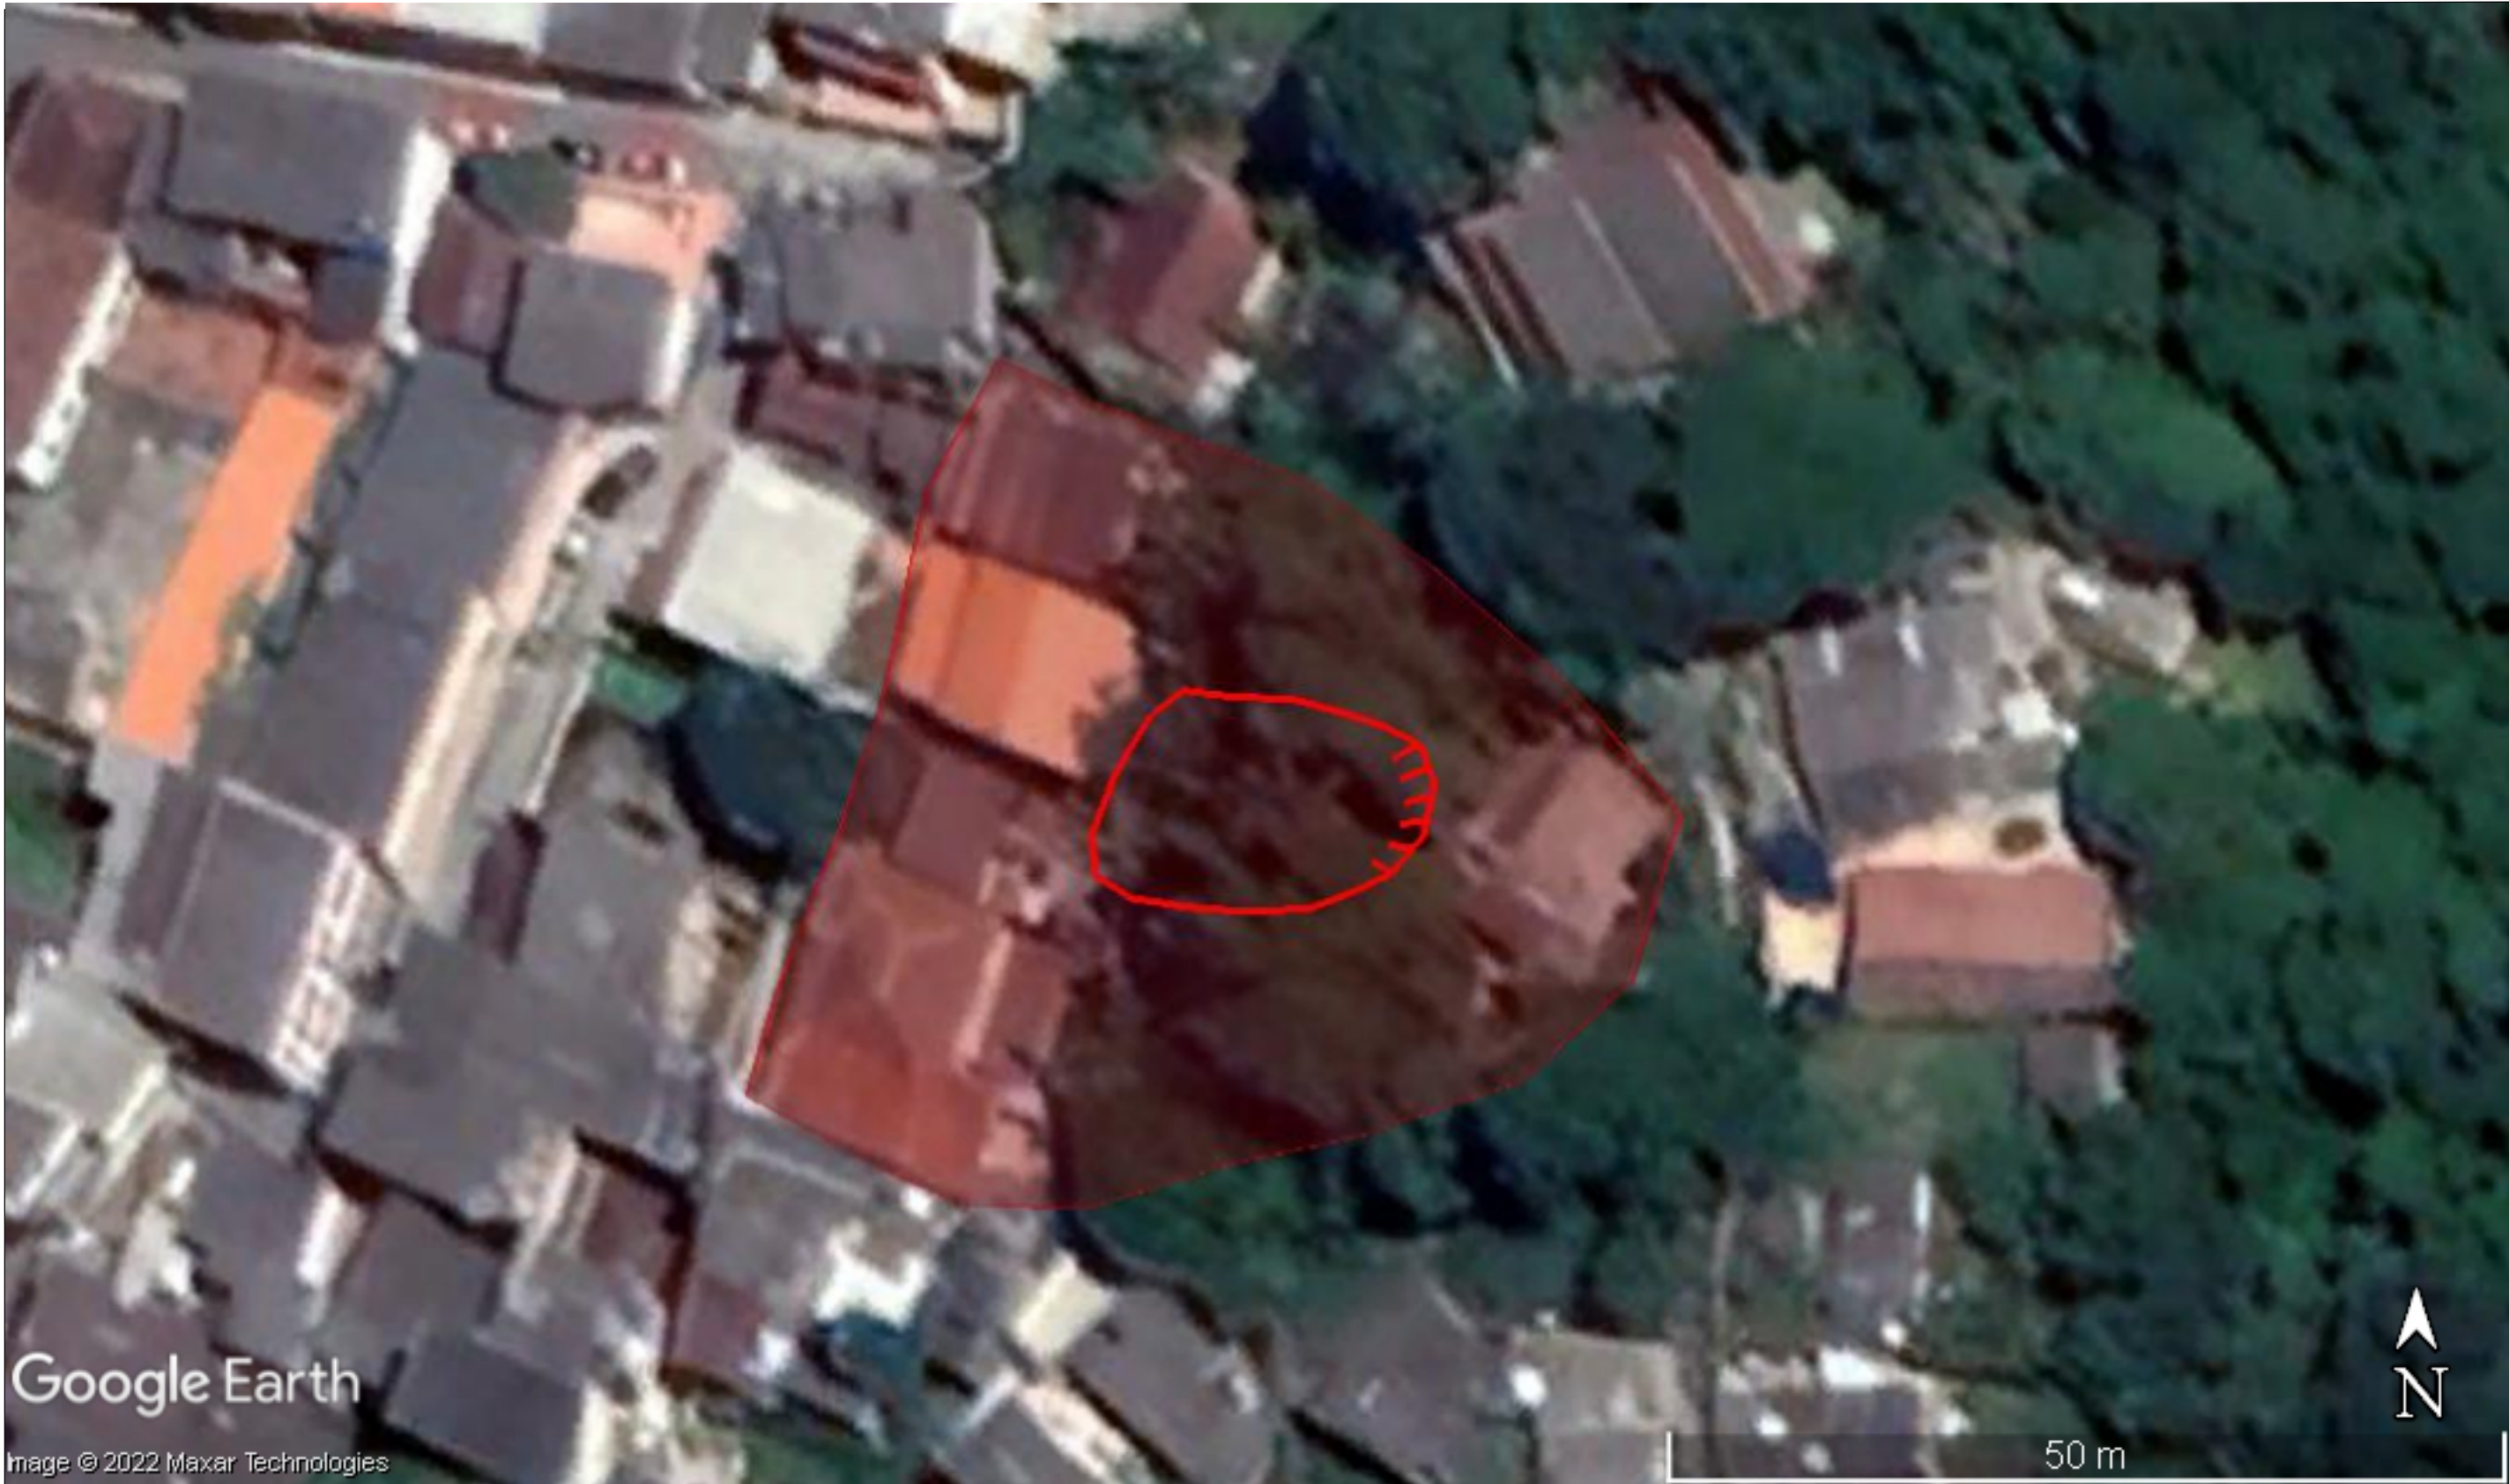
Deslizamento planar que atingiu os fundos de duas casas da rua Antônio Ignácio Teixeira com extensão do material deslizado até uma escada de acesso para as residências a montante, onde está localizada a cicatriz. Ao longo desta escada, foi observado um poste inclinado, o que indica a possibilidade de extensão lateral da movimentação da encosta. Não houve vítimas. O material mobilizado é composto por solo e vegetação de médio a alto porte, com destaque para presença de bananeiras, a maior árvore que estava localizada na crista da cicatriz com risco de queda foi cortada. O talude possui dimensões aproximadas de 13 metros de altura e 15 metros de extensão lateral. Segundo relato de moradores, já ocorreram deslizamentos nessa mesma encosta anteriormente. Também foi relatado que a drenagem deste morro é direcionada para a encosta, onde havia uma canaleta que não suportava o fluxo d'água no período chuvoso, esta canaleta foi rompida com a ocorrência deste deslizamento, por volta das 20h do dia 02/04/2022.
