**ATENDIMENTOS EMERGENCIAIS EM PARATY**  
**MAIO DE 2022**  
**Deslizamentos em Paraty-Mirim**

**Sistema Geodésico WGS 84**  
**Projeto e fotografia: Equipe NADE / DRM-RJ**  
Data da elaboração: 06/05/22

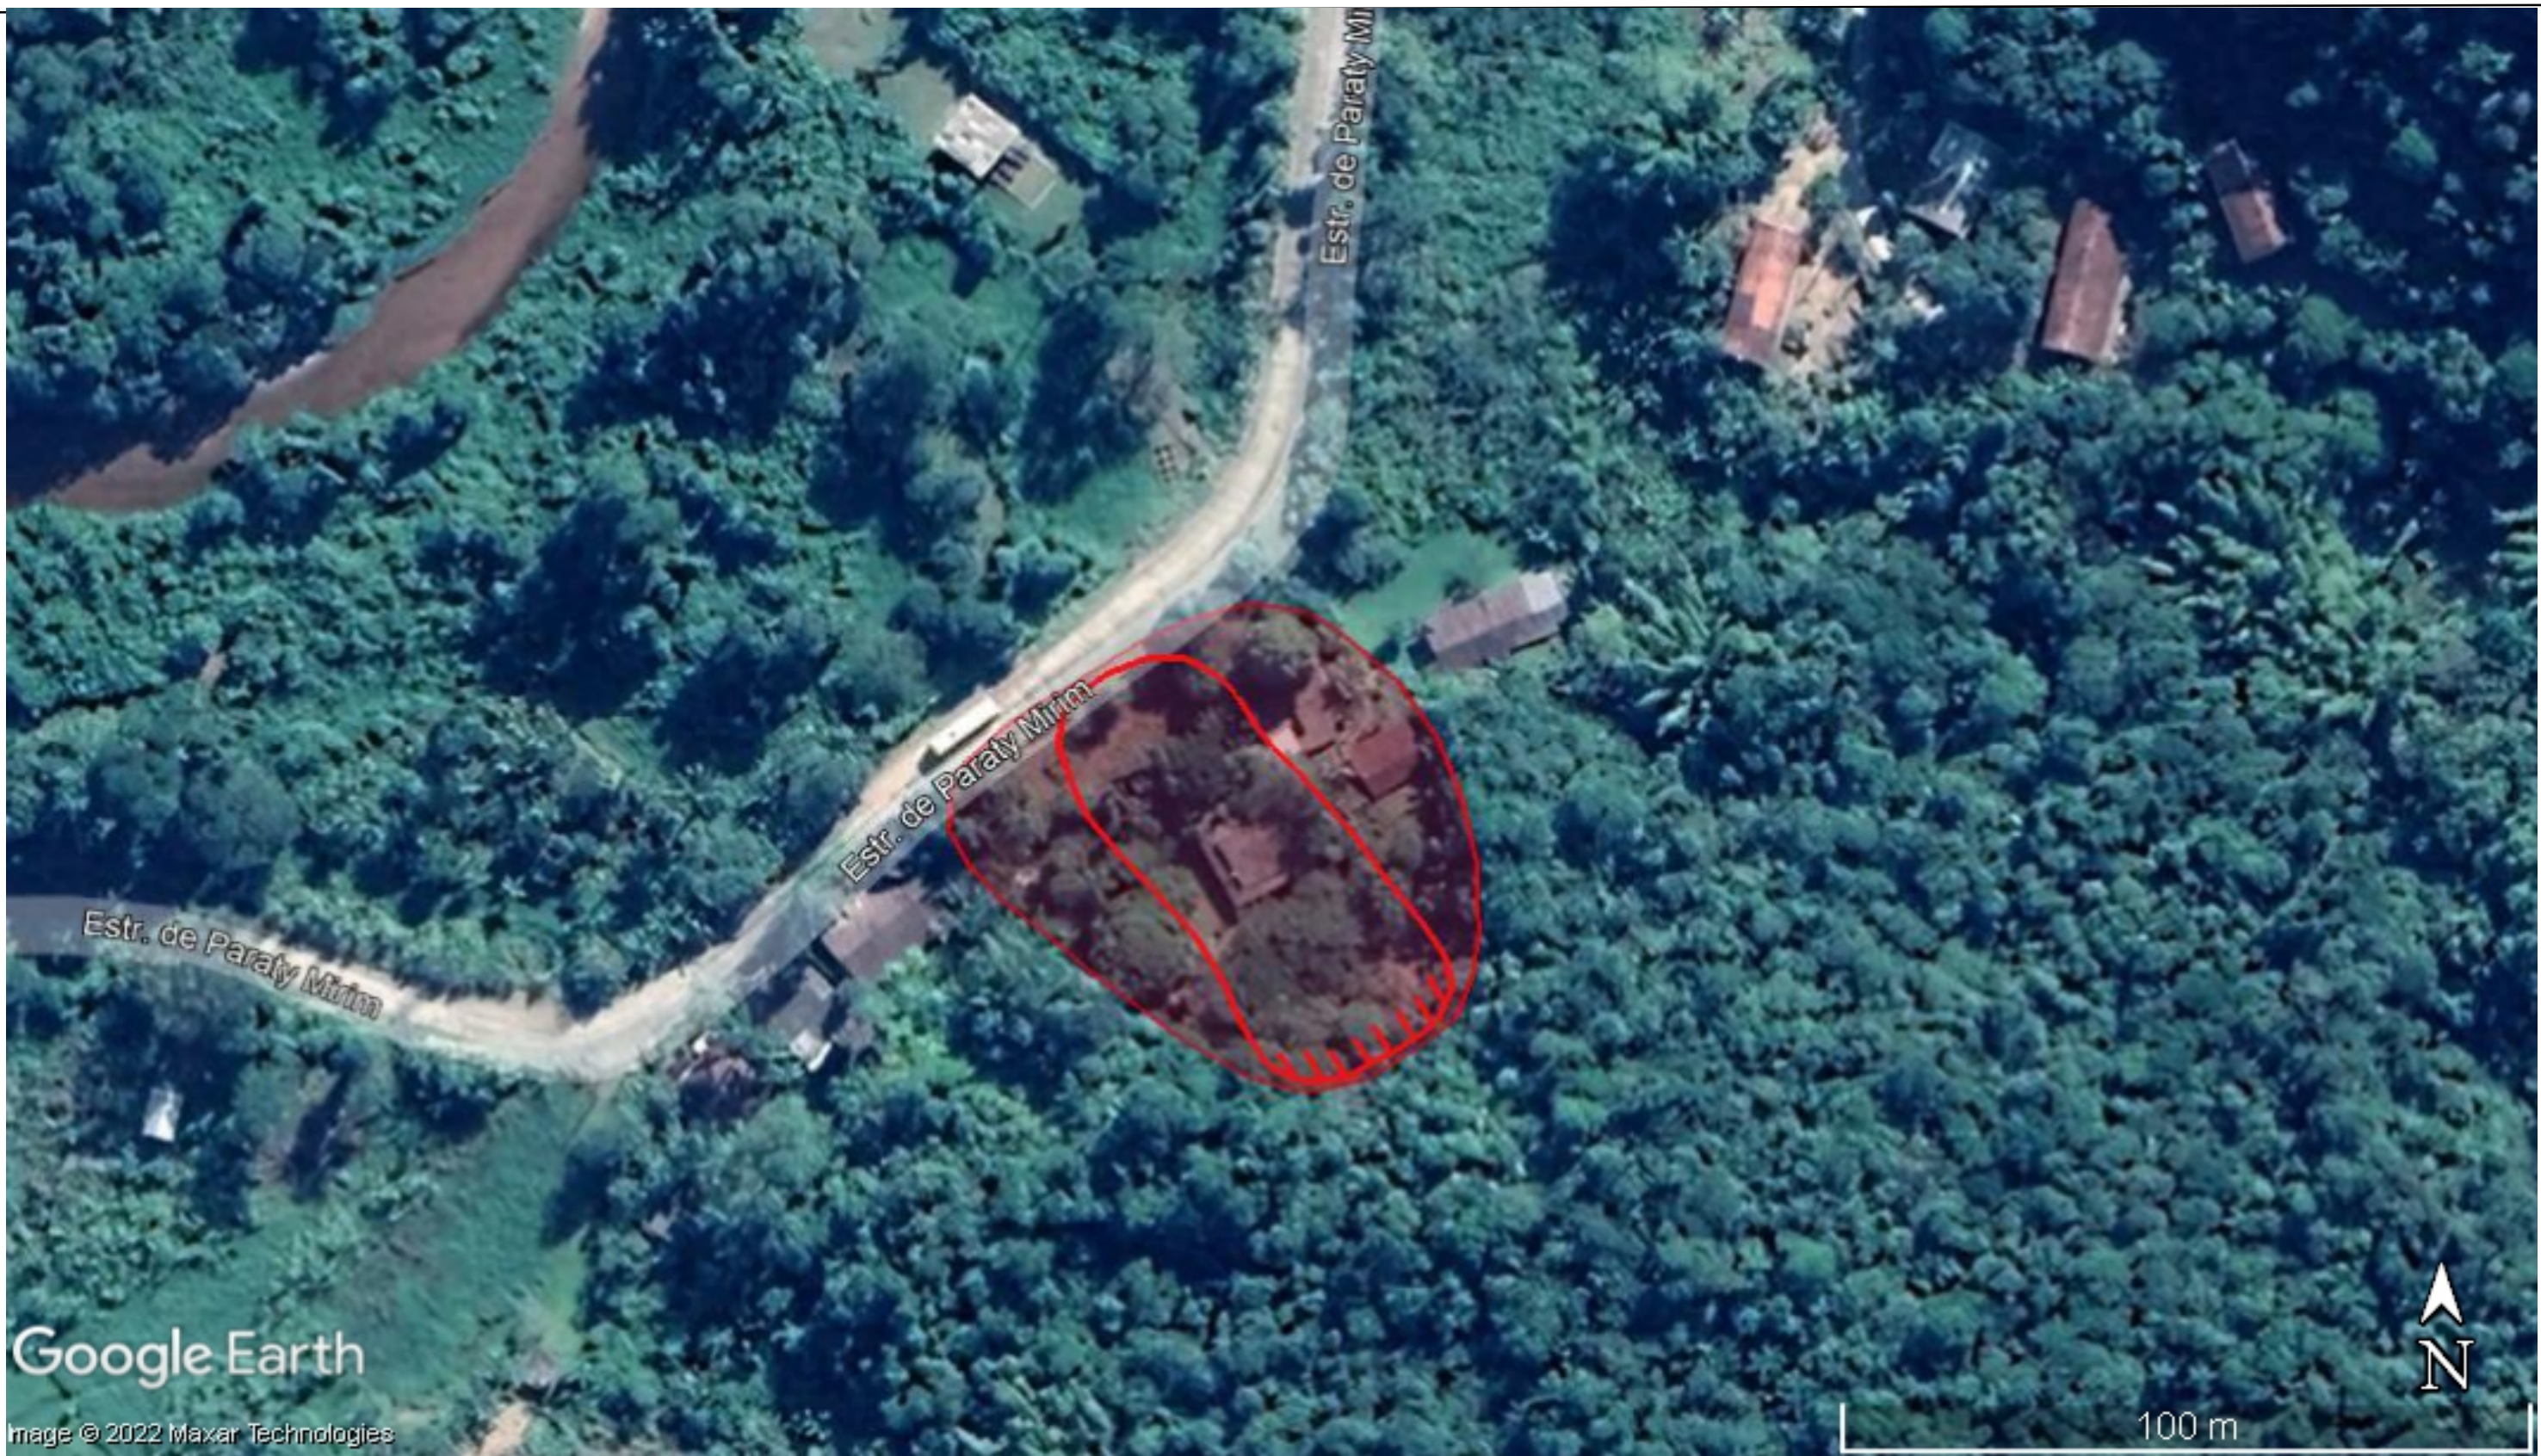
Ocorrência de deslizamento na localidade de Paraty-Mirim, sem registro de vítimas. Uma residência foi completamente destruída pelo movimento de massa e uma segunda teve parte de seu muro dos fundos destruído. Trata-se de um deslizamento de solo residual espesso cuja cicatriz apresenta dimensões de cerca de 50 m de altura e 25 m de extensão lateral. A encosta onde ocorreu a ruptura apresenta vegetação de médio a grande porte. Foi possível identificar na vistoria técnica realizada no dia 03/05/2022 que um degrau se formou com o material mobilizado que se depositou, o qual se encontra instável com presença de trincas, degraus de abatimento e algumas partes ainda encontravam-se saturadas. Segundo relato de morador, as duas casas mais adjacentes apresentaram trincas após a ocorrência.

Cicatriz de deslizamento
-

Delimitação da área de risco remanescente
-

Alcance do deslizamento
