**ATENDIMENTOS EMERGENCIAIS MANGARATIBA**  
**ABRIL DE 2022**  
**Deslizamento na av. Litorânea**

**Sistema Geodésico WGS 84**  
**Projeto e fotografia: Equipe NADE / DRM-RJ**  
Data da elaboração: 25/04/22

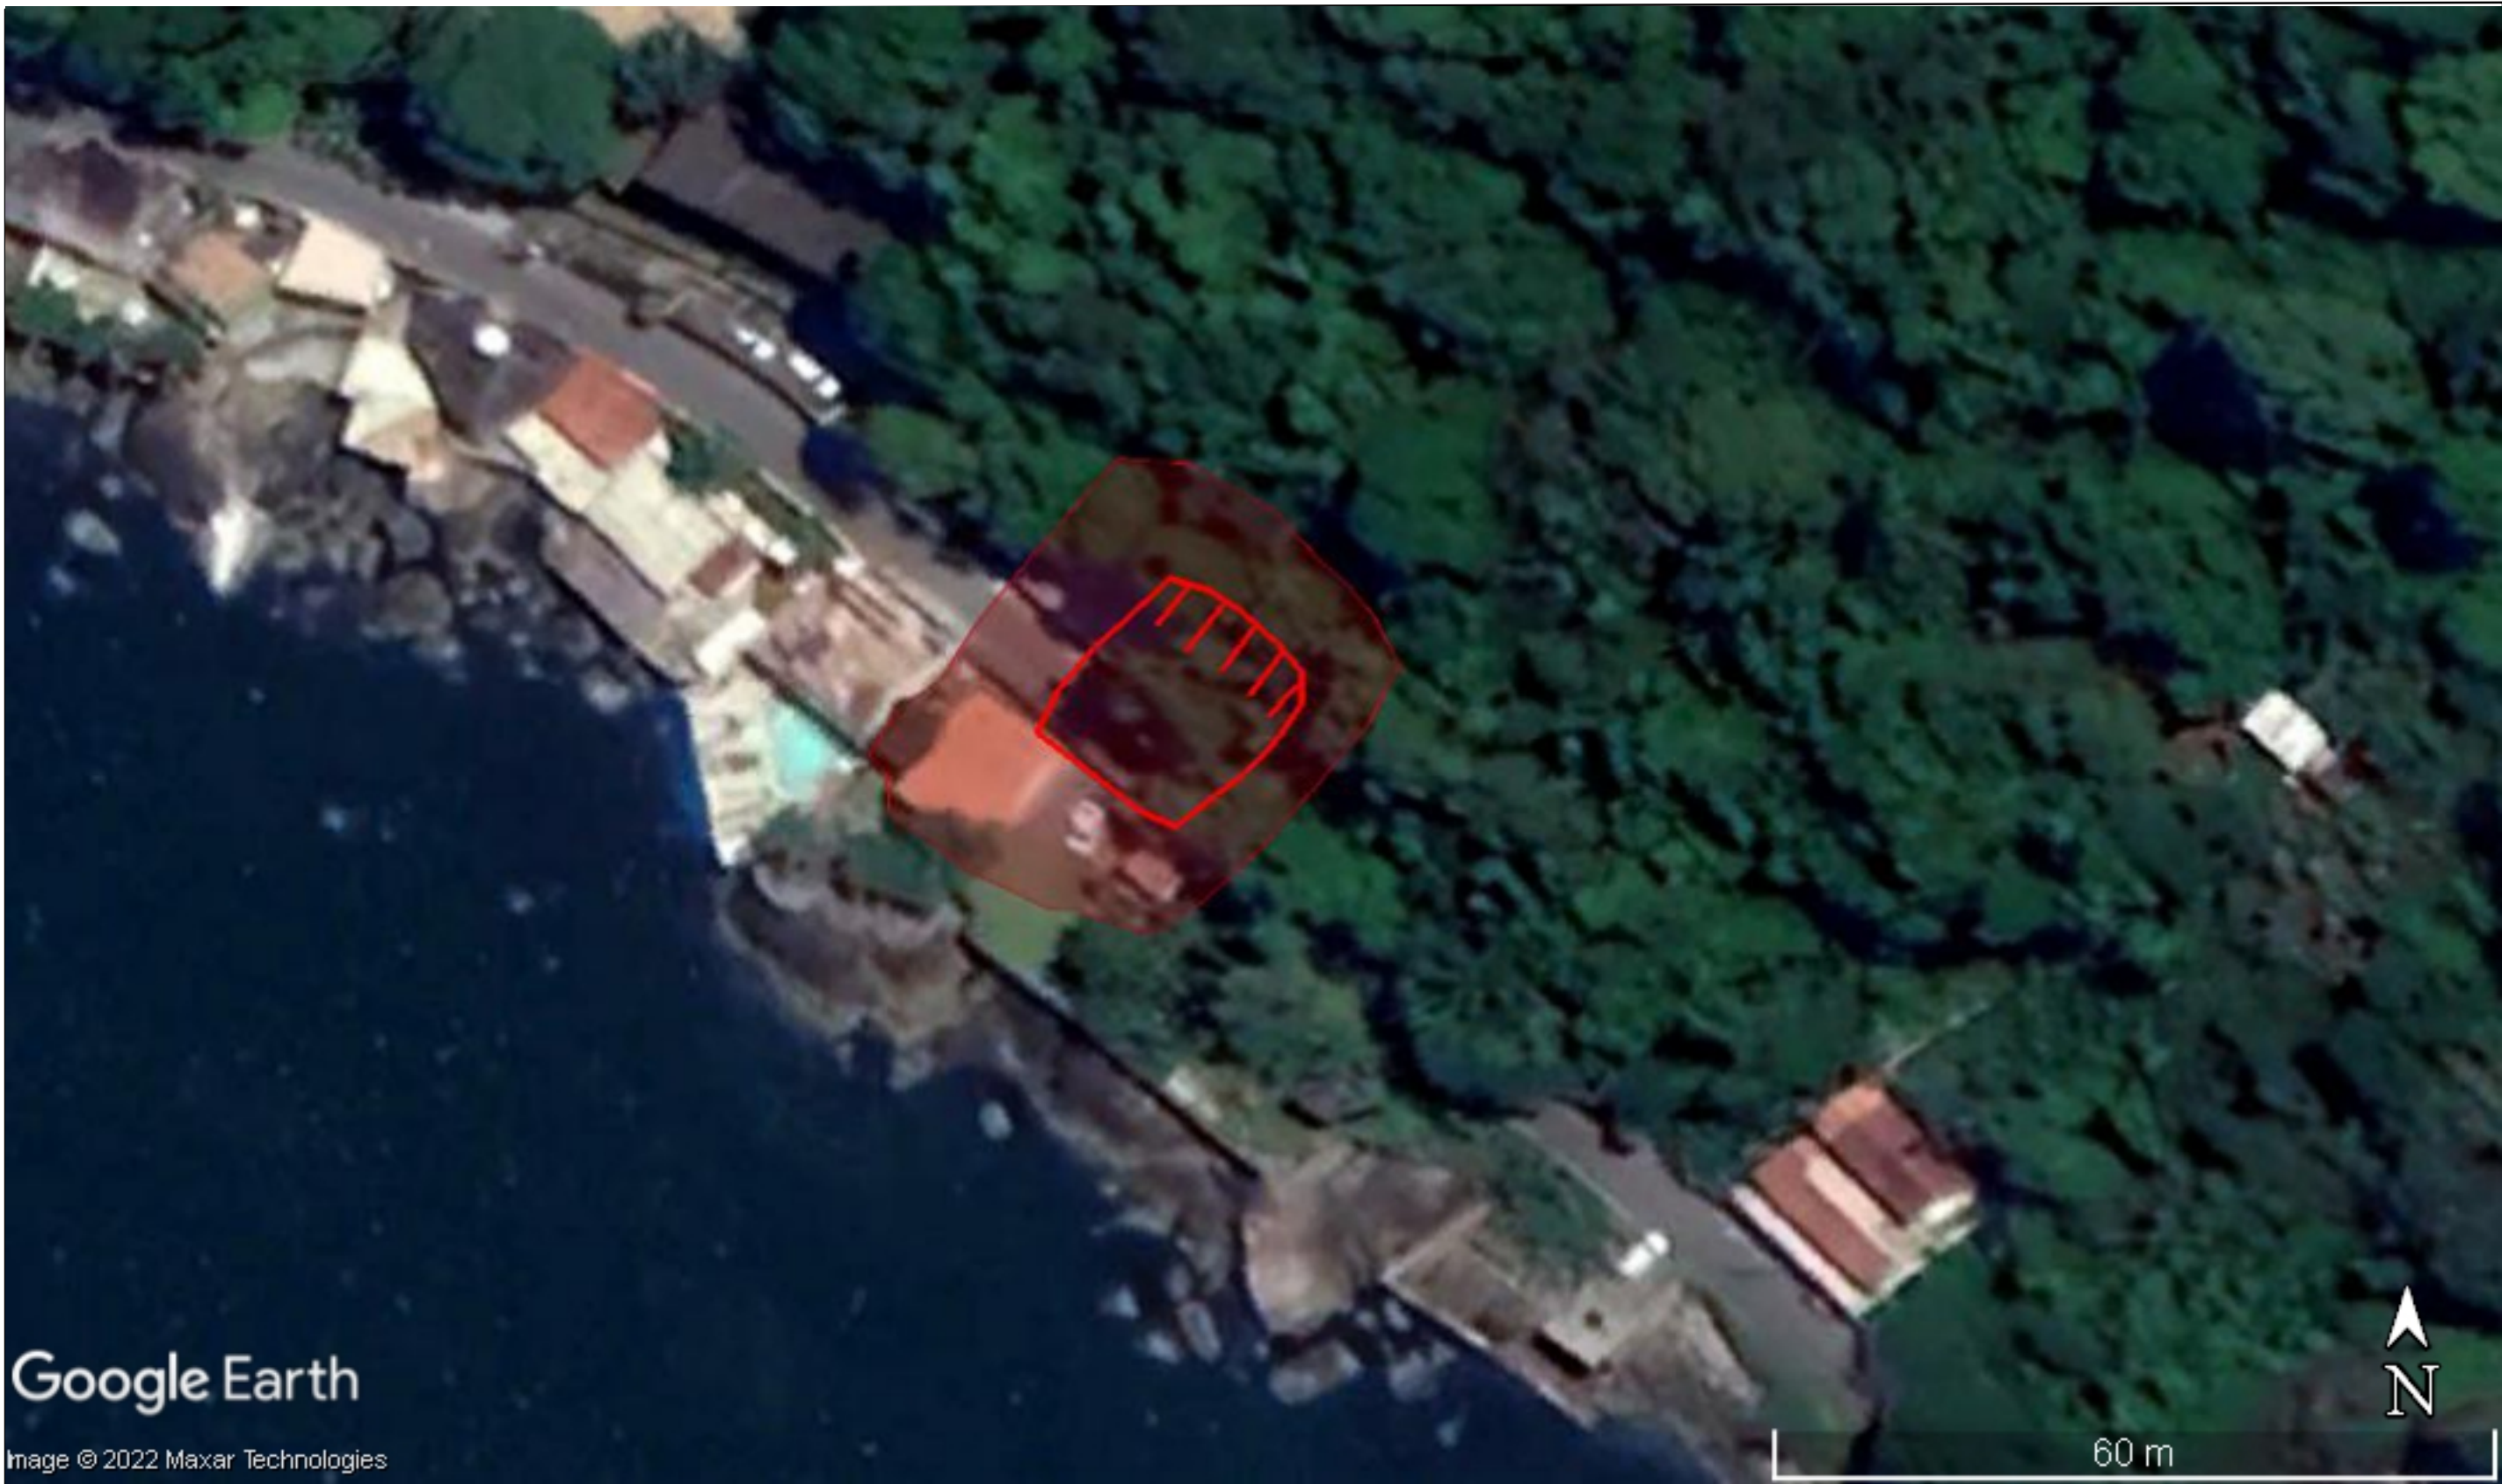
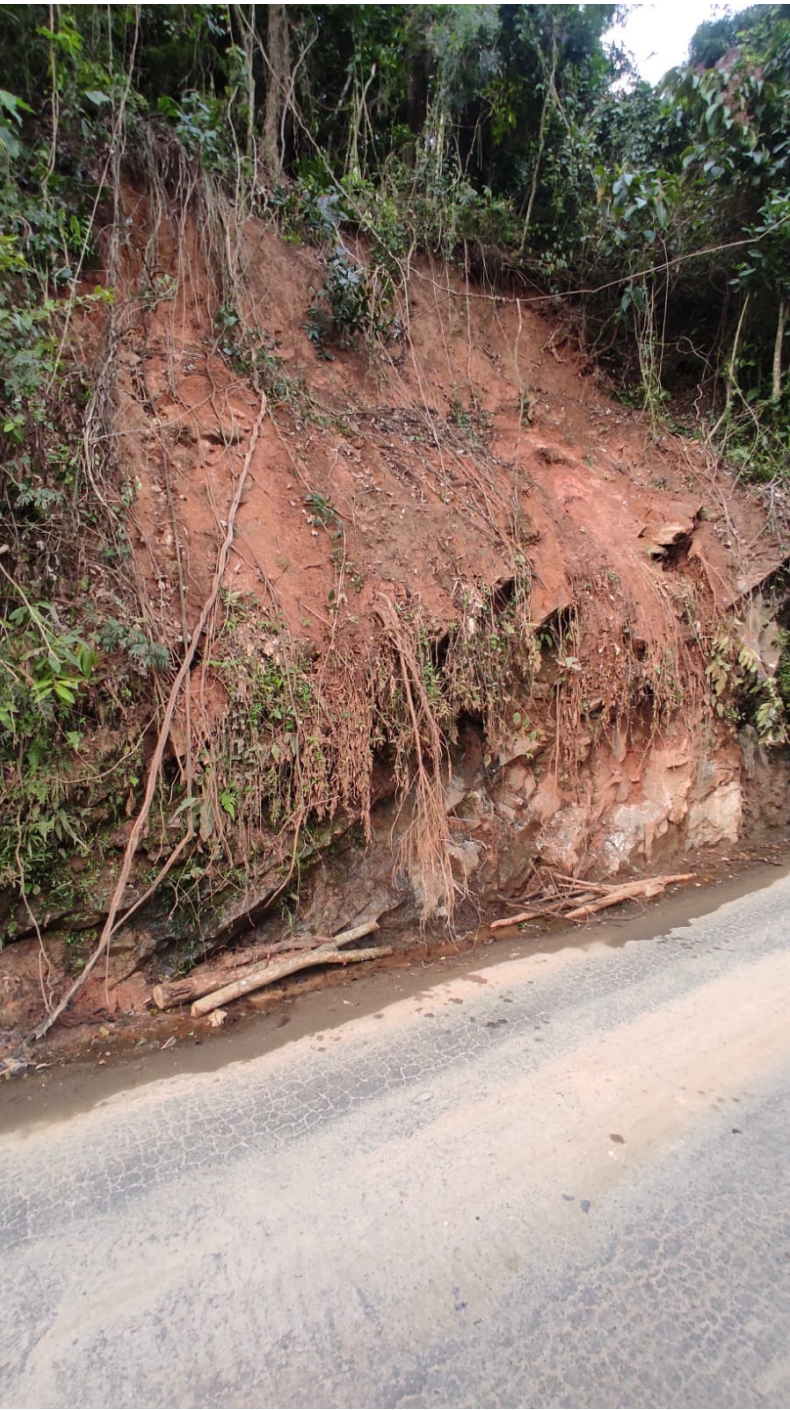
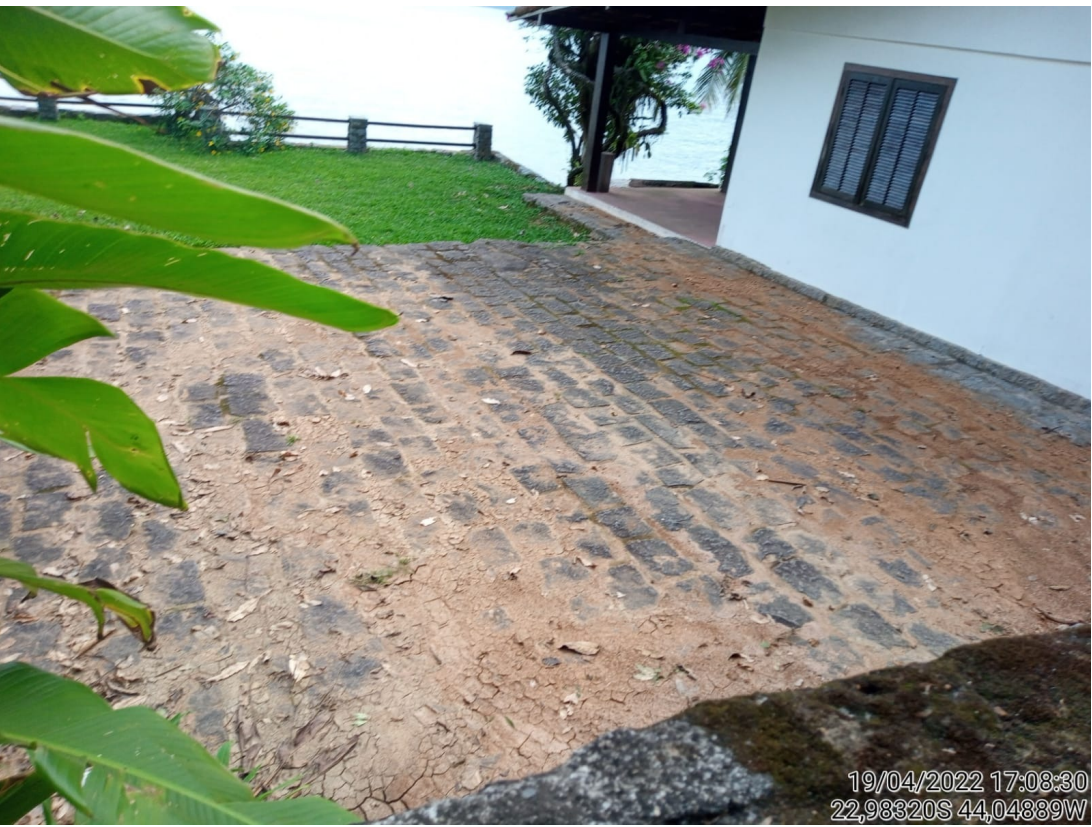
Deslizamento planar raso no talude de corte da av. Litorânea, sendo o perfil de intemperismo é formado por solo sobre maciço rochoso fraturado. O talude possui dimensões aproximadas de 8 metros de altura por 6 metros de extensão lateral. O material mobilizado, composto por solo, atravessou a avenida e atingiu o quintal de uma casa, sendo depositado no local.

Cicatriz de deslizamento

Delimitação da área de risco remanescente

Alcance do deslizamento
