**ATENDIMENTOS EMERGENCIAIS EM MANGARATIBA**

**ABRIL DE 2022**

**Deslizamento na Avenida Litorânea - Junqueira**

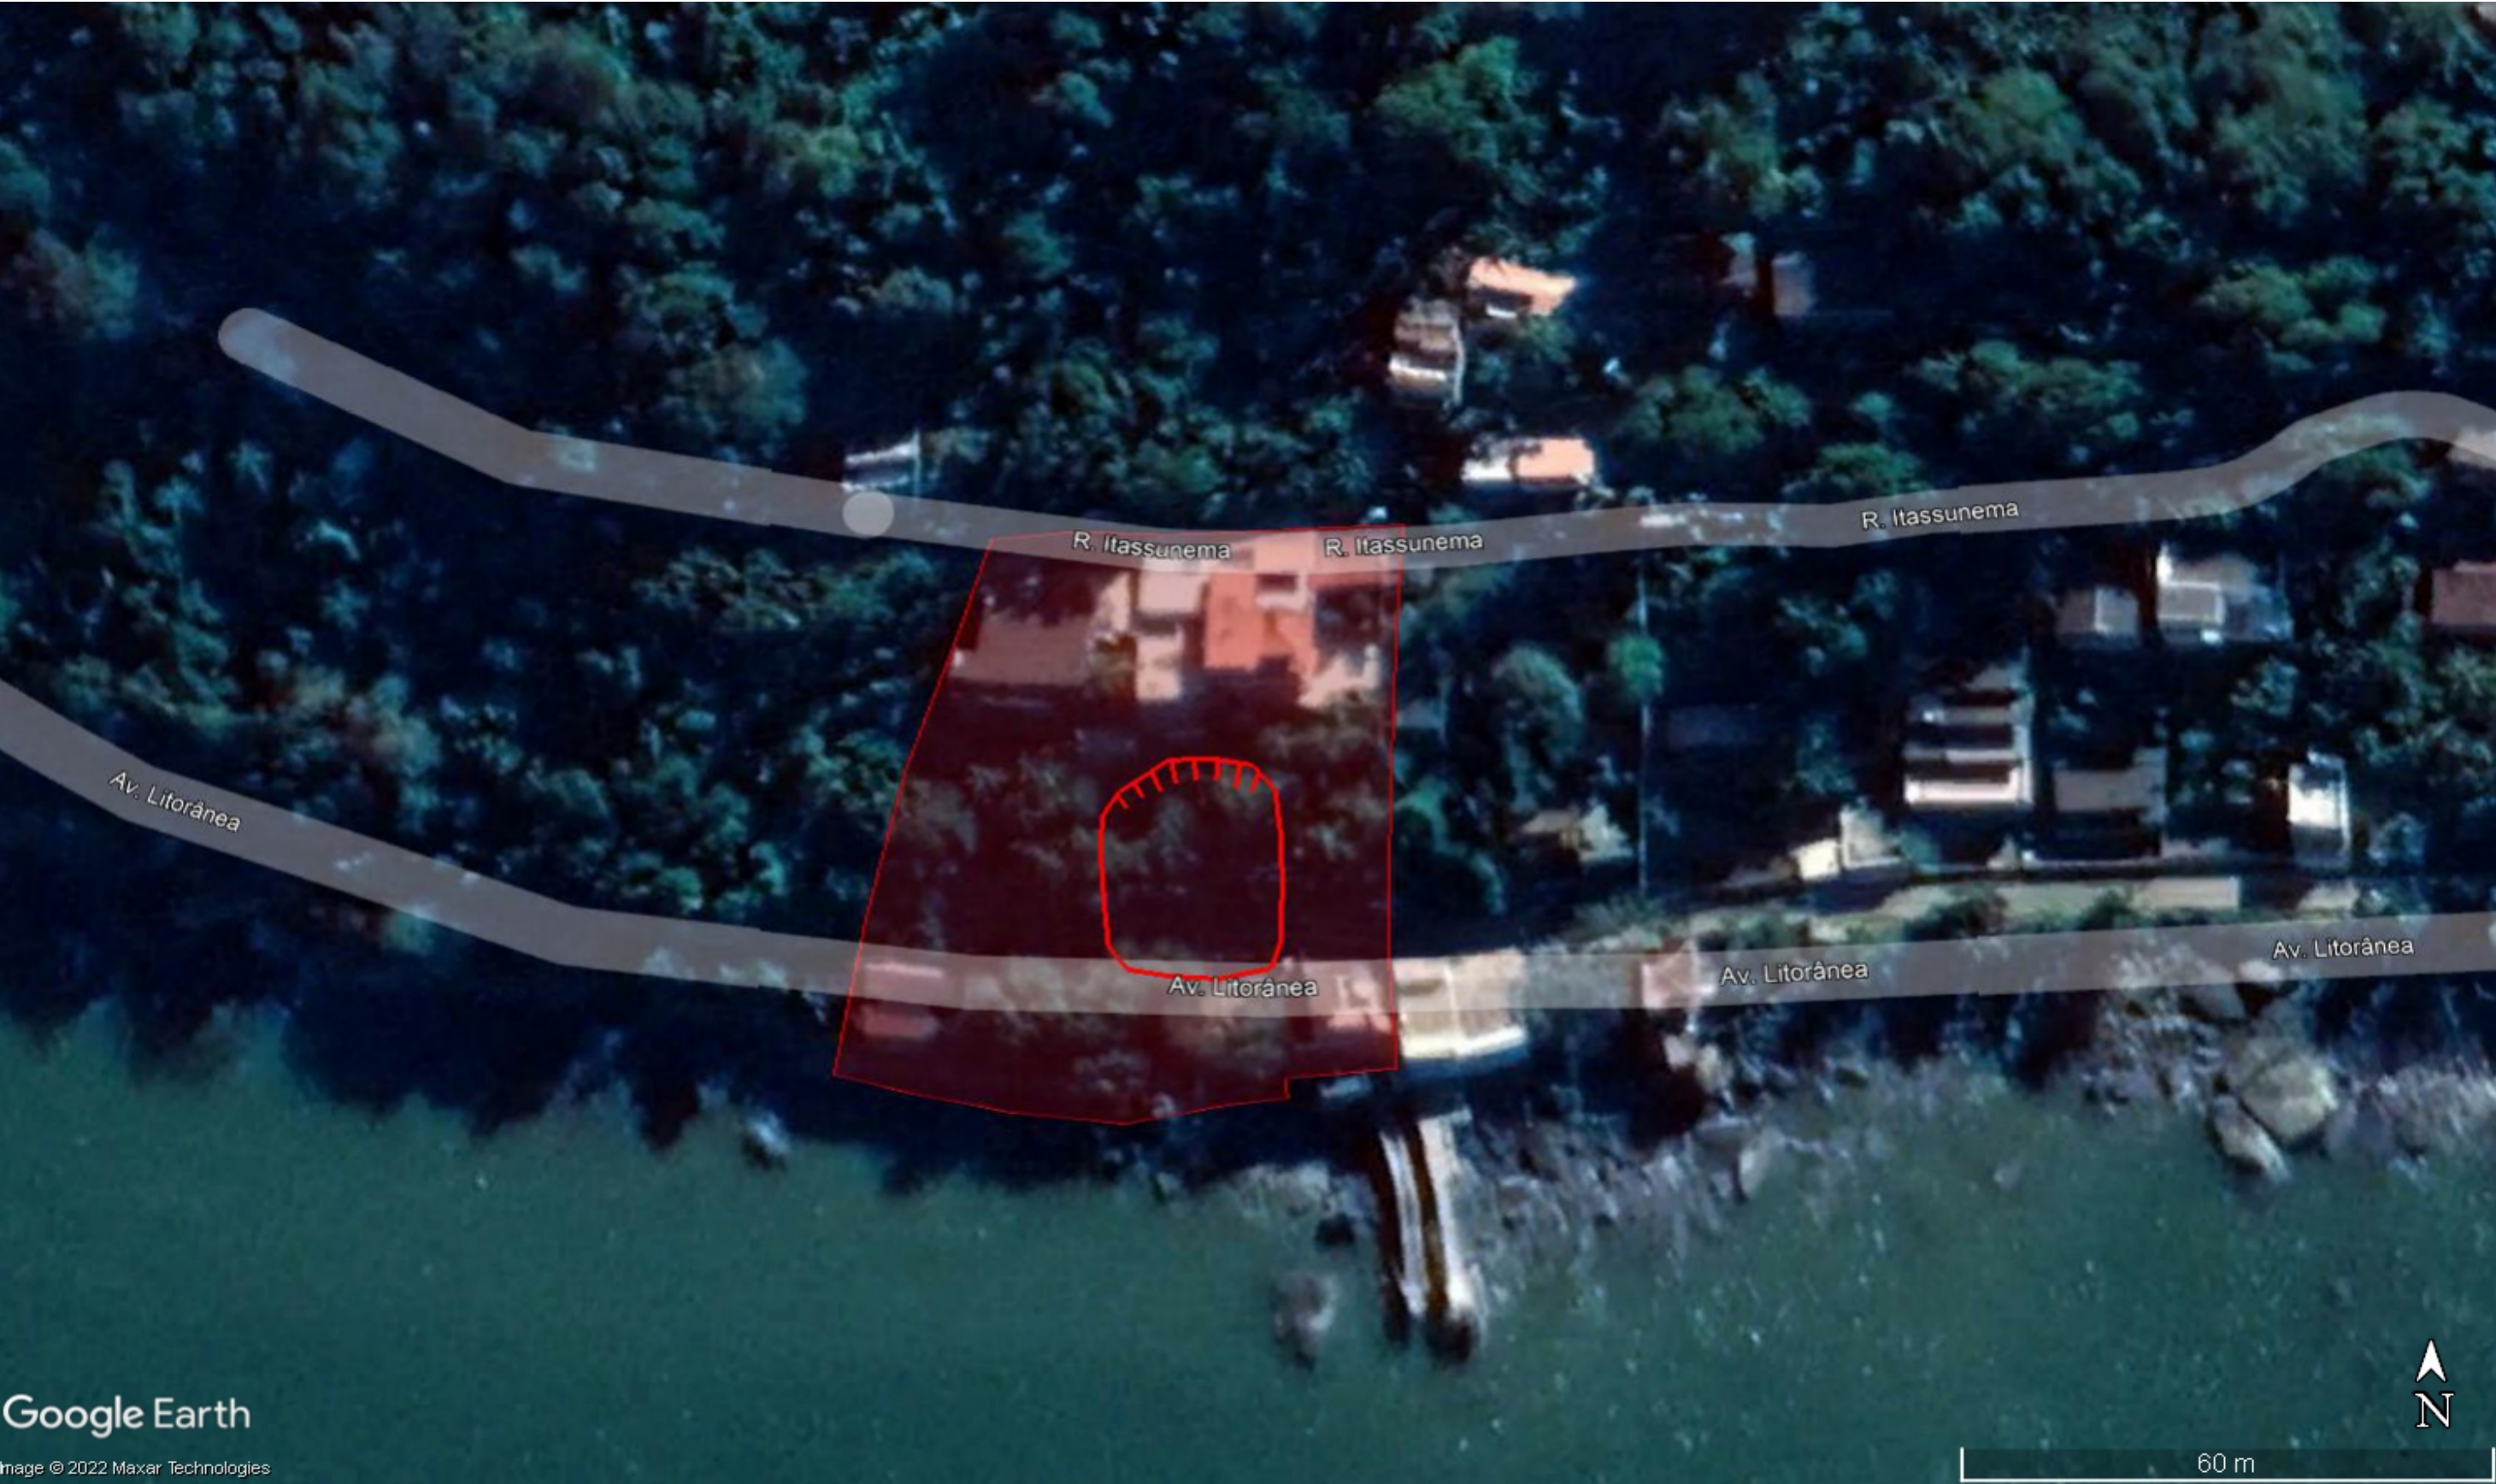
Ocorrência de deslizamento planar raso com perfil de intemperismo composto por solo e maciço rochoso que apresenta planos de fraturas com o mergulho para a Avenida, resultando na obstrução da mesma. A vegetação é densa e de alto porte, sendo também mobilizada pelo deslizamento. O talude apresenta 19 metros de altura e aproximadamente 18 metros de extensão lateral. Durante a vistoria, foi observado a contínua percolação de água nas fraturas de alívio, mesmo tendo passado 3 dias sem chuva, segundo a Defesa Civil. Na crista do deslizamento, a montante, encontram-se 2 residências que já foram interditadas. Vale ressaltar que o deslizamento ocorreu no dia 02/04/22 e que não houve vítimas.

Cicatriz de deslizamento

Delimitação da área de risco remanescente

Alcance do deslizamento
