ATENDIMENTOS EMERGENCIAIS EM MANGARATIBA

ABRIL DE 2022

Deslizamento na Tv. Cassiano de Souza - Conceição de Jacareí

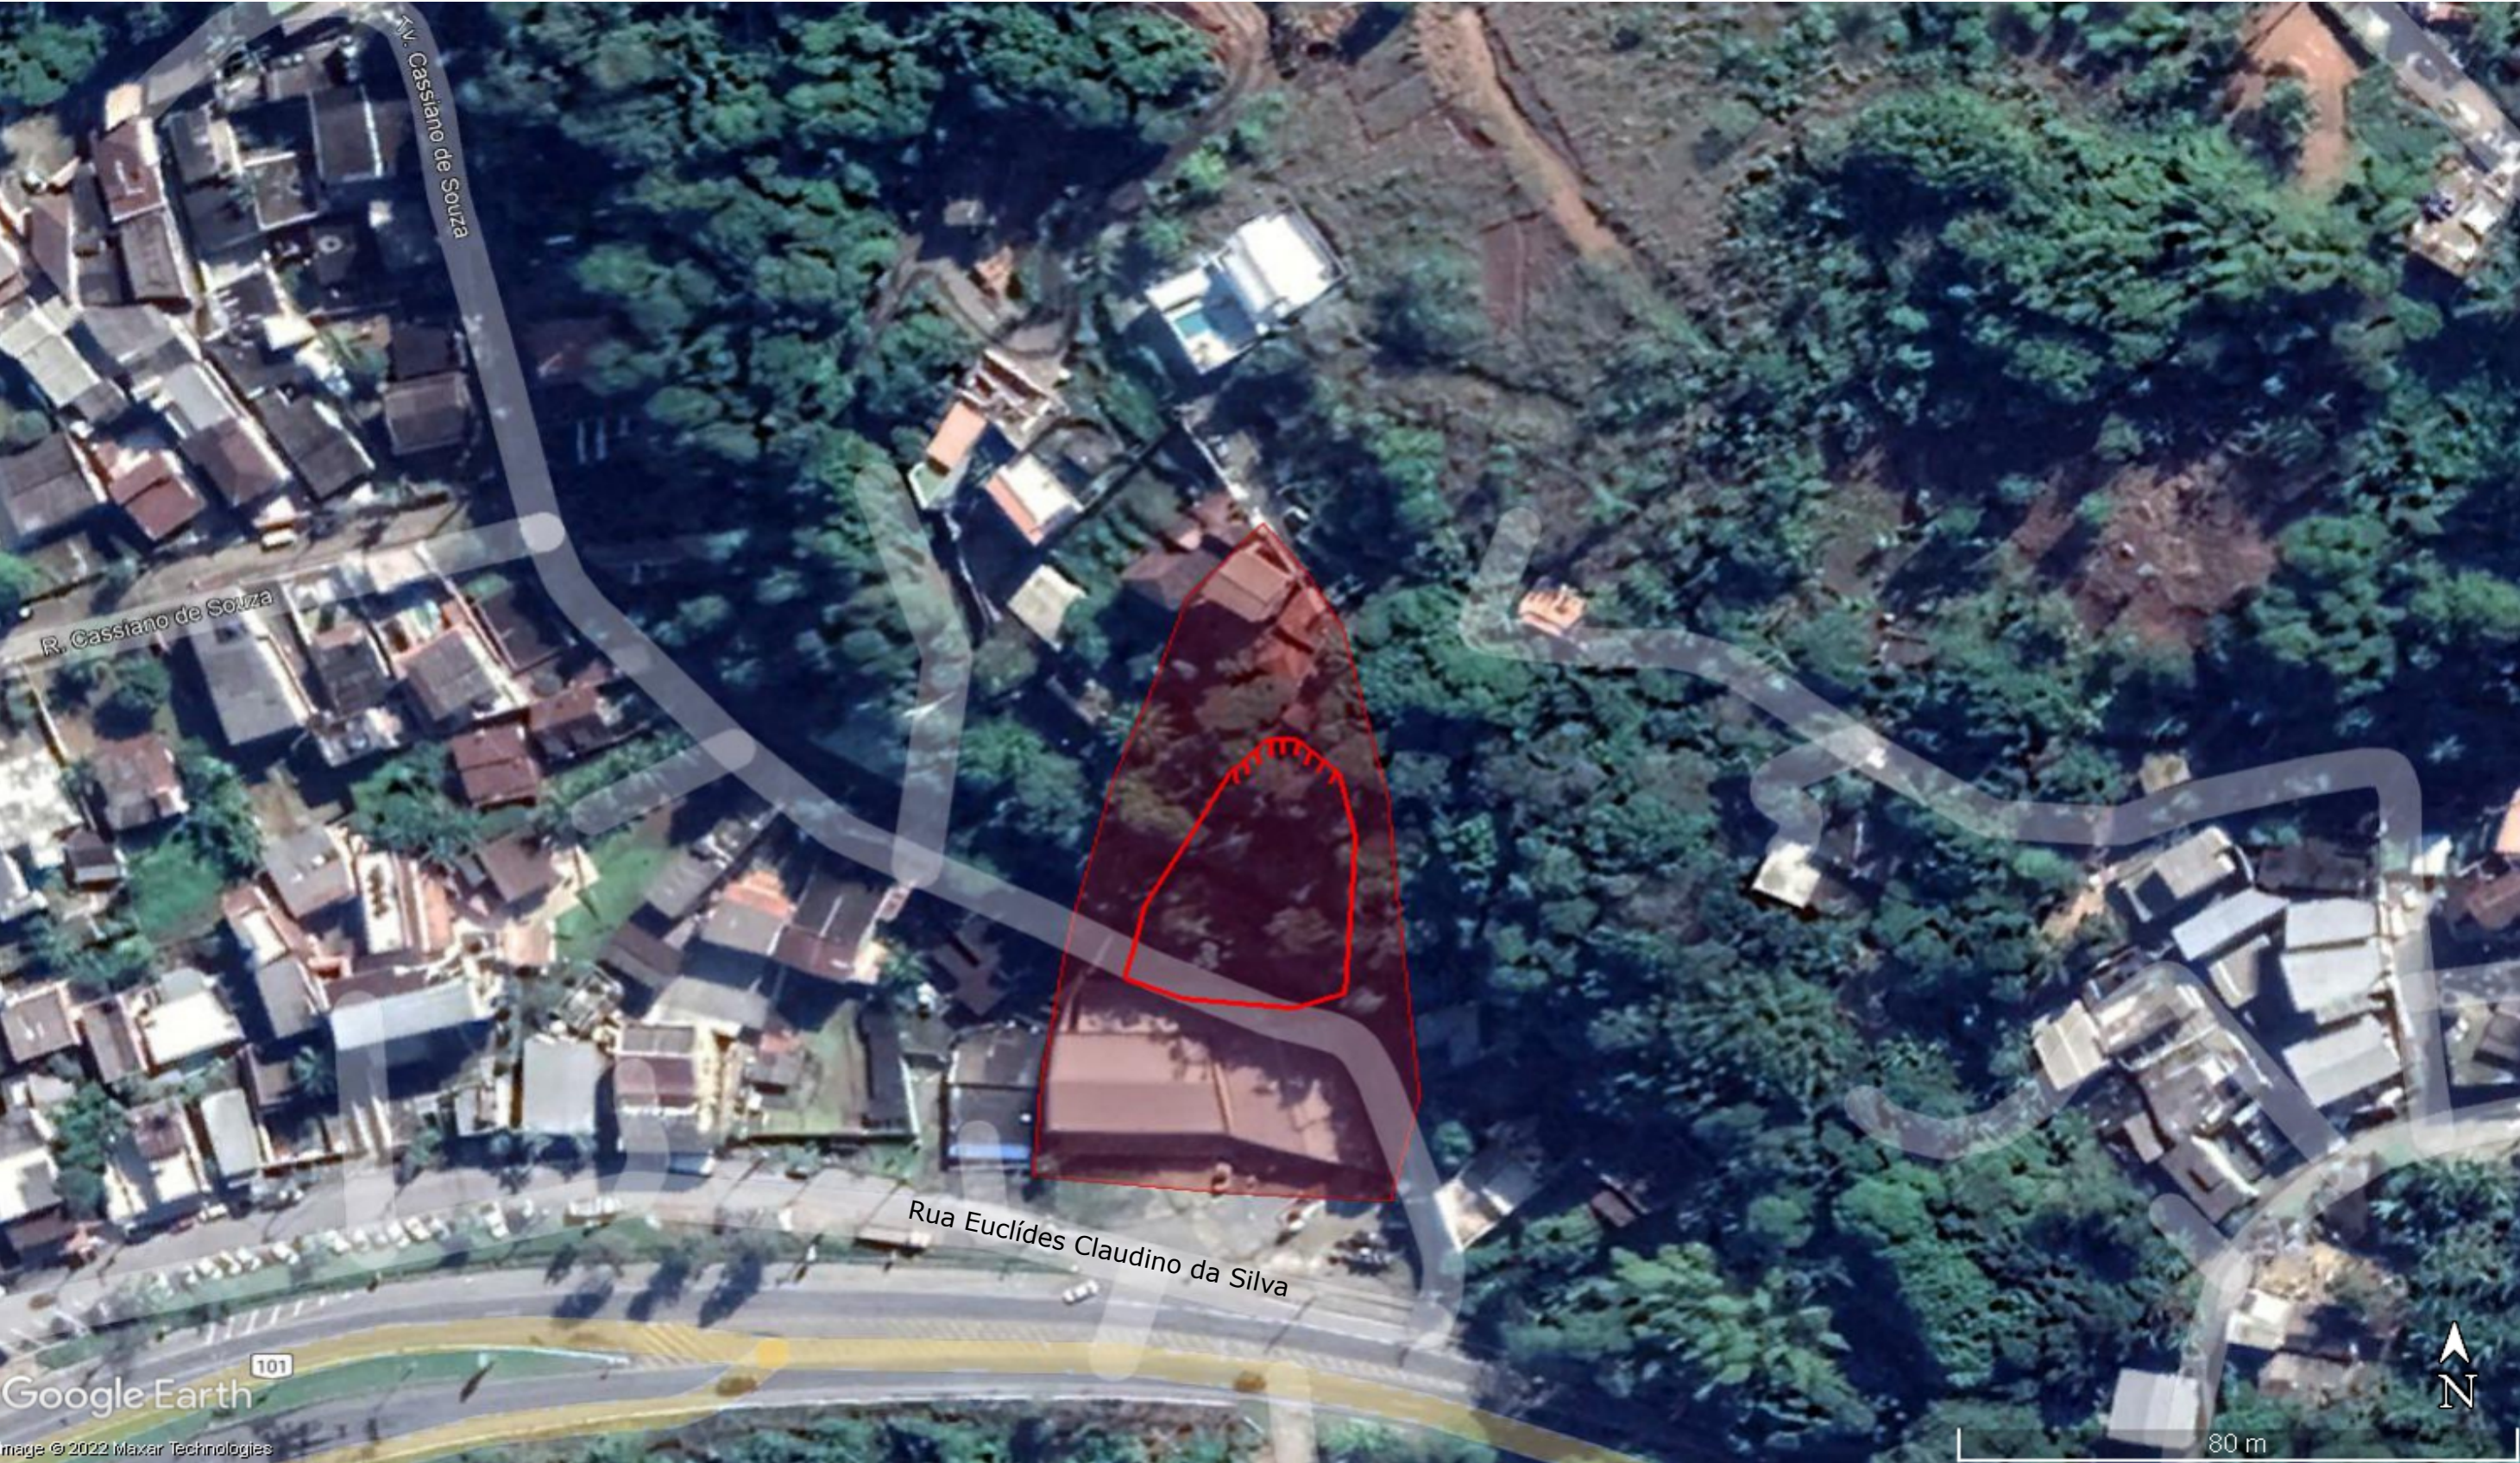
Na Travessa Cassiano de Souza, foi observado um deslizamento planar com perfil de intemperismo composto por solo e blocos isolados, resultando na obstrução do acesso às residências. O material mobilizado constitui-se de solo, blocos e vegetação de grande porte. O talude apresenta aproximadamente 10 metros de altura da crista do deslizamento até a travessa e, 5 metros de altura da travessa até a loja de materiais de construção, a jusante. A montante, duas residências encontram-se na crista do deslizamento, sendo uma já interditada e, a jusante, um imóvel foi atingido pelo material mobilizado. Foram observados indícios de movimentação do solo, tais como árvores inclinadas e trincas na travessa. Vale ressaltar que o deslizamento ocorreu no dia 02/04/22 e que não houve vítimas.

Cicatriz de deslizamento

Delimitação da área de risco remanescente

Alcance do deslizamento
