ATENDIMENTOS EMERGENCIAIS EM ANGRA DOS REIS

ABRIL DE 2022

Ocorrências em Abraão - Ilha Grande

Data da vistoria: 04 e 06/04/2022

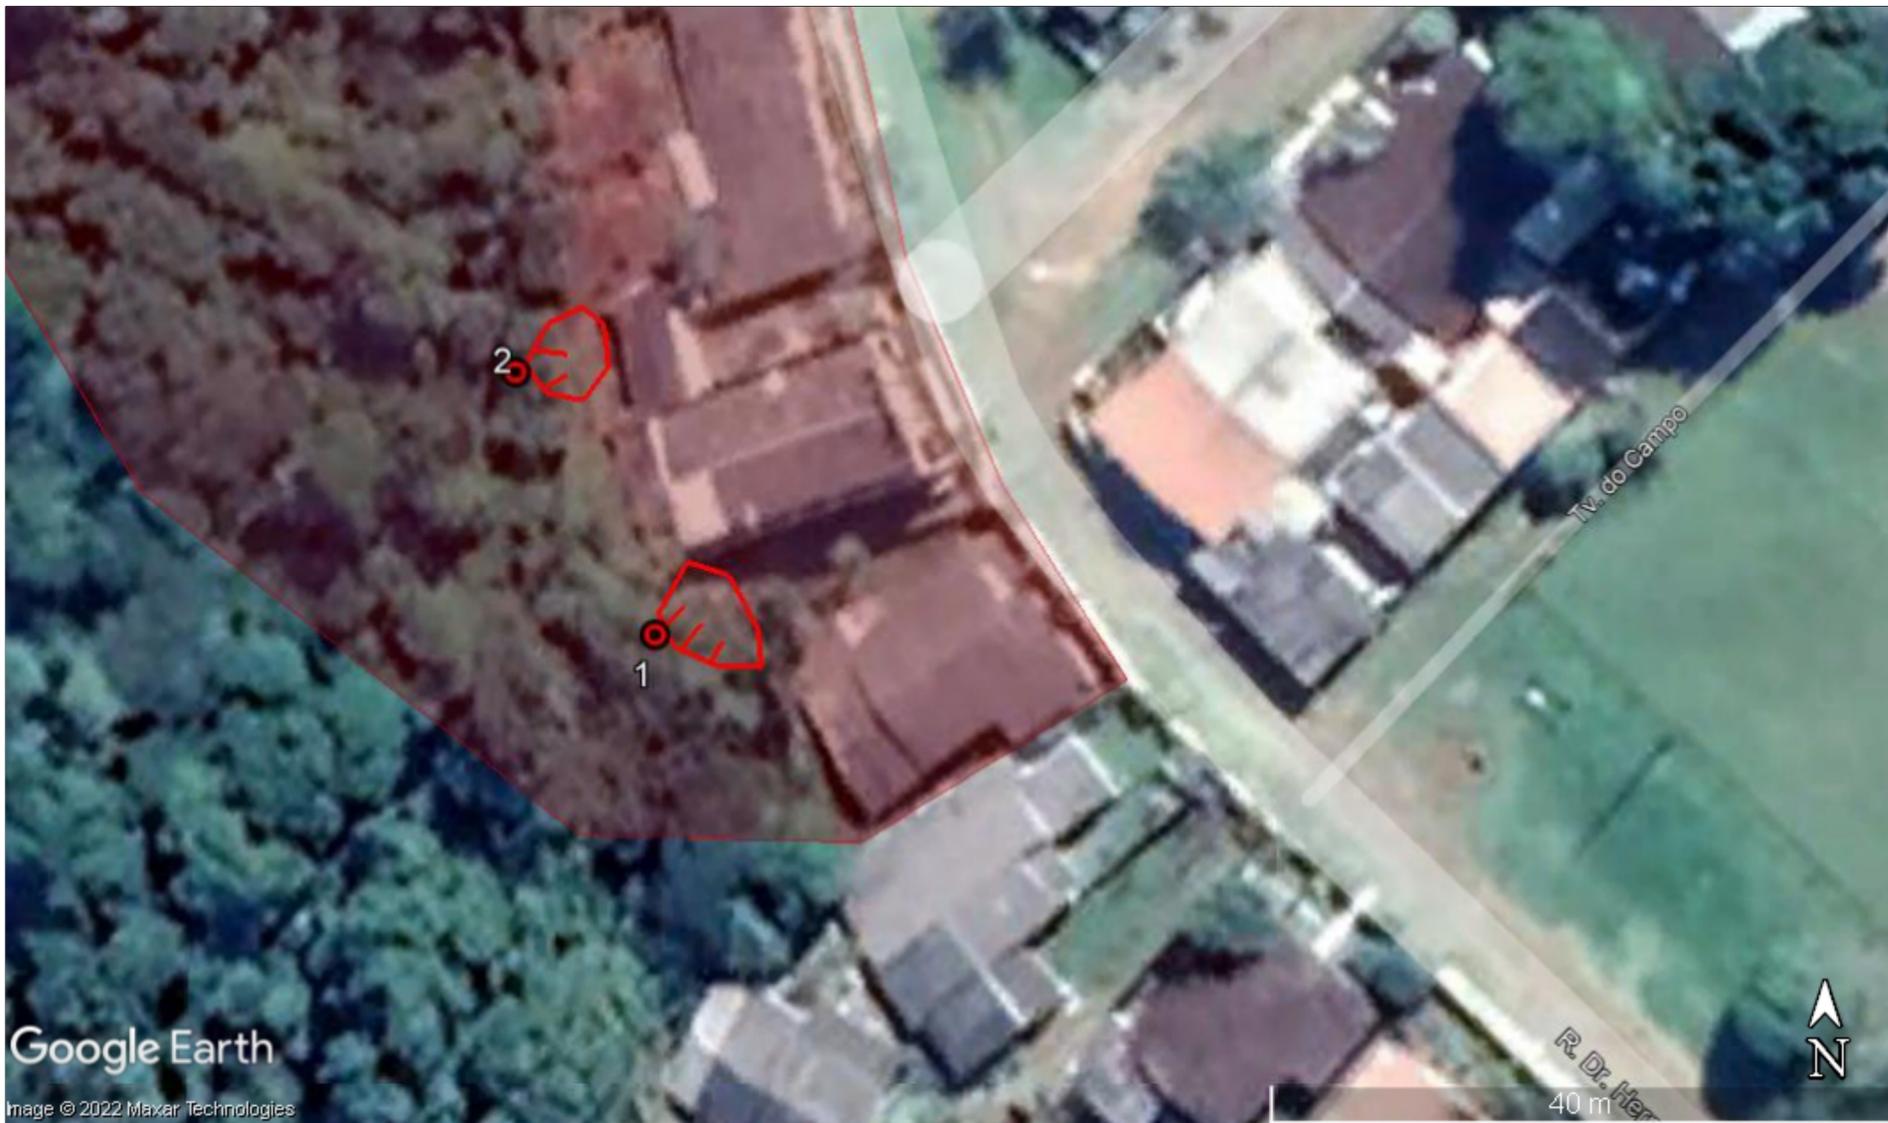
Ocorrência de deslizamentos planares ao longo da encosta a montante da Rua Dr. Hermínio Sardinha, sem registro de vítimas.

(1) Deslizamento em talude nos fundos de uma residência. Uma evolução lateral e a montante foi constatada durante retorno no dia 06/04. A continuidade do processo de evolução poderá resultar na queda de árvores de grande porte, já inclinadas e localizadas na crista do talude.

(2) Deslizamento em talude nos fundos da igreja. O talude apresenta um metro e meio de altura. O material mobilizado se alojou sobre o telhado da igreja, podendo romper com o peso. Foi observado que o telhado tem caimento para o talude a montante e não apresenta calhas em suas extremidades, contribuindo para a saturação do solo com o lançamento contínuo de águas pluviais sobre a face do talude. No terreno adjacente, com inclinação para jusante, uma residência foi construída sem distanciamento para o talude, junto a um muro de alvenaria que apresenta uma calha em sua parte superior. A localidade já havia sido atingida por deslizamentos anteriormente, tendo em vista que em 2010 a casa paroquial foi destruída por deslizamento deflagrado durante o período chuvoso.
