**ATENDIMENTOS EMERGENCIAIS EM ANGRA DOS REIS**

**ABRIL DE 2022**

**Deslizamento na igreja de Saco do Céu - Ilha Grande**

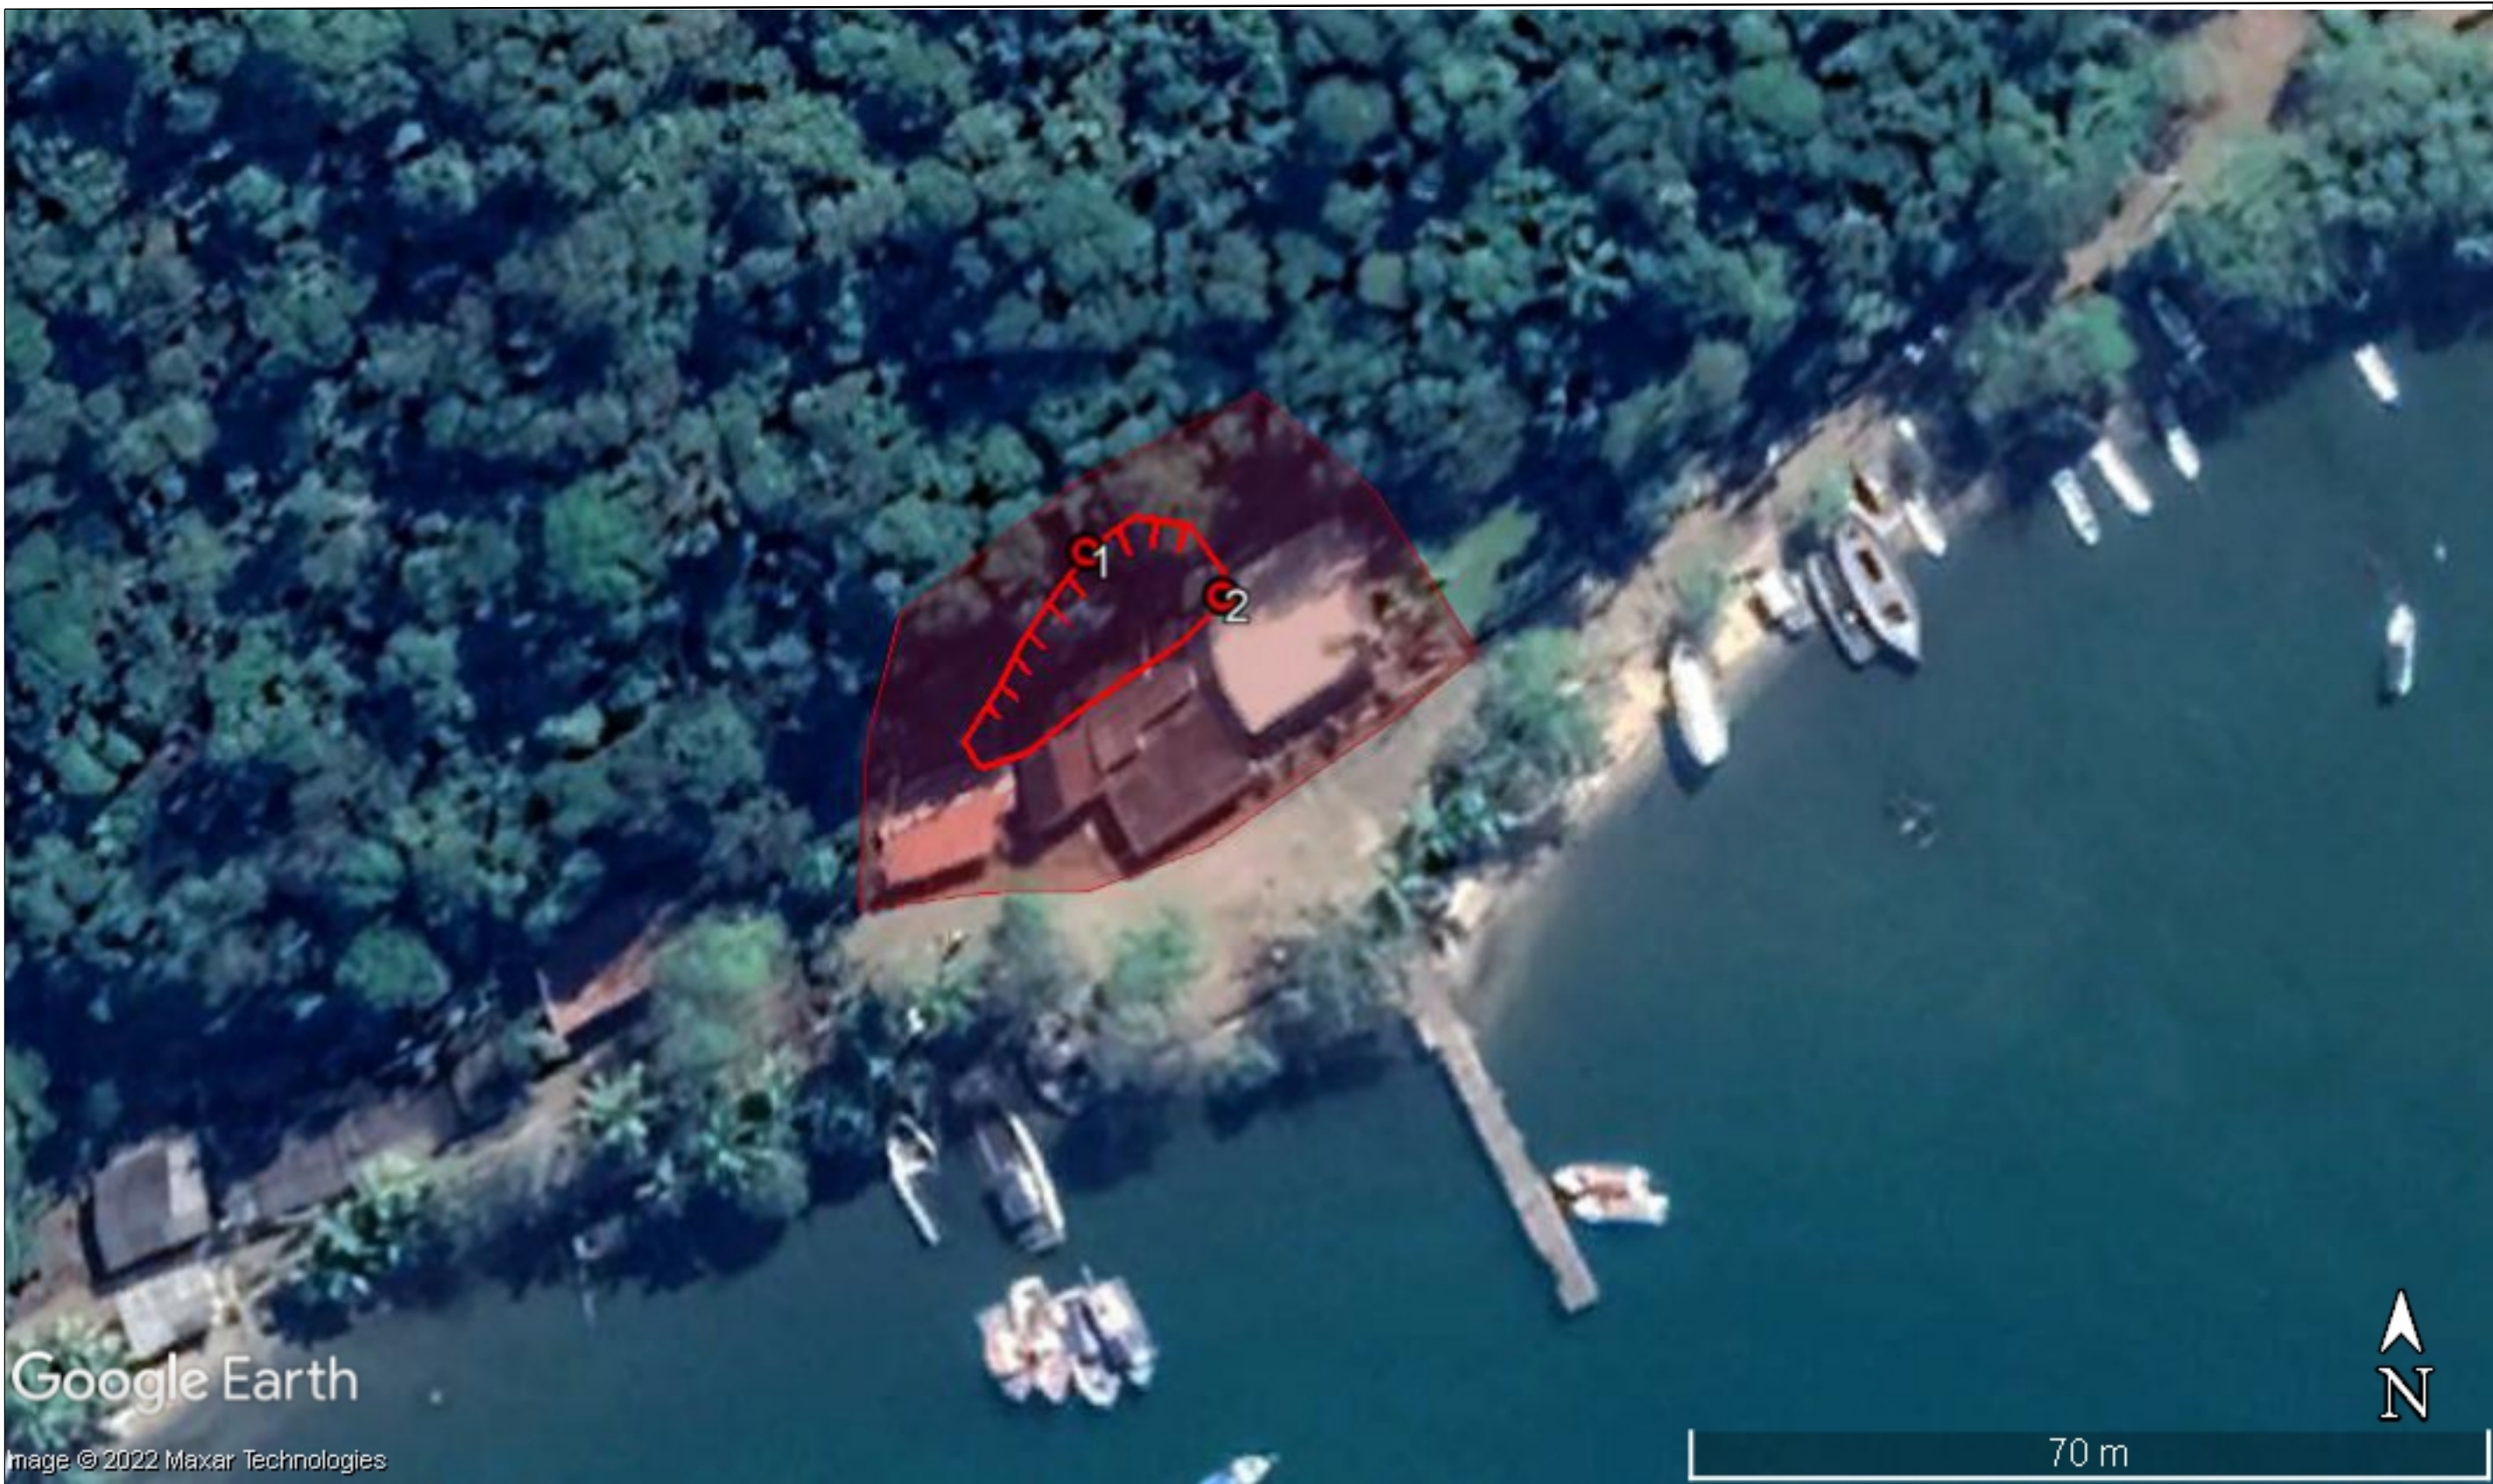
Deslizamento planar em solo na encosta a montante da igreja de Saco do Céu. O material transportado danificou todas as paredes dos fundos da igreja, atingindo a capela, os banheiros e o salão (1). Ainda, duas residências adjacentes à igreja também foram atingidas pelo material, apesar de apenas uma ter sido danificada de fato (2). A residência não danificada encontra-se a cerca de dois metros do talude, enquanto a igreja e a residência danificada estão a menos de um metro. O talude possui uma altura aproximada de sete metros.

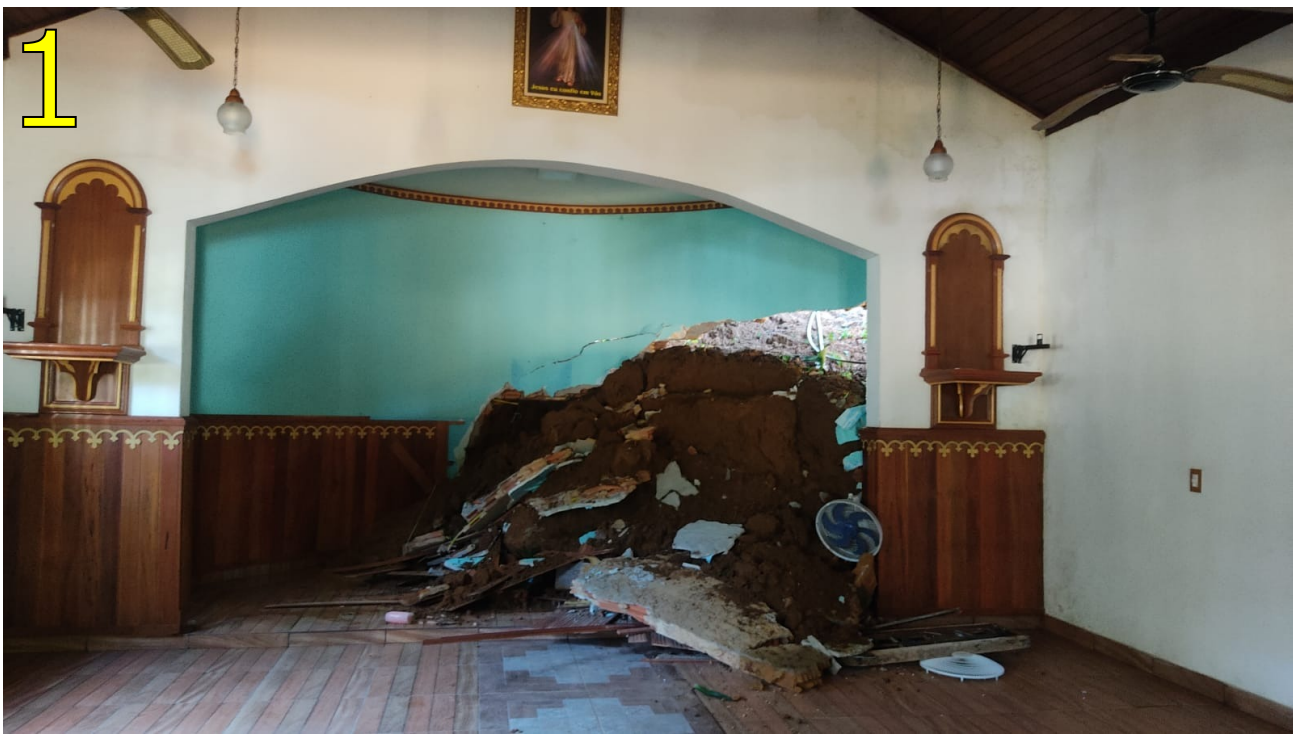
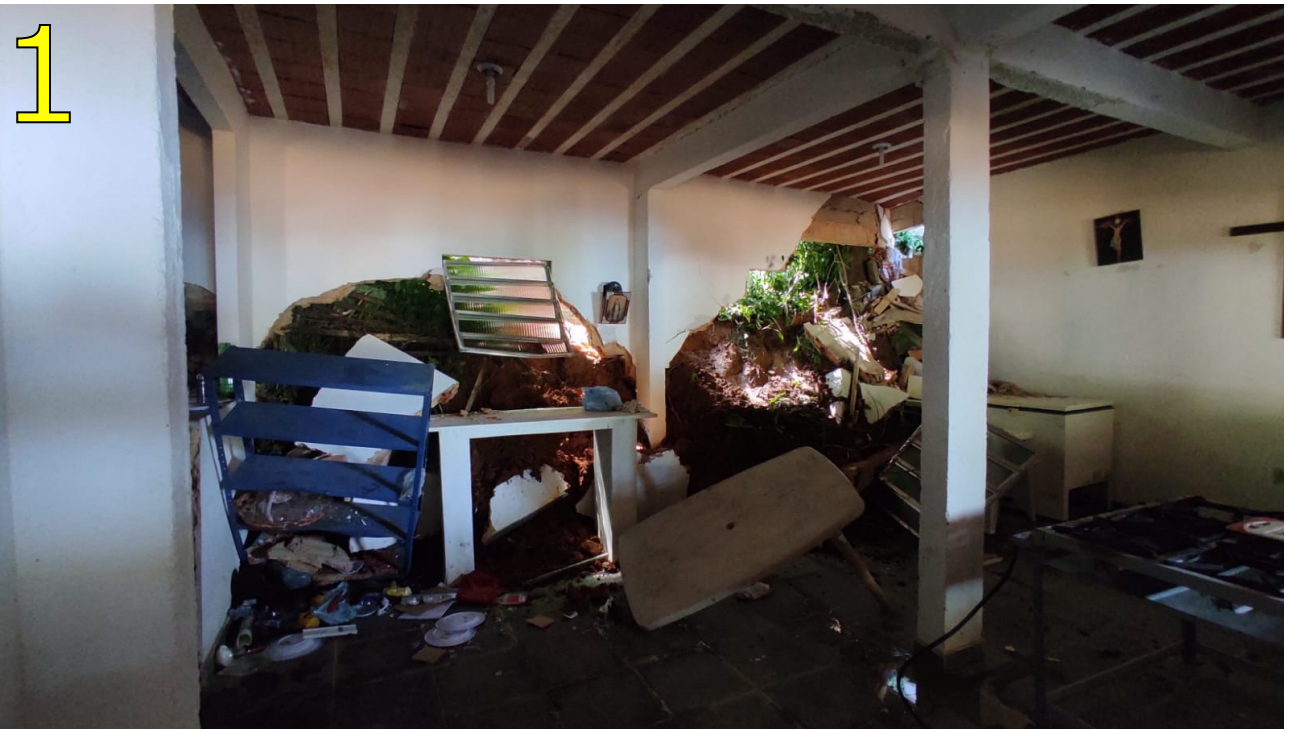
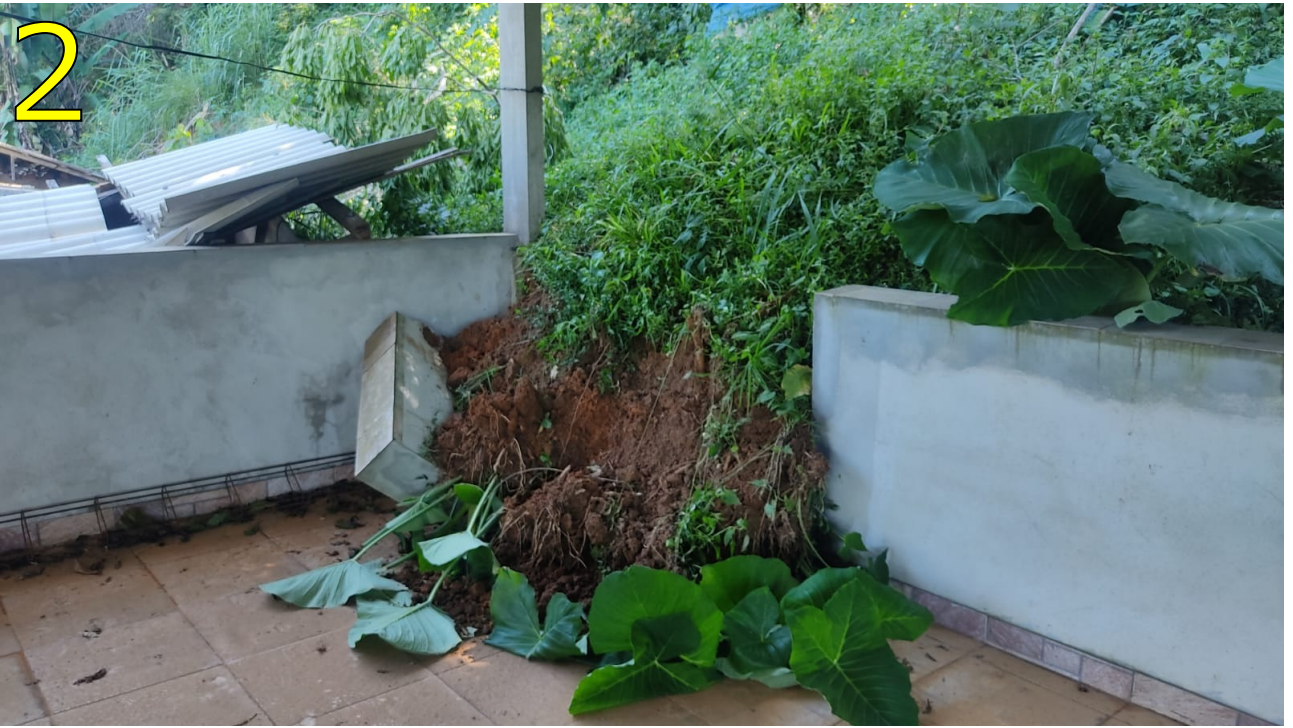
Cicatriz de deslizamento

Delimitação da área de risco remanescente

Alcance do deslizamento
