ATENDIMENTOS EMERGENCIAIS EM ANGRA DOS REIS

ABRIL DE 2022

Deslizamentos na Pousada Portal do Sol Abraãozinho - Ilha Grande

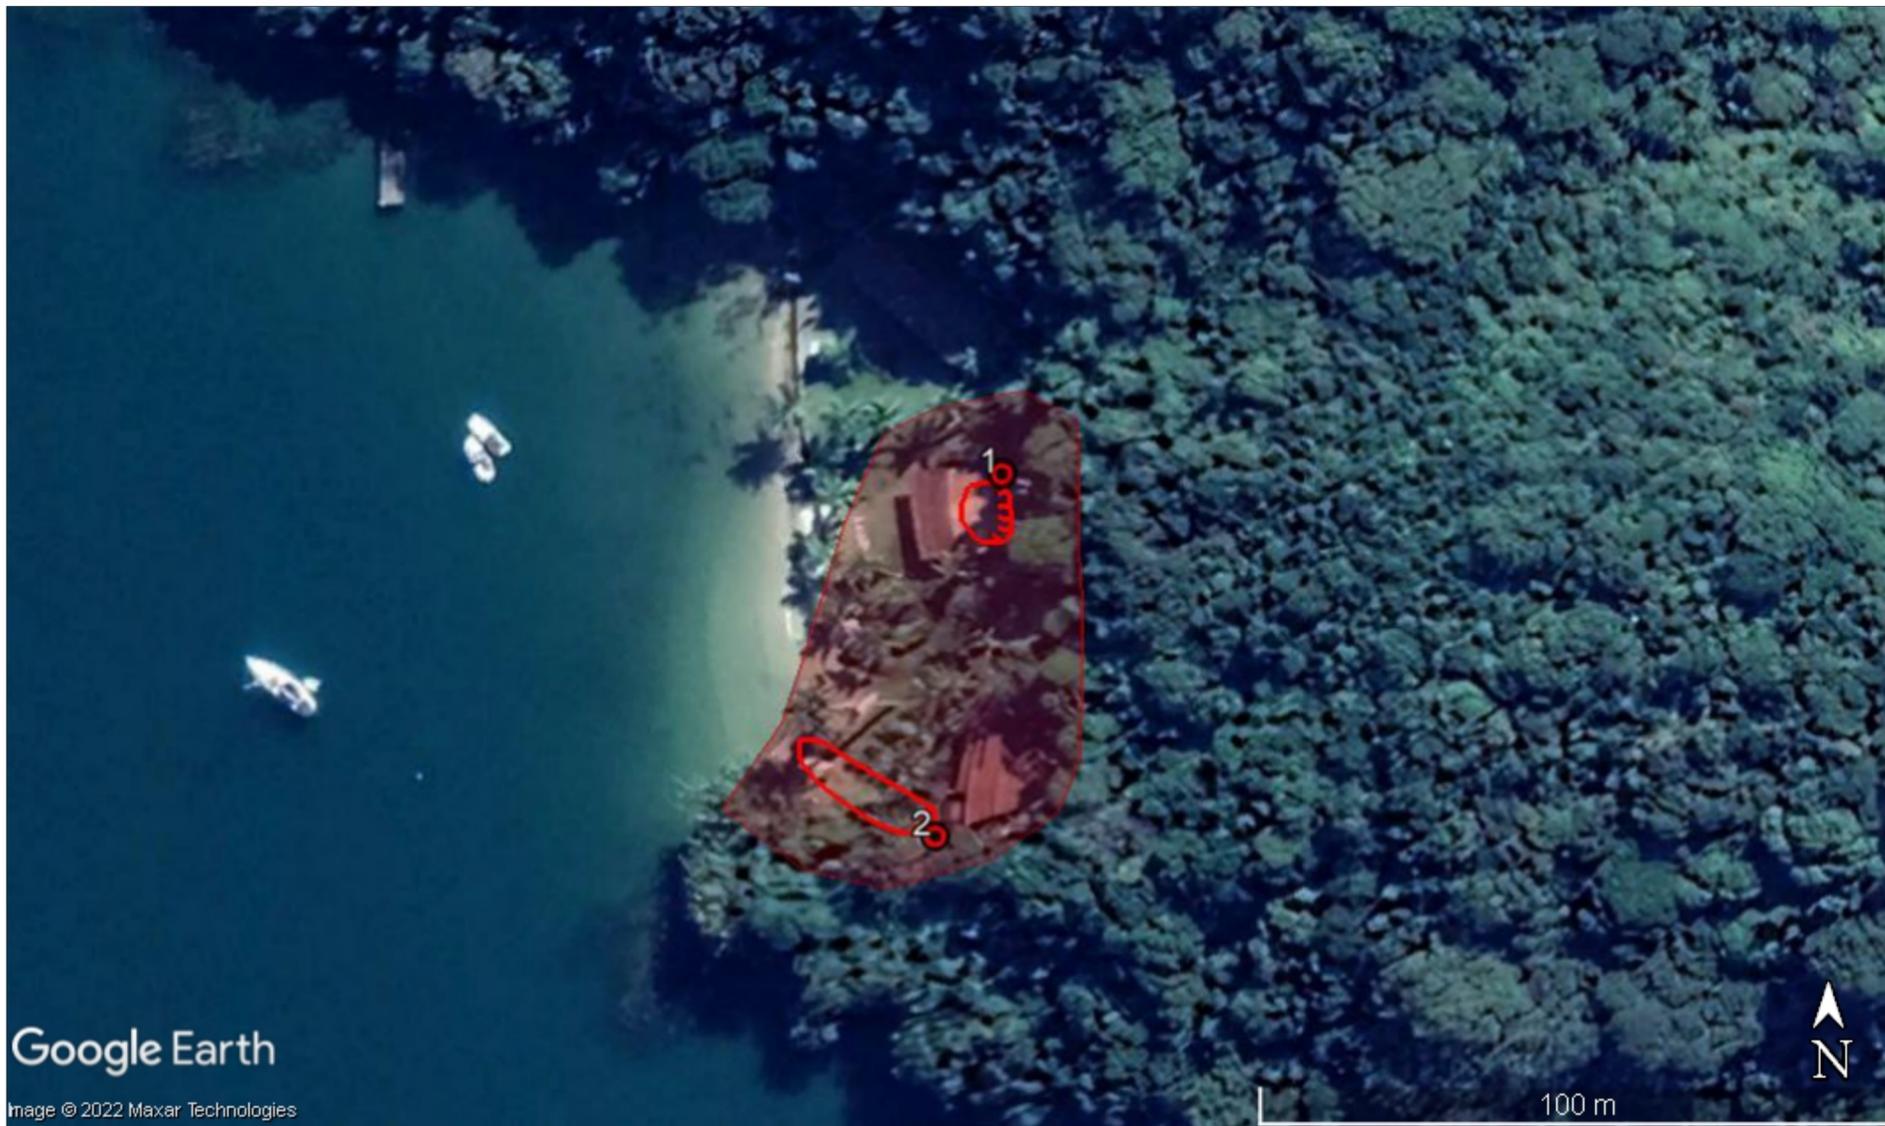
Ocorrência de dois deslizamentos em taludes do terreno da Pousada Portal do Sol, em Abraãozinho, por volta das 19h do dia 02/04/22. Não houve vítimas decorrentes destes eventos.

(1) Deslizamento planar em talude de corte nos fundos da edificação que abrange o refeitório e a cozinha da pousada, com destruição parcial das paredes pelo material transportado (solo e vegetação de pequeno porte). O talude de corte é verticalizado e apresenta cerca de cinco metros de altura por 12 metros de extensão lateral. Ao longo de sua face, existe um muro de alvenaria (composto por blocos de concreto) de aproximadamente dois metros de altura e com presença de apenas um dreno para o escoamento da água retida no solo. O muro foi quase totalmente destruído pelo material transportado, estando a parte preservada completamente comprometida, tendo em vista a formação de trincas na face do muro. Entre o muro e o talude de corte, havia uma canaleta para o escoamento das águas pluviais, também parcialmente destruída devido ao rompimento do talude. O telhado da edificação apresenta caimento em direção à face do talude e ausência de calha para o redirecionamento das águas pluviais. Destaca-se a presença de bananeiras ao longo da crista do talude. A montante do talude, o terreno apresenta baixa inclinação até a linha de árvores.

(2) Deslizamento planar em talude a jusante do alojamento dos funcionários, atingindo a via e a lateral da área de lazer. O talude apresenta em torno de 25 metros de altura e 28° de inclinação média. O material transportado constitui-se principalmente de solo, com presença de sacos de areia (material de construção) e bananeiras, que estavam presentes na crista do talude. A caixa d'água que se encontrava na crista do talude foi removida pelos funcionários. Em decorrência do evento, uma tubulação se rompeu na face do talude. Destaca-se que as três edificações a montante do talude tem caimento em direção à sua face e não apresentam calhas. Possível evolução lateral em decorrência da identificação de degraus de abatimento e árvores inclinadas.
