**ATENDIMENTOS EMERGENCIAIS EM ANGRA DOS REIS**  
**ABRIL DE 2022**  
**Deslizamentos em Ilha Grande - Araçatiba**

**Sistema Geodésico WGS 84**  
**Projeto e fotografia: Equipe NADE / DRM-RJ**  
Data da elaboração: 11/04/22

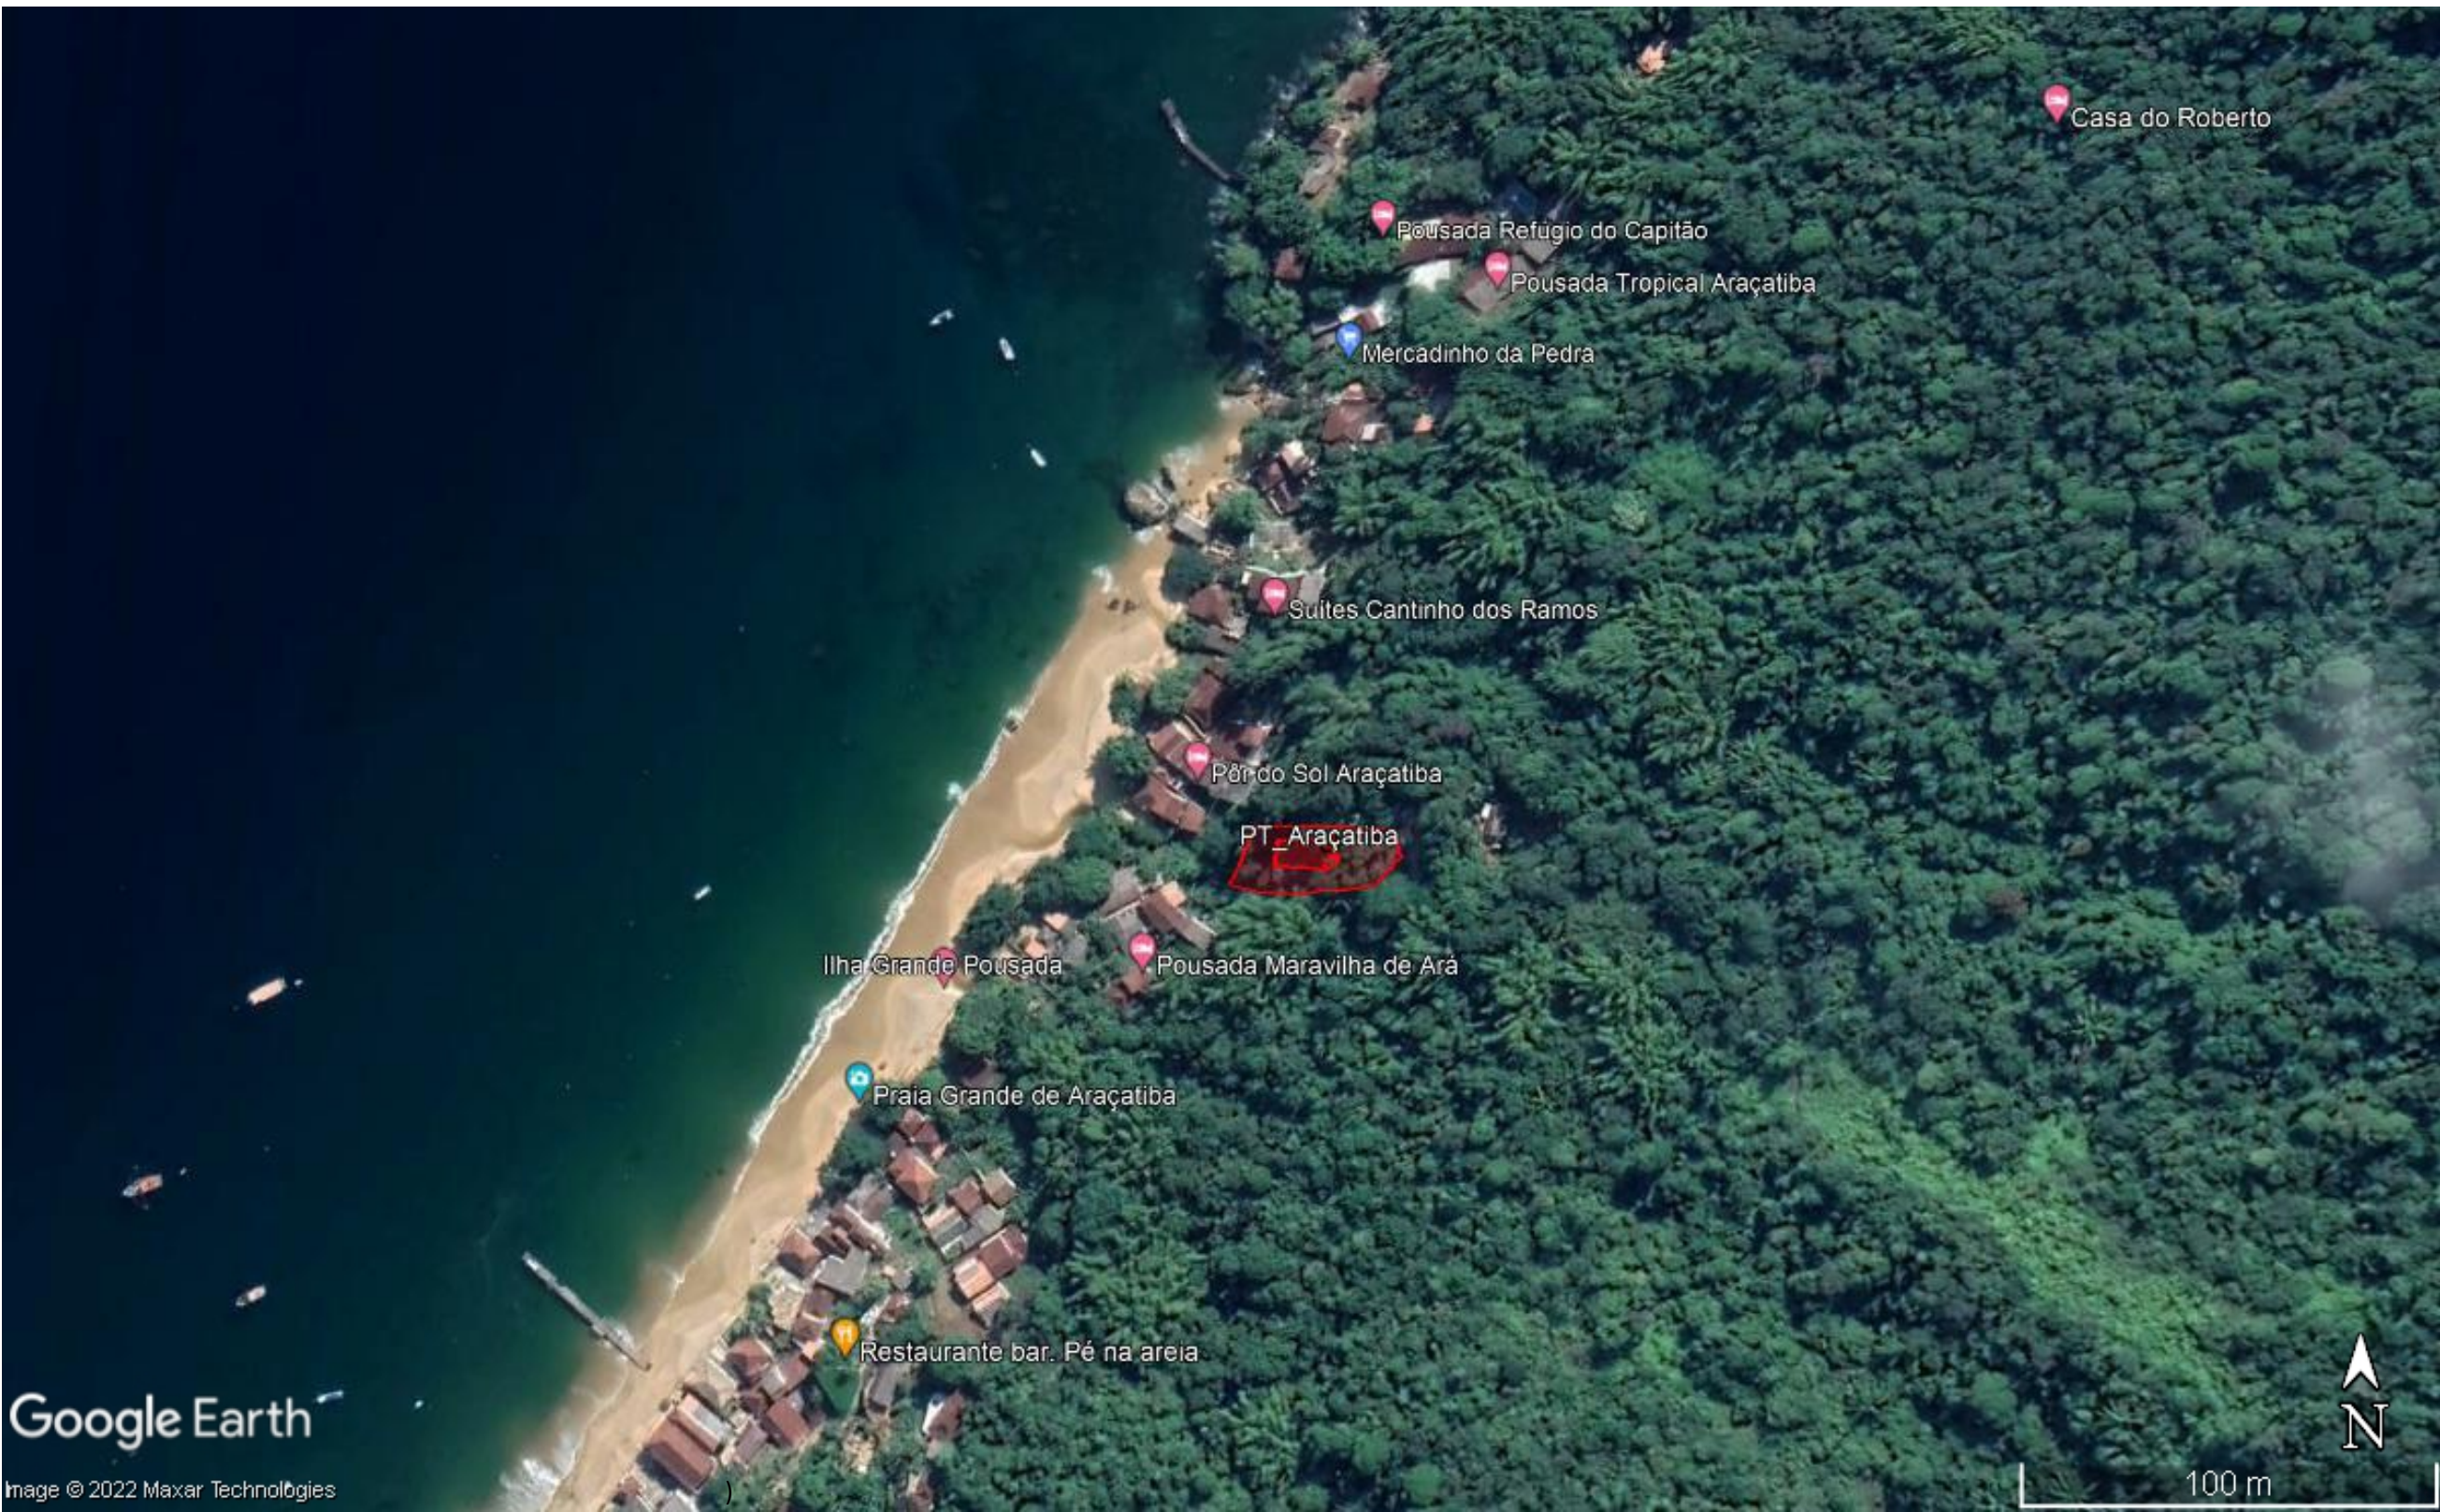
Cicatriz de deslizamento
-

Delimitação da área de risco remanescente
-

Alcance do deslizamento

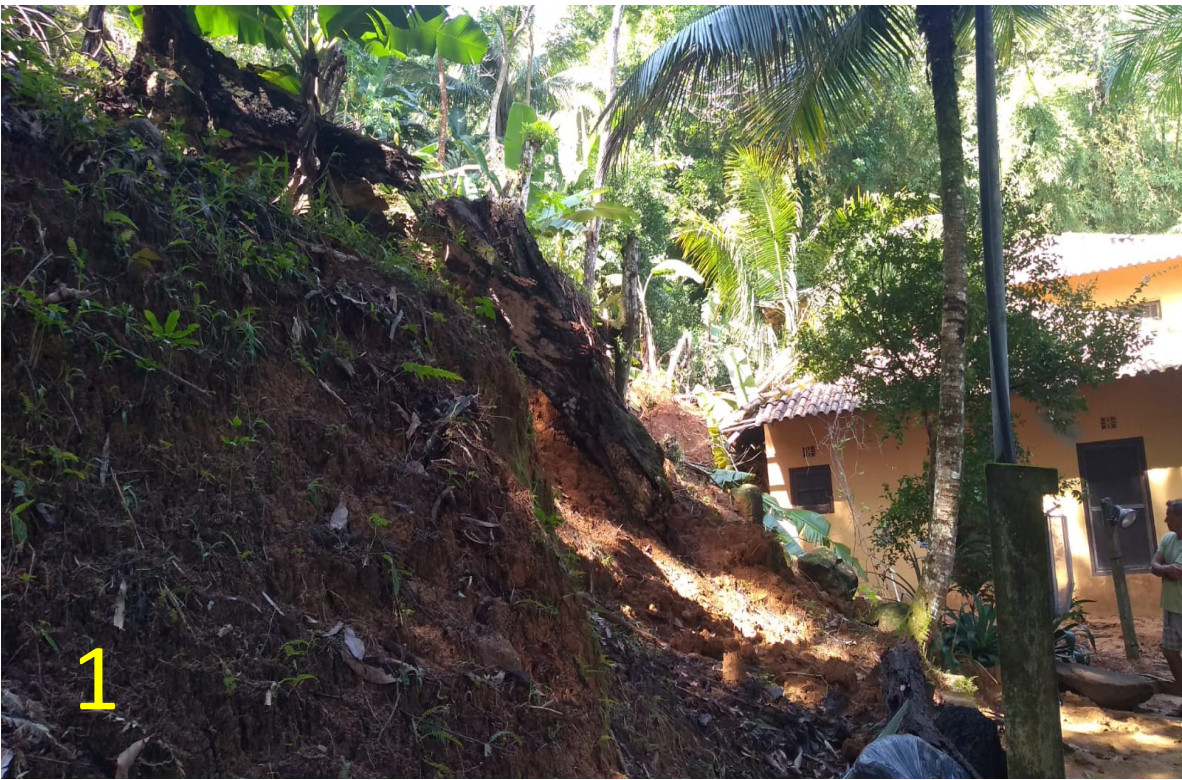
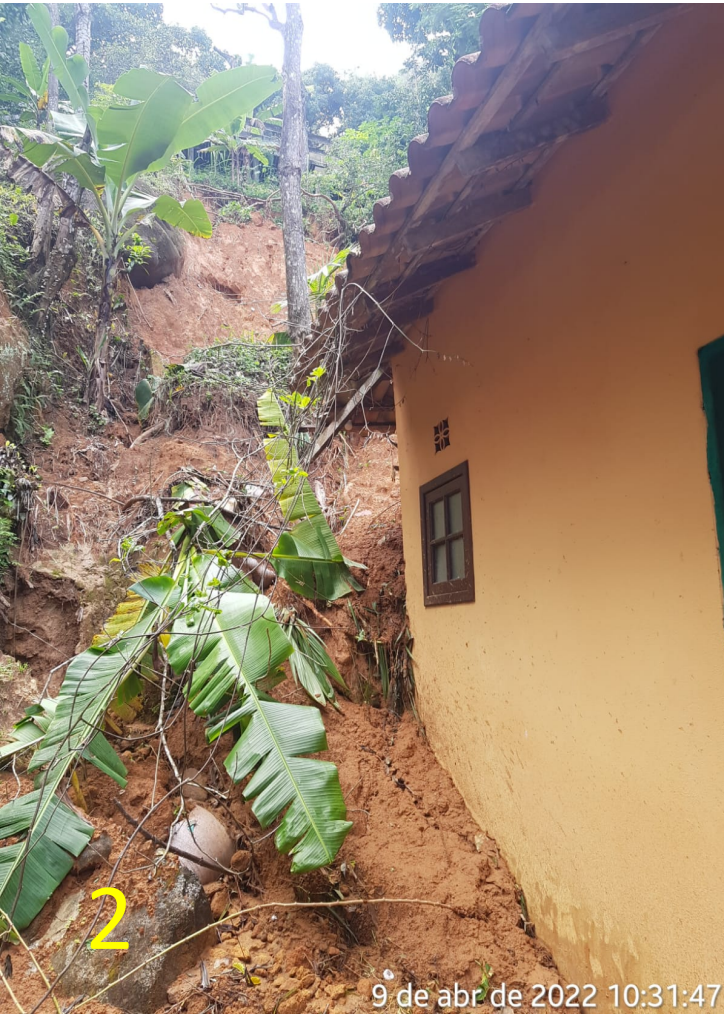
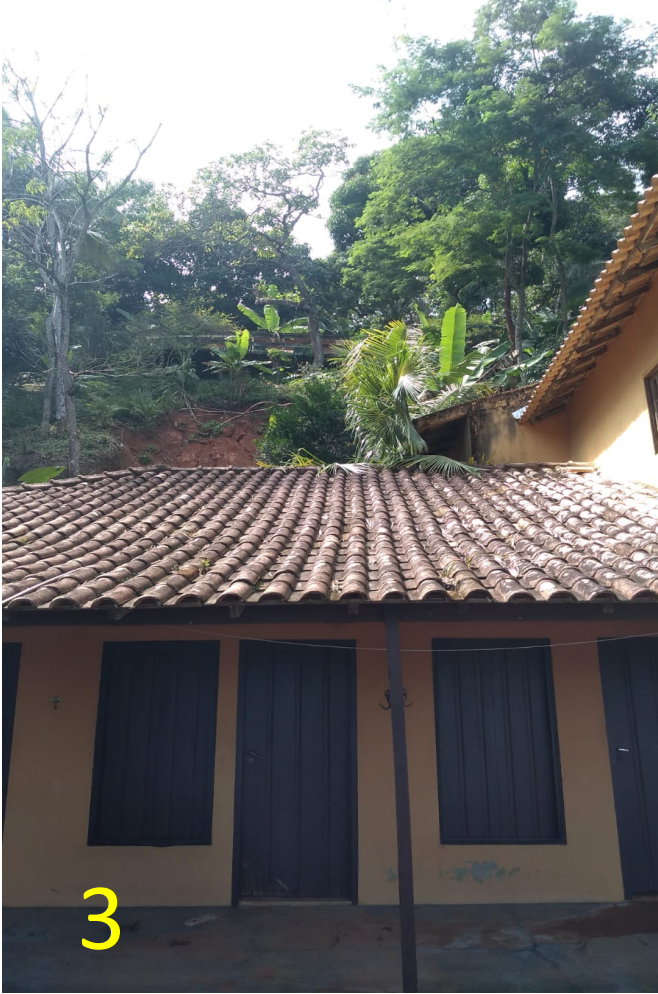
Ocorrência de deslizamento que afetou duas casas, uma à montante com deck inclinado para abaixo da vertente; à jusante, casa atingida pelo movimento translacional com grande volume deslocado dentre solo bastante argiloso, vegetação e sacos de contenção com areia (fotos 1, 2 e 3). Há um bloco de rocha à esquerda com pouco material o sustentando. À direita há um córrego que deságua no mar logo à frente. Atrás da casa à jusante, há uma érie de blocos e matacões soltos do evento. A encosta composta por vegetação de médio a alto porte, com bananeiras que estão inclinadas (foto 4) o que pode denotar o movimento progressivo do solo. A inclinação dessa encosta é de 35° com comprimento de 33 metros, altura de 19 metros e base de 27 metros. Não houve vítimas.
