ABRIL DE 2022
ATENDIMENTOS EMERGENCIAIS EM ANGRA DOS REIS

Deslizamentos encosta do Praia de Araçatiba (Ilha Grande)

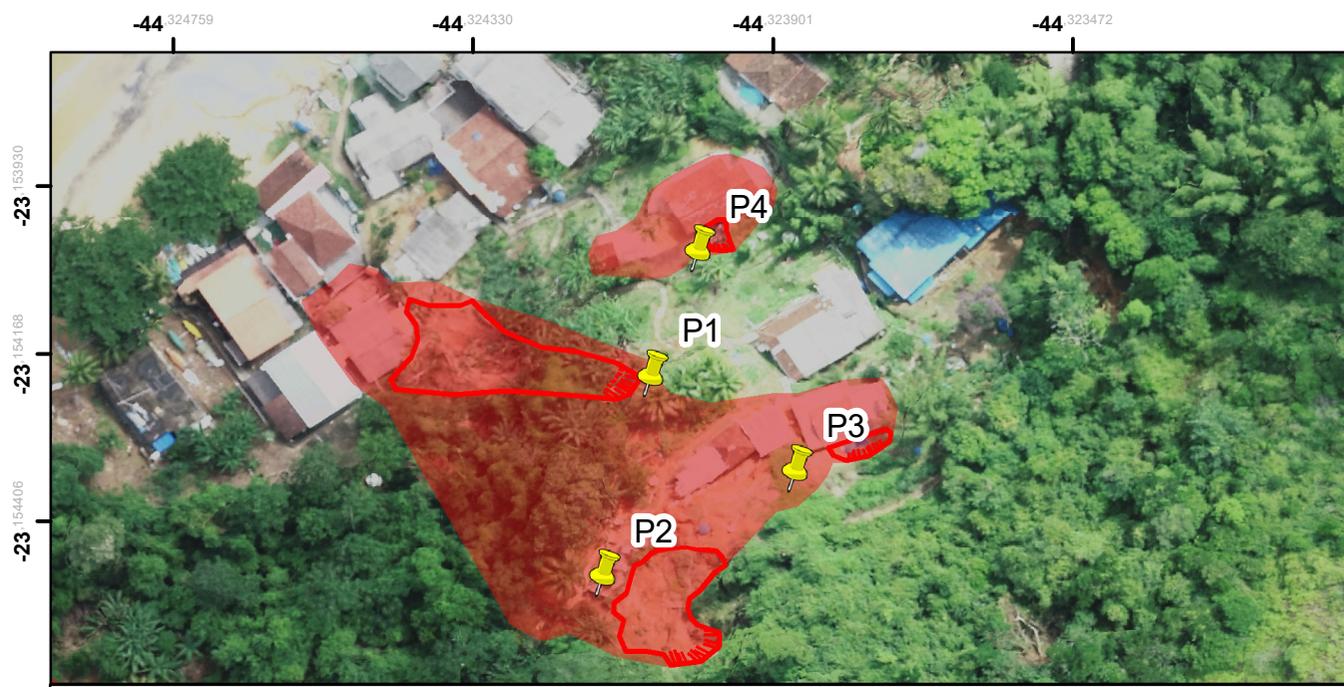
Foram verificadas quatro cicatrizes próximas ao píer, em imóveis na parte de trás da igreja evangélica situada na Praia de Araçatiba:

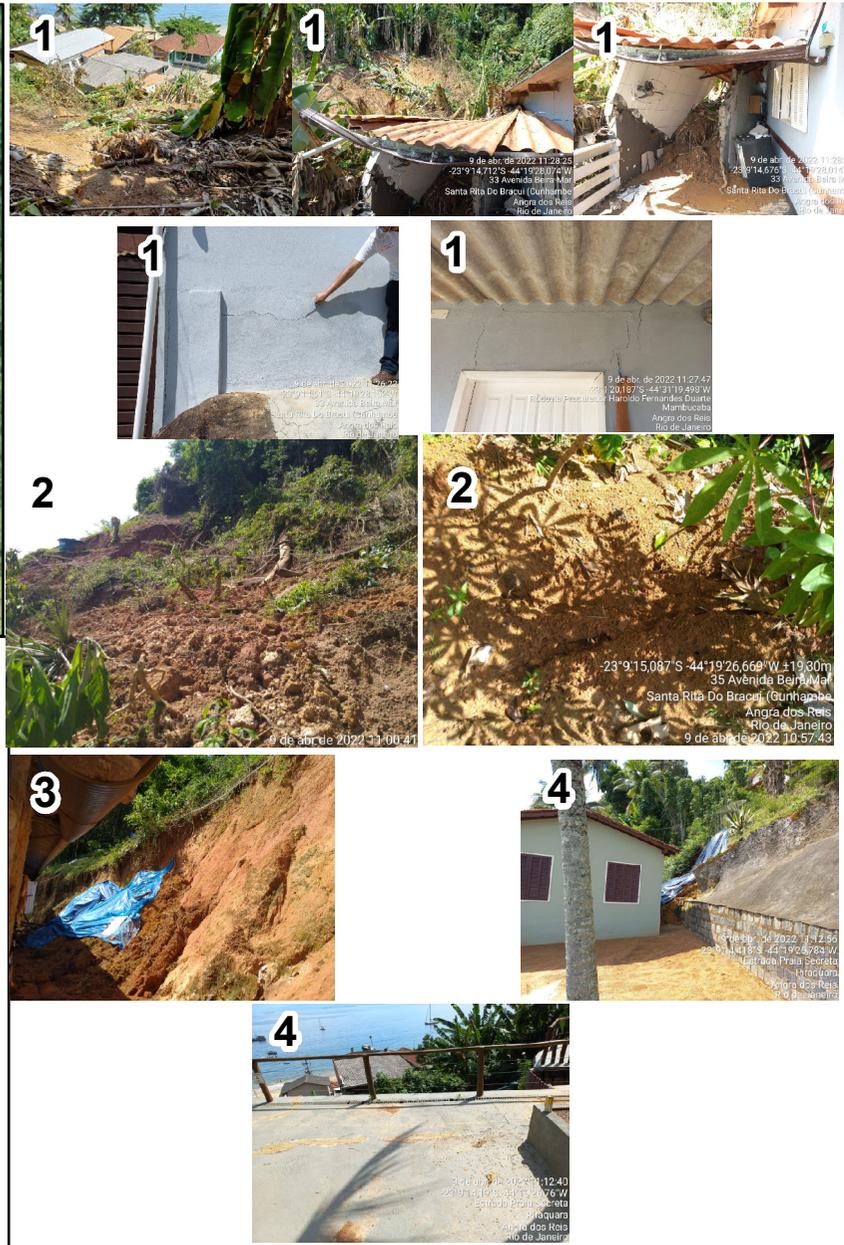
P1: A cicatriz localiza-se a montante da praia e possui aproximadamente 6 m de largura, 15 m de altura e entre 35° e 40° de declividade. Atingiu uma casa que já fora interditada em outra ocorrência, em anos anteriores (segundo relato dos moradores). Foram identificadas rachaduras na parte da frente da casa que segundo moradores não estavam lá um dia antes e também observou-se a surgência de água a partir do deslizamento no P2 até a casa atingida pelo deslizamento do P1.

P2: A cicatriz localiza-se a montante do P1, possui aproximadamente 10 m de largura, 11 m de altura e 30° de declividade. Atingiu uma casa que já fora interditada em outra ocorrência, em anos anteriores (, segundo relato de moradores). A jusante dessa casa foram identificadas trincas paralelas à encosta que indicam um movimento de massa em direção à casa atingida no P1.

P3: A cicatriz localiza-se a montante da praia, possui 12 m de largura, 5 m de altura e aproximadamente 40° de declividade. A ocorrência foi potencializada pela existência de talude de corte com alta declividade, atingindo apenas a base da casa devido a distância de aproximadamente 2 m entre a casa e o corte.

P4: A cicatriz localiza-se a montante da praia, possui de 2m a 3 m de largura, 5 m de altura e aproximadamente 80° a 90° de declividade. A ocorrência foi potencializada pela existência de talude de corte com alta declividade, com uma proximidade de aproximadamente 1 m da casa. Foi identificado contenção sem drenagem e que não se estendeu por todo o corte de talude. Também foram identificadas trincas no terraço próximo a churrasqueira.
