ABRIL DE 2022
ATENDIMENTOS EMERGENCIAIS EM ANGRA DOS REIS

Deslizamentos encosta do Praia de Araçatiba (Ilha Grande)

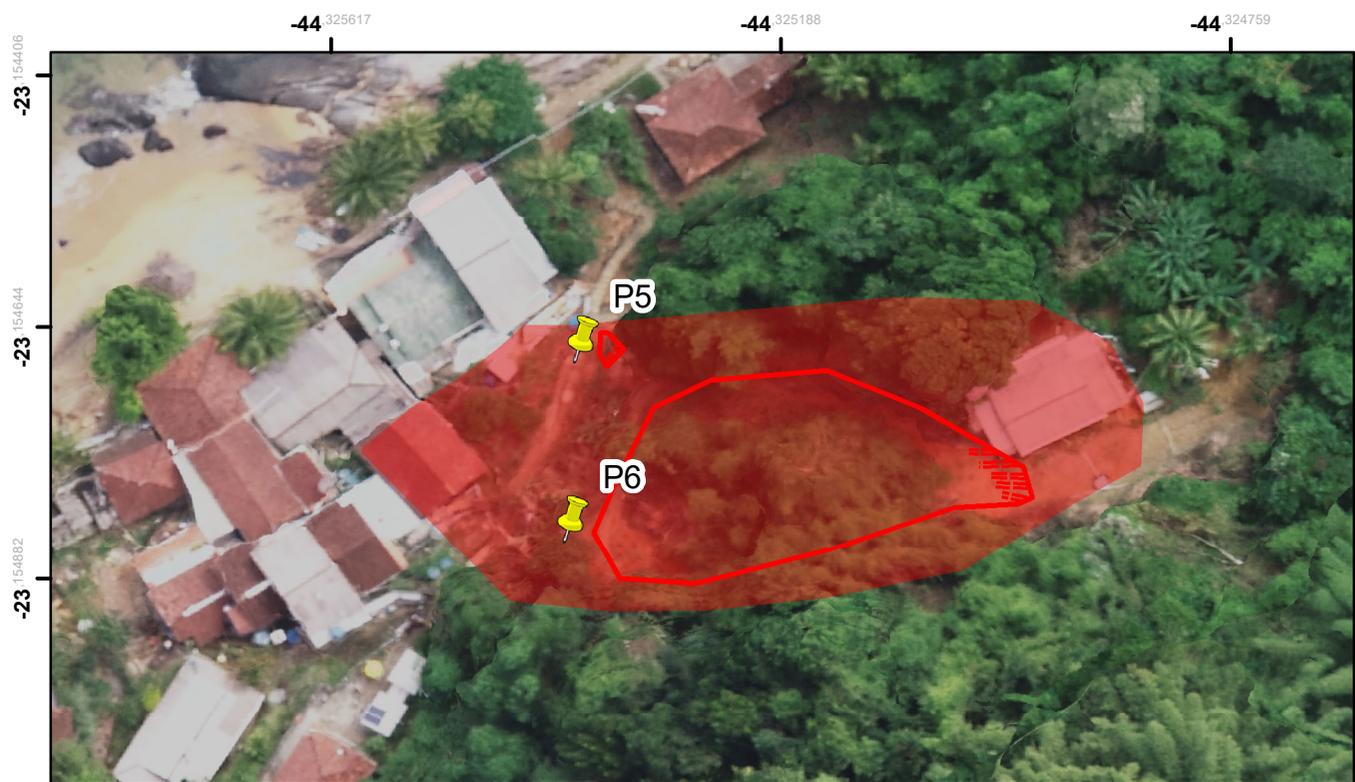
Foram verificadas duas cicatrizes na base da escadaria de subida para o Morro do Castelo:
 P5: A cicatriz localiza-se a montante da praia, ao lado da escada que sobe para o Morro do Castelo e possui aproximadamente 1,5 m de largura, 2 m de altura e 70° a 90° de declividade. Foi identificado a presença de depósito de tálus ao longo de todo o Morro do Castelo inclusive ao longo da escadaria, tanto a montante quanto a jusante.
 P6: A cicatriz localiza-se a montante da escadaria e possui aproximadamente 8 m de largura, 30 m de altura e 30° de declividade. Foram identificados indícios de rastejo com algumas árvores inclinadas e tubulações paralelas à encosta e seguindo em direção ao topo da cicatriz.
