ABRIL DE 2022 ATENDIMENTOS EMERGENCIAIS EM ANGRA DOS REIS

Deslizamentos encosta do Praia de Araçatiba (Ilha Grande)

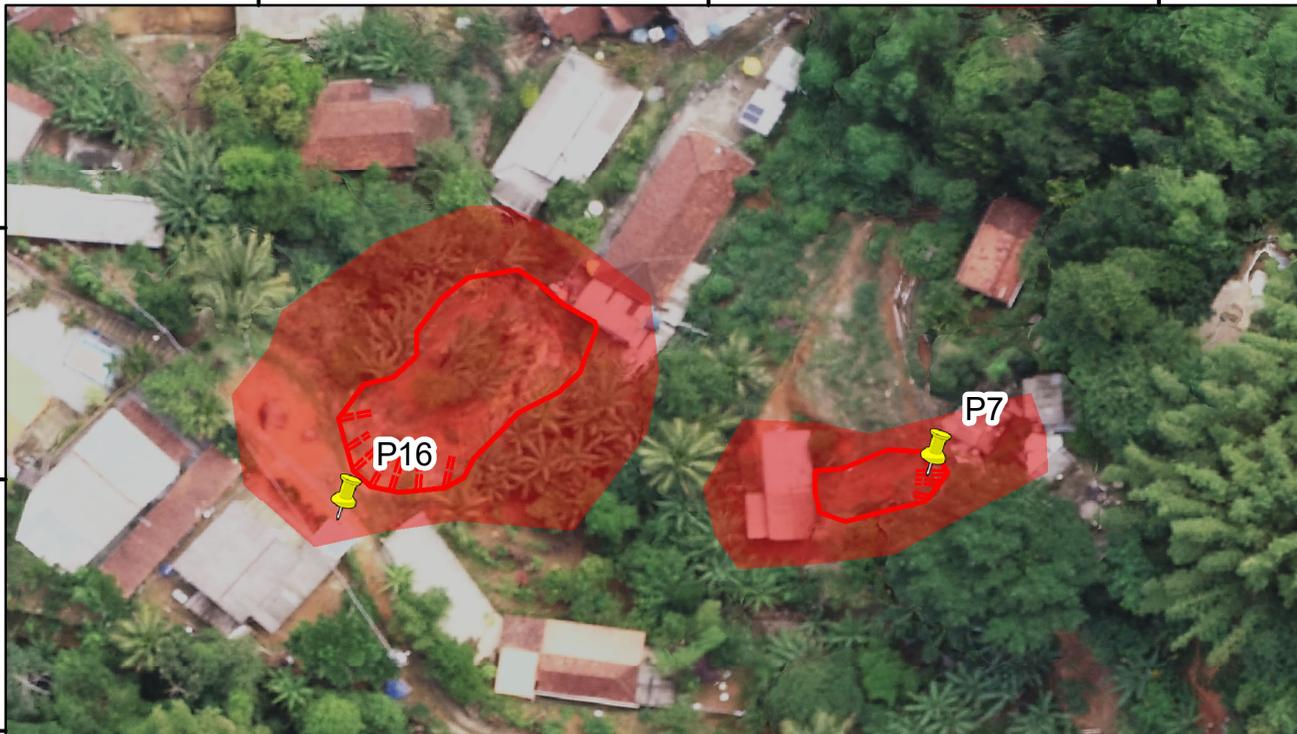
Foram verificadas duas cicatrizes na escadaria do Morro do Castelo:

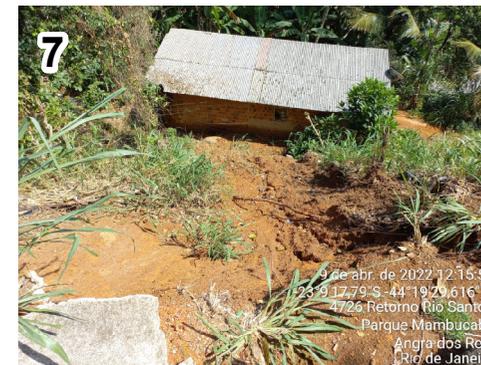
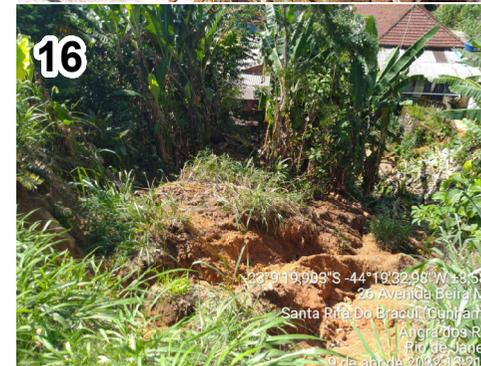
P7: A cicatriz localiza-se a jusante da praia, ao lado da escada que sobe para o Morro do Castelo e possui aproximadamente 5 m de largura, 20 m de altura e 35° a 40° de declividade. Foi identificada a presença de tálus ao longo de todo o Morro do Castelo inclusive ao longo da escadaria, tanto a montante quanto a jusante. O deslizamento atingiu o muro de uma casa a jusante.

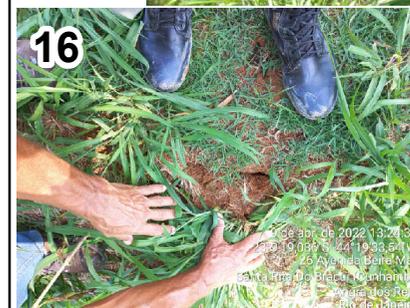
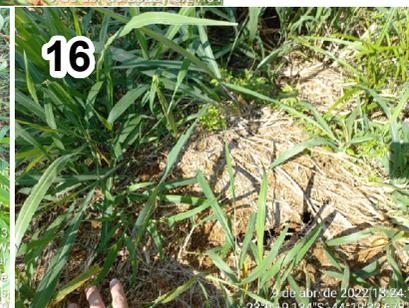
P16: A cicatriz localiza-se na vertente oposta ao ponto 8 a jusante da escadaria e possui aproximadamente 10 m de largura, 35 m de altura e 30° de declividade. Foram identificadas trincas de 5 m de comprimento a partir da cicatriz e também foram observadas tubulações no meio do deslizamento.
