ABRIL DE 2022 ATENDIMENTOS EMERGENCIAIS EM ANGRA DOS REIS

Deslizamentos encosta do Praia de Araçatiba (Ilha Grande)

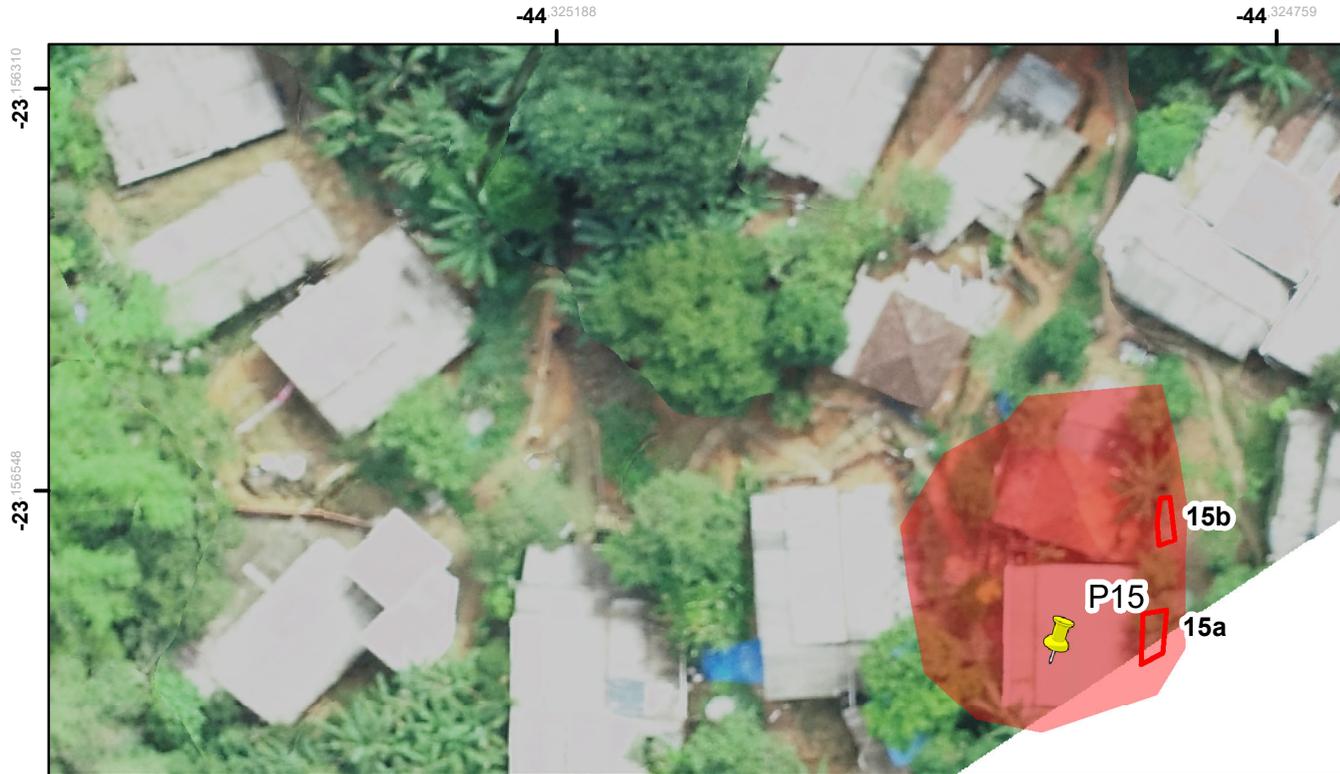
Foram verificadas duas cicatrizes caracterizadas pela presença de corte de talude na parte de trás de duas casas vizinhas na cota* de 65 m do Morro do Castelo:

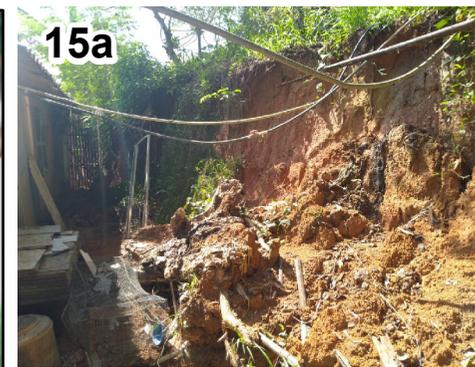
P15a: A primeira cicatriz localiza-se a montante da escadaria que sobe para o Morro do Castelo e possui aproximadamente 3 m de largura, 3 m de altura e 70° de declividade. O deslizamento não atingiu o muro da casa a jusante devido a distância do corte de talude que ultrapassa os 2 m. Foram identificadas trincas na varanda na frente da casa.
