**ATENDIMENTOS EMERGENCIAIS EM ANGRA DOS REIS**  
**ABRIL DE 2022**  
**Deslizamentos em Ilha Grande - Araçatiba**

**Sistema Geodésico WGS 84**  
**Projeto e fotografia: Equipe NADE / DRM-RJ**  
 Data da elaboração: 09/04/22

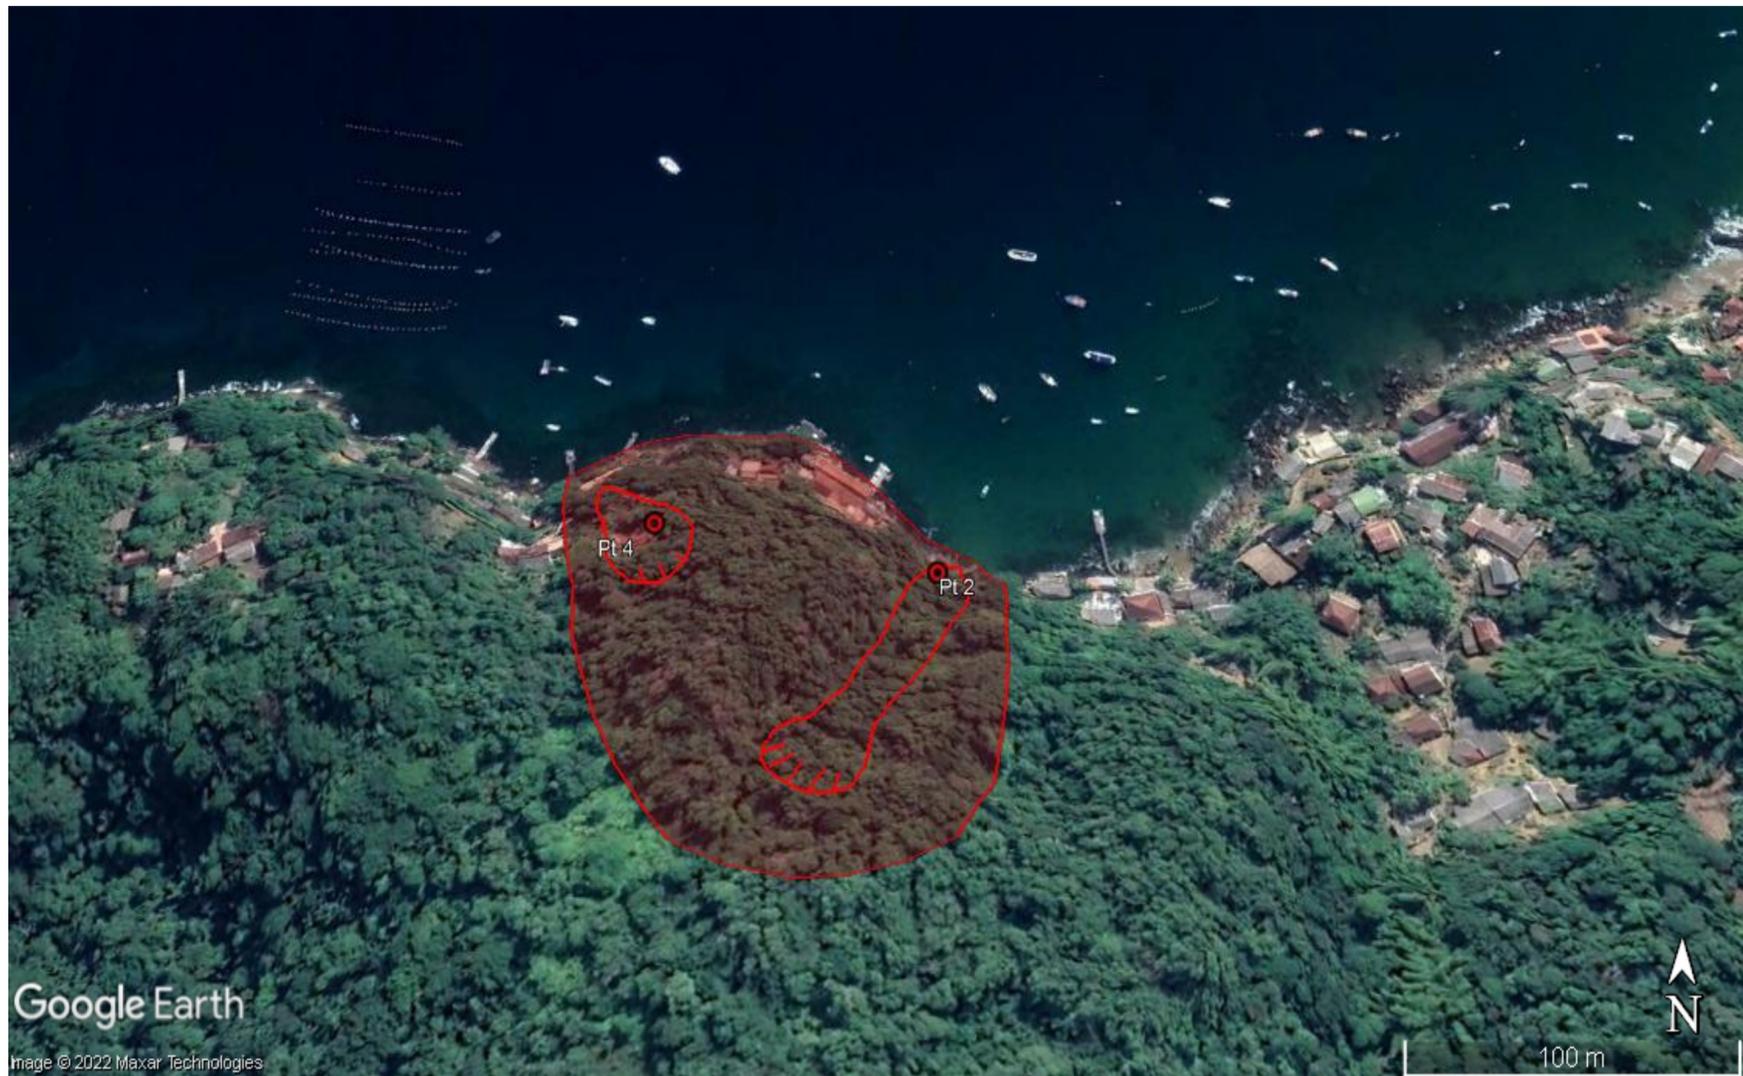
(2) Ocorrência em encosta em interface com a faixa de areia da praia de Araçatiba. Deslizamento translacional seguido de encurrada, com alto índice de material alterado, sendo movimentado com massa ainda em agregado de grande dimensão. Material constituído por árvores, solo e pequenos blocos de rocha. Há um bloco de rocha solto, provavelmente deslocado de montante. O topo do morro encontra-se preservado com vegetação. O material descendente interditou a passagem de pedestres na faixa litorânea. As dimensões da encosta são de 35° de declividade, 118 metros de comprimento de rampa, 67 metros de altura e 97 metros de base.

(4) Ocorrência na Pousada Canto da Saracura, à montante de (3) houve um deslizamento que destruiu o acesso à propriedade. Há uma série de blocos, sendo o maior de dimensões 1,5m x 1,5m x 0,5m, onde outros blocos se deslocaram, sendo estes de menores dimensões. Na parte superior da propriedade, há volume de material já deslocado, com vegetação remanescente já inclinadas enraizadas na parte da cicatriz de rompimento, sendo este talude de corte com ângulo negativo fruto do rompimento. Os fundos da propriedade estão a menos de um metro de um corte de talude de cerca de 4 metros de altura e 90° de declividade. As medidas do terreno são de 40° de declividade, 11,7 metros de rampa, 7,3 metros de altura e 9,3 metros de base.
