ATENDIMENTOS EMERGENCIAIS EM ANGRA DOS REIS

ABRIL DE 2022

Deslizamentos em Ilha Grande - Araçatiba

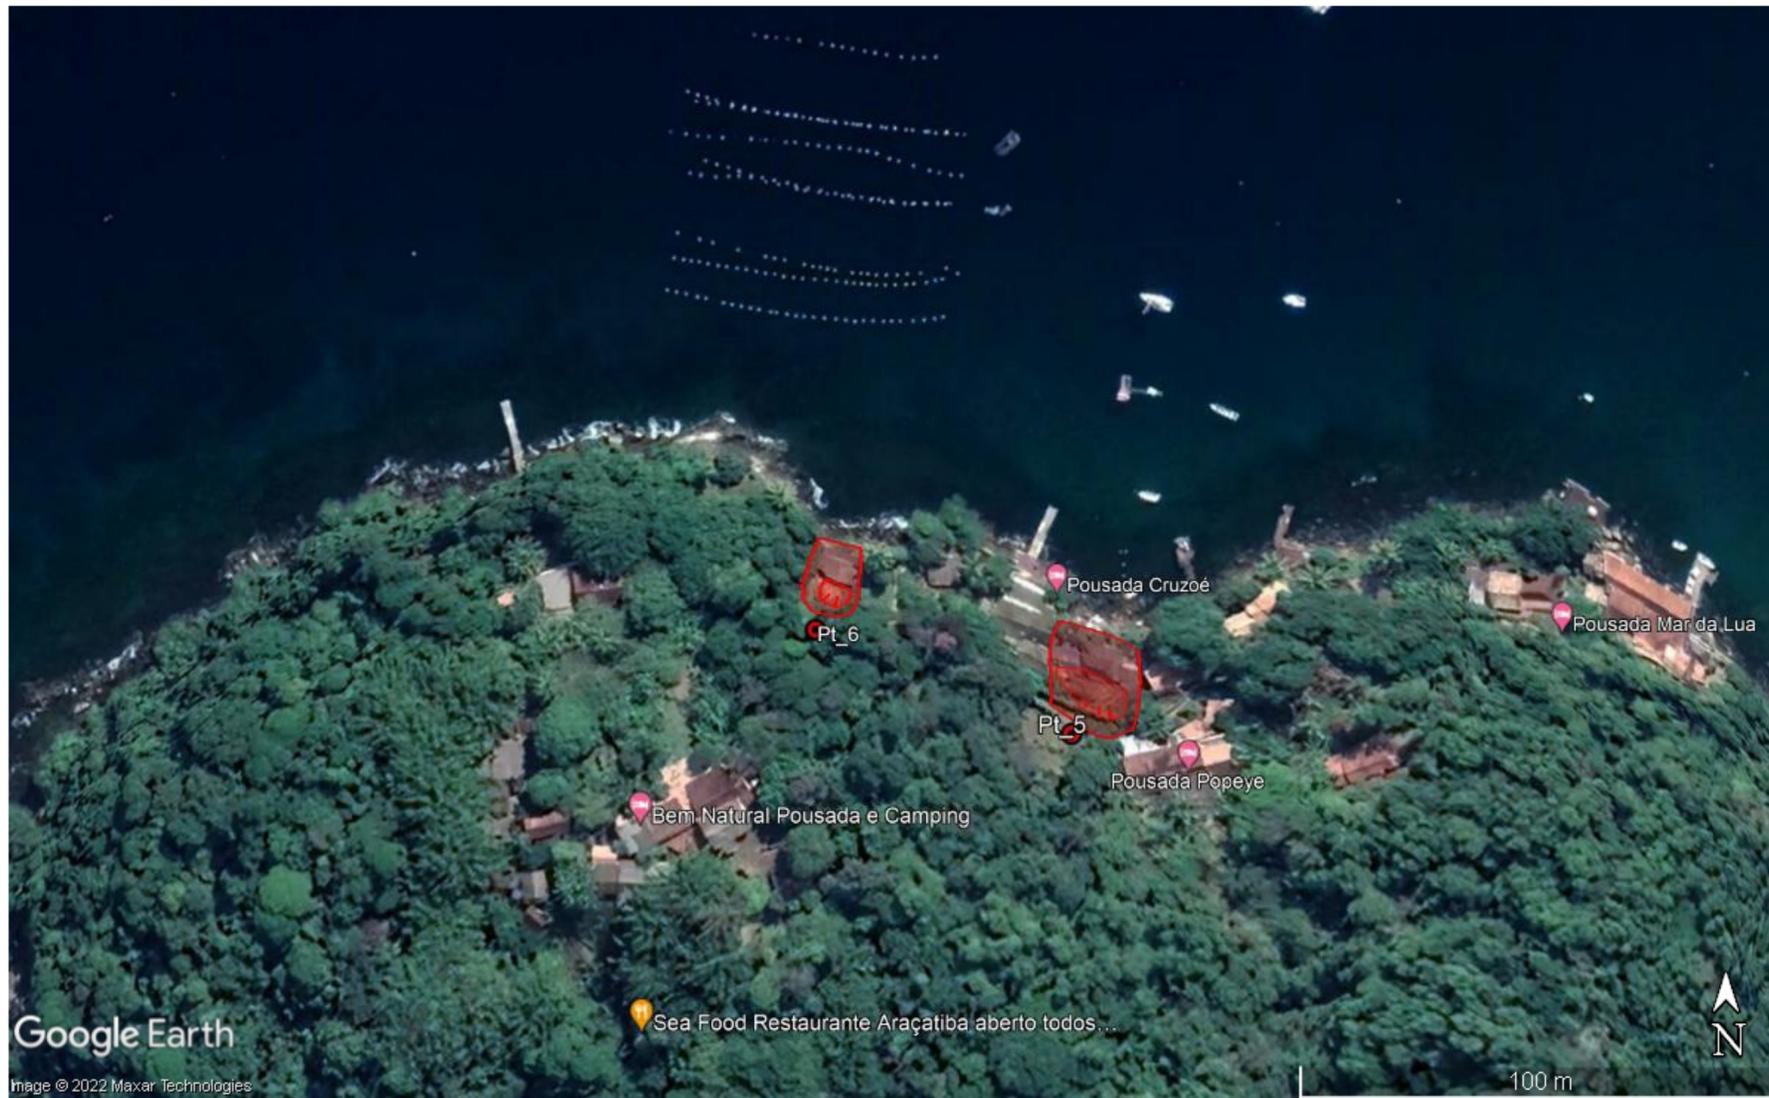
Cicatriz de deslizamento
-

Delimitação da área de risco remanescente
-

Alcance do deslizamento

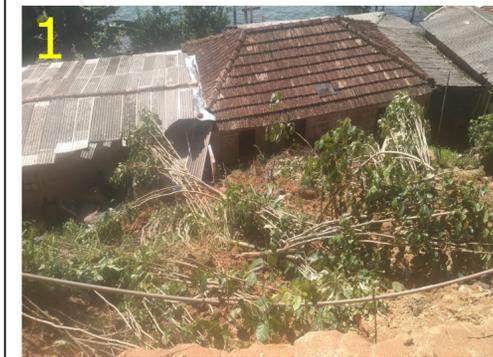
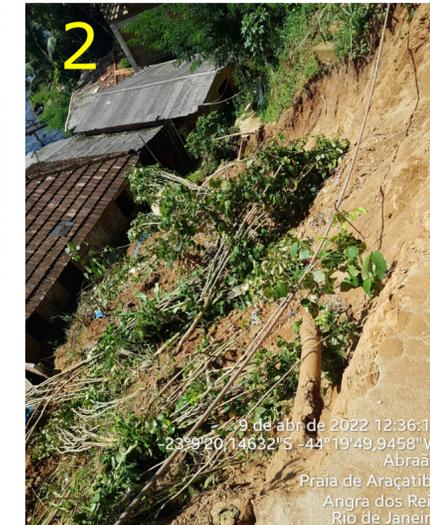
(5) Ocorrência de deslizamento coluvionar, ocorrido no dia 02 de abril, que atingiu três imóveis à jusante do caminho que dá acesso às pousadas e residências (fotos 1 e 2). O deslizamento composto por material bastante alterado, composto por vertação, solo e bloco, agravado por dois canos que estão expostos na cicatriz, além de uma canaleta à montante, que podem ter contribuído para o encharcamento do terreno, e deixou o acesso aos imóveis destruído. A declividade é alta, superior a 45°, metros de rampa de corte de talude muito próximo das casas atingidas. A ruptura do movimento comprometeu o acesso aos imóveis e pousadas e a frequência da circulação dos pedestres pode vir a contribuir para o avanço da erosão, posto que próximo da cicatriz, o ângulo do terreno está negativo. Nesse caminho, há um bloco, que pode vir a colapsar com a evolução do deslizamento. Não houve vítimas. (6) Ocorrência de deslizamento que atingiu parcialmente um imóvel, localizado entre as pousadas Bem Natural e Cruzeiro, terreno passado em degrau (Foto 5). À montante há um deslizamento de enxurrada com nascente encaixada na cicatriz do movimento. O material deslocado expôs a nascente que está em interface da encosta com o mar. A enxurrada carregou material alterado e alguns blocos de rocha. Há um bloco maior posicionado à direita da propriedade, com um bloco menor abaixo dele (foto 6). A declividade é de 35° da vertente, com base medindo 3,5 metros, a rampa medindo 4 metros e altura de aproximadamente 3 metros...
