**Cartografia de Risco Iminente a  
Escorregamentos em Encostas do Município de  
MIRACEMA**

**RELATÓRIO TÉCNICO FINAL**

RL-0485.01-003-DRM-006-MM

**MUNICÍPIO DE MIRACEMA- RJ**

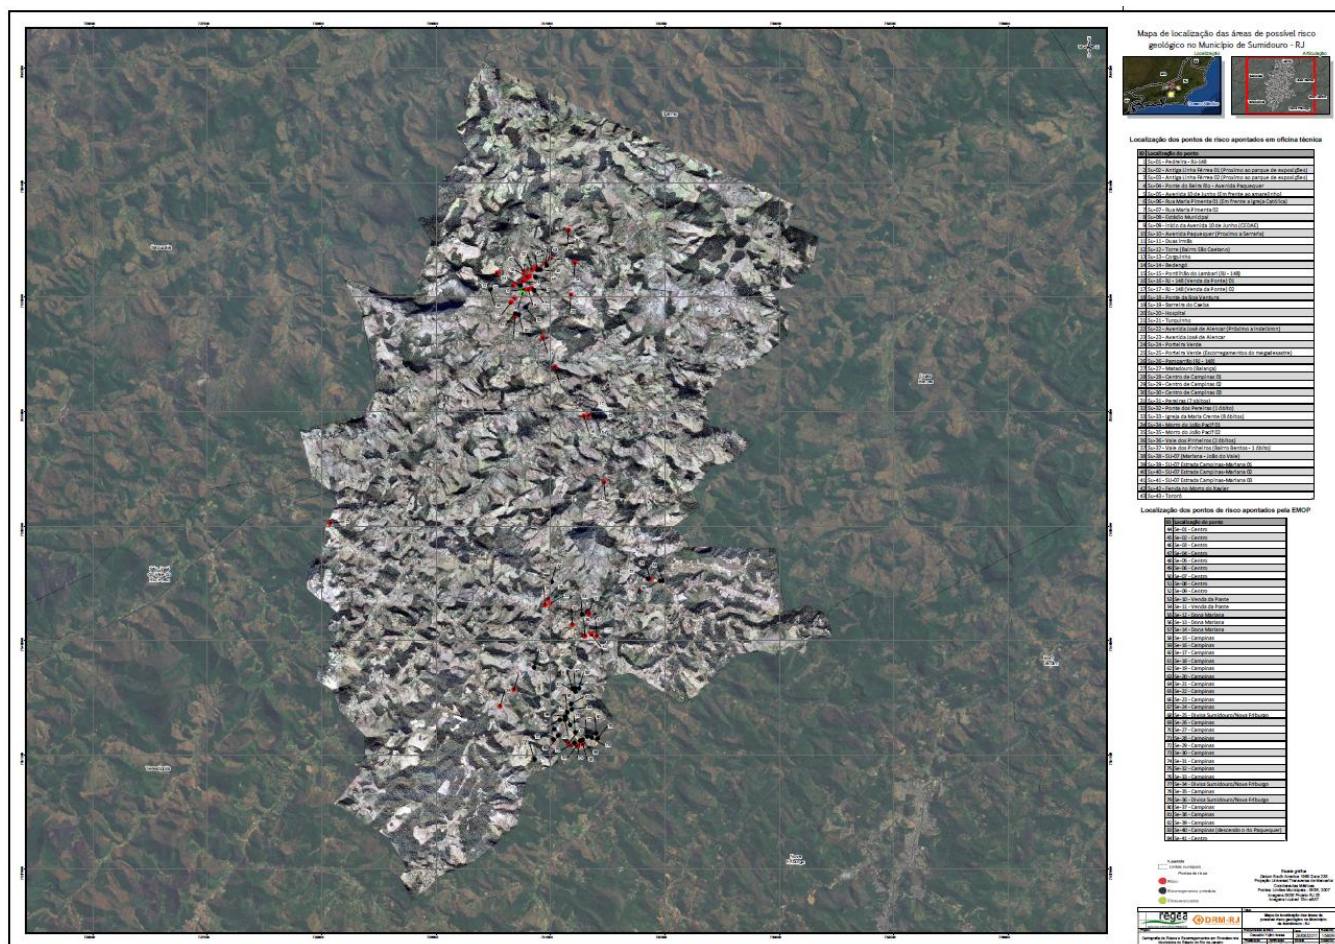
## Anexo A – do Termo de Referência

MAPÃO PRELIMINAR DE RISCO EM CADA MUNICÍPIO OBJETO DESTA LICITAÇÃO A SER PREPARADO PELA **EMPRESA CONTRATADA** APÓS A OFICINA TÉCNICA, SOB COORDENAÇÃO DO DRM-RJ, E COM AS CONTRIBUIÇÕES DOS TÉCNICOS MUNICIPAIS

Cada setor foi classificado de acordo com a legenda estabelecida no anexo A do Termo de referência (ANEXO 3):

- Cor preta: pontos e setores afetados por escorregamentos no passado;
- Cor verde: pontos que receberam obras de contenção e drenagem no passado;
- Cor vermelha: pontos e setores considerados preliminarmente como de risco atual.

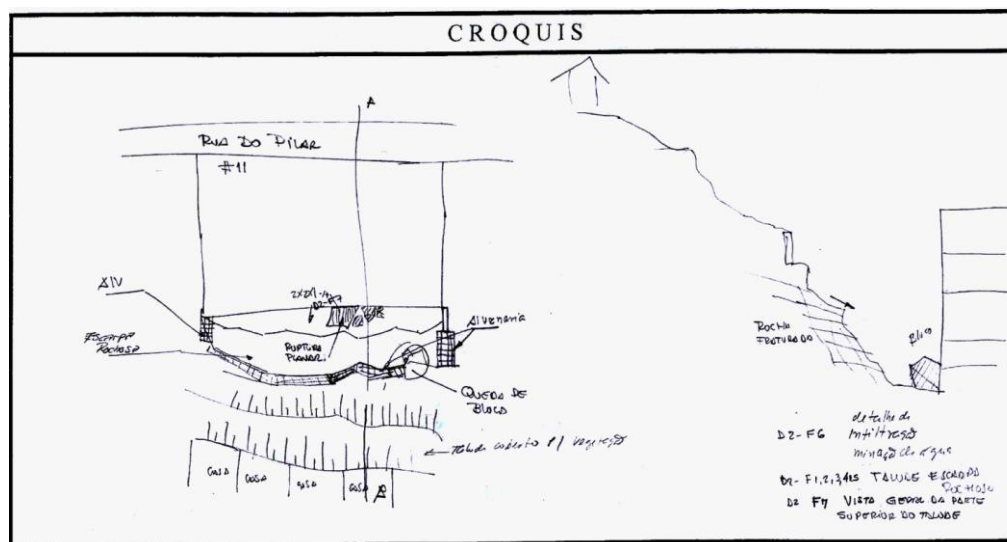
Exemplo de representação via croquis – planta e perfil – da situação em cada setor ou ponto de risco

Além disso, croquis de planta e perfil de cada setor são criados, e fotos de campo do local vistoriado são adquiridas.

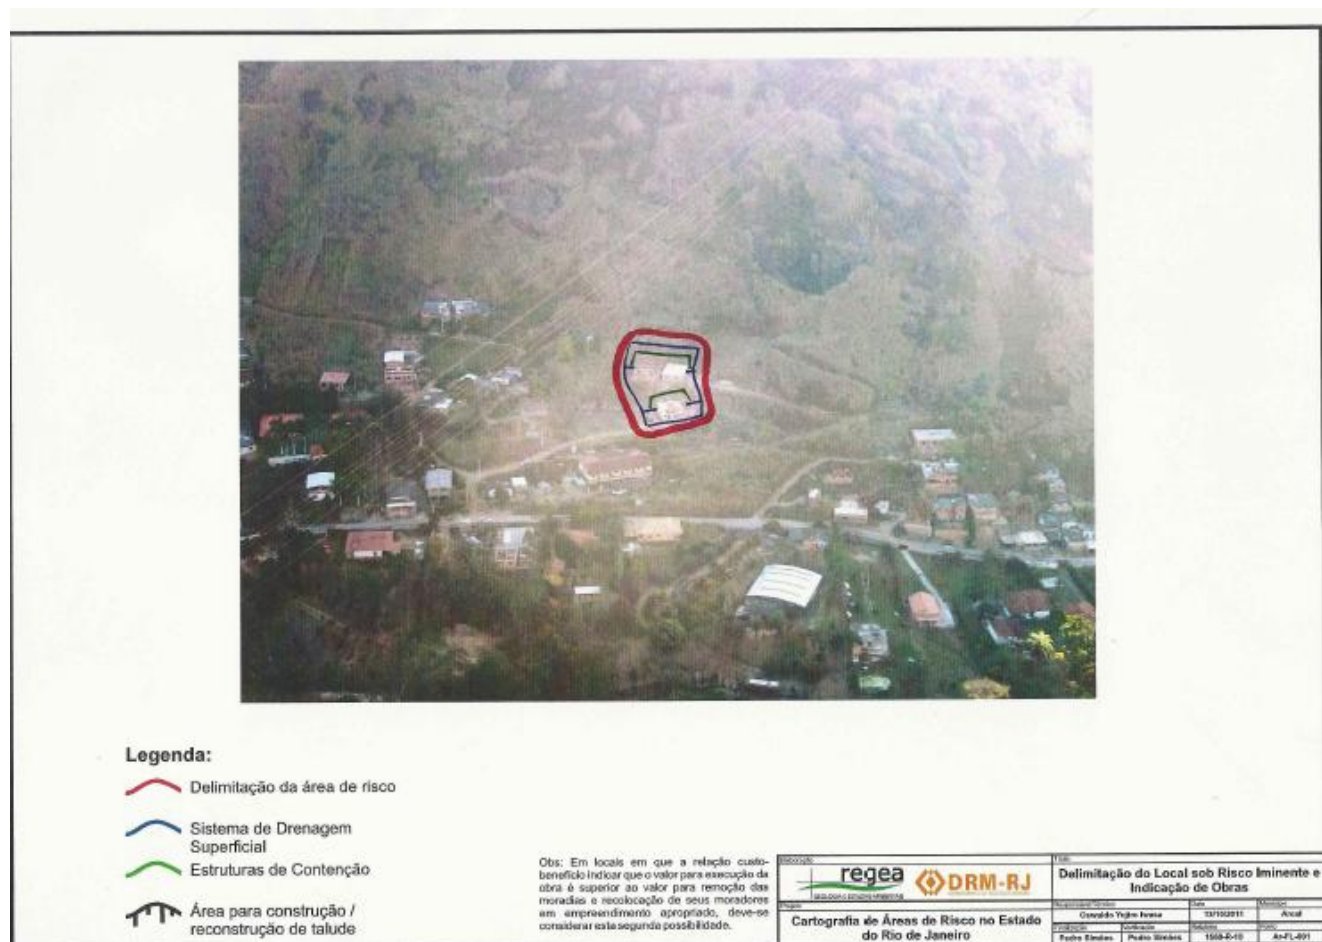
### Anexo C - do Termo de Referência

As Cartas de Risco detalhadas têm uma escala aproximada de 1:2000; utilizando como base as fotos aéreas oblíquas

Os setores de risco iminente foram delimitados por polígonos na cor vermelha nas fotos aéreas, de acordo com as áreas de risco iminente a escorregamentos; totalizando 14 imagens. Para isso foi utilizado o software Corel Draw X5.

Destaca-se que estas delimitações foram feitas considerando o limite da área ocupada por trincas no terreno, cicatrizes e depósitos de escorregamentos e casas. São elaboradas de forma a evidenciar as áreas de alcance de possível escorregamento na região mapeada.

A presença de eventuais obras de contenção próximas aos pontos de risco iminente também foram delimitadas, neste caso na cor amarela.

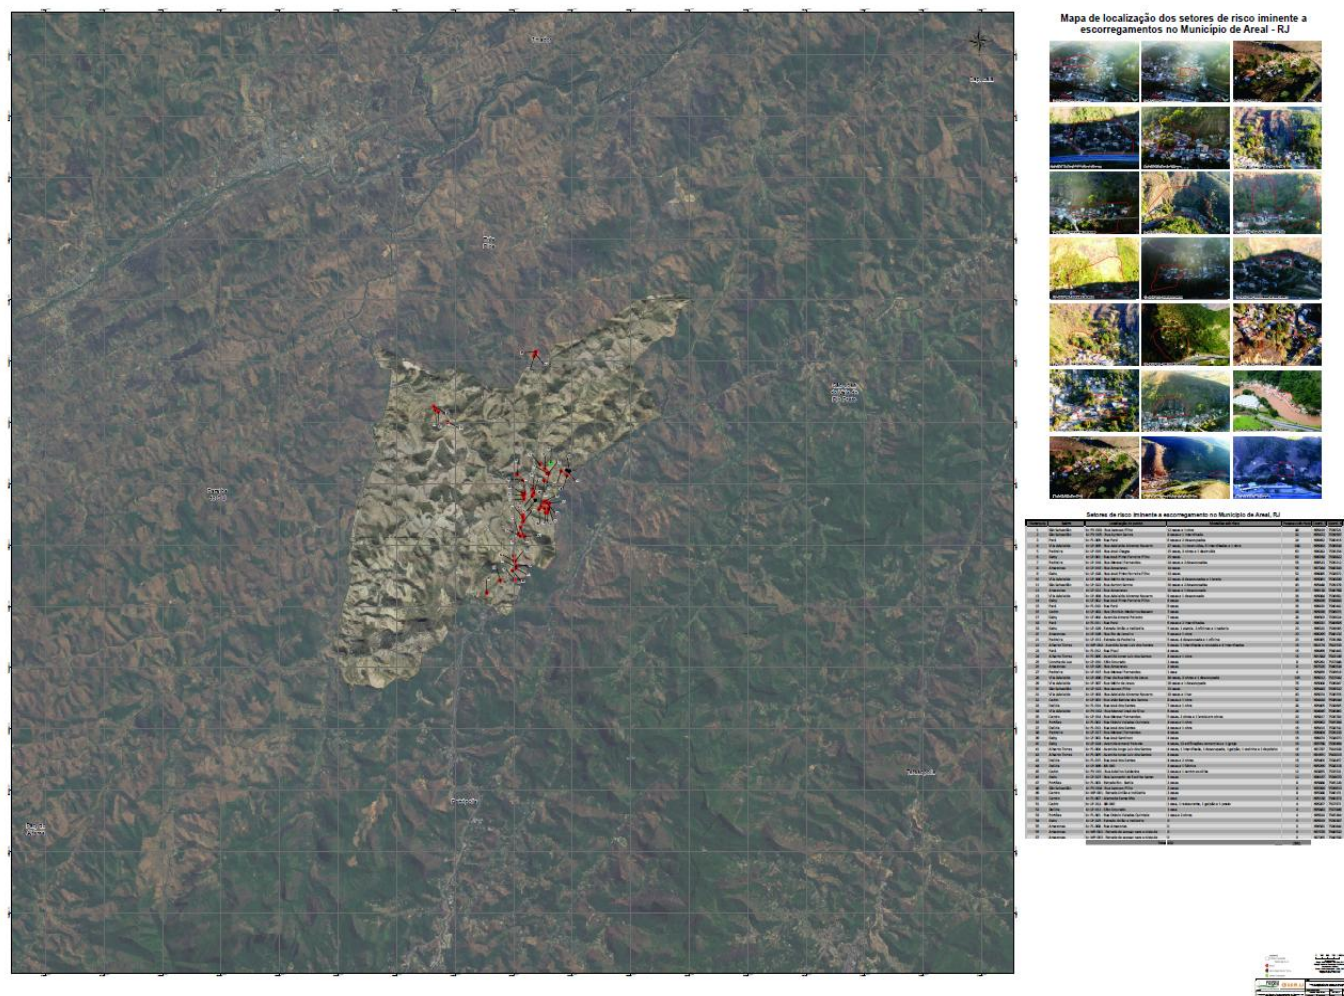
**Anexo D - do Termo de Referência**

**Exemplo de Carta de Risco Iminente de Acidentes associados a Escorregamentos**

O mapa final, Carta Final de Risco Iminente a escorregamentos é composto pelos setores plotados de risco iminente representado por pontos na cor vermelha, 14 fotos oblíquas com a delimitação de área de risco e pela Tabela Representativa dos Setores de Risco Iminente.
