**ATENDIMENTOS EMERGENCIAIS EM PETRÓPOLIS  
FEVEREIRO DE 2022**

**Deslizamento na Rua Manoel Antônio da Costa, 114 e  
em frente a casa 214 (Final da Rua) - Morin**

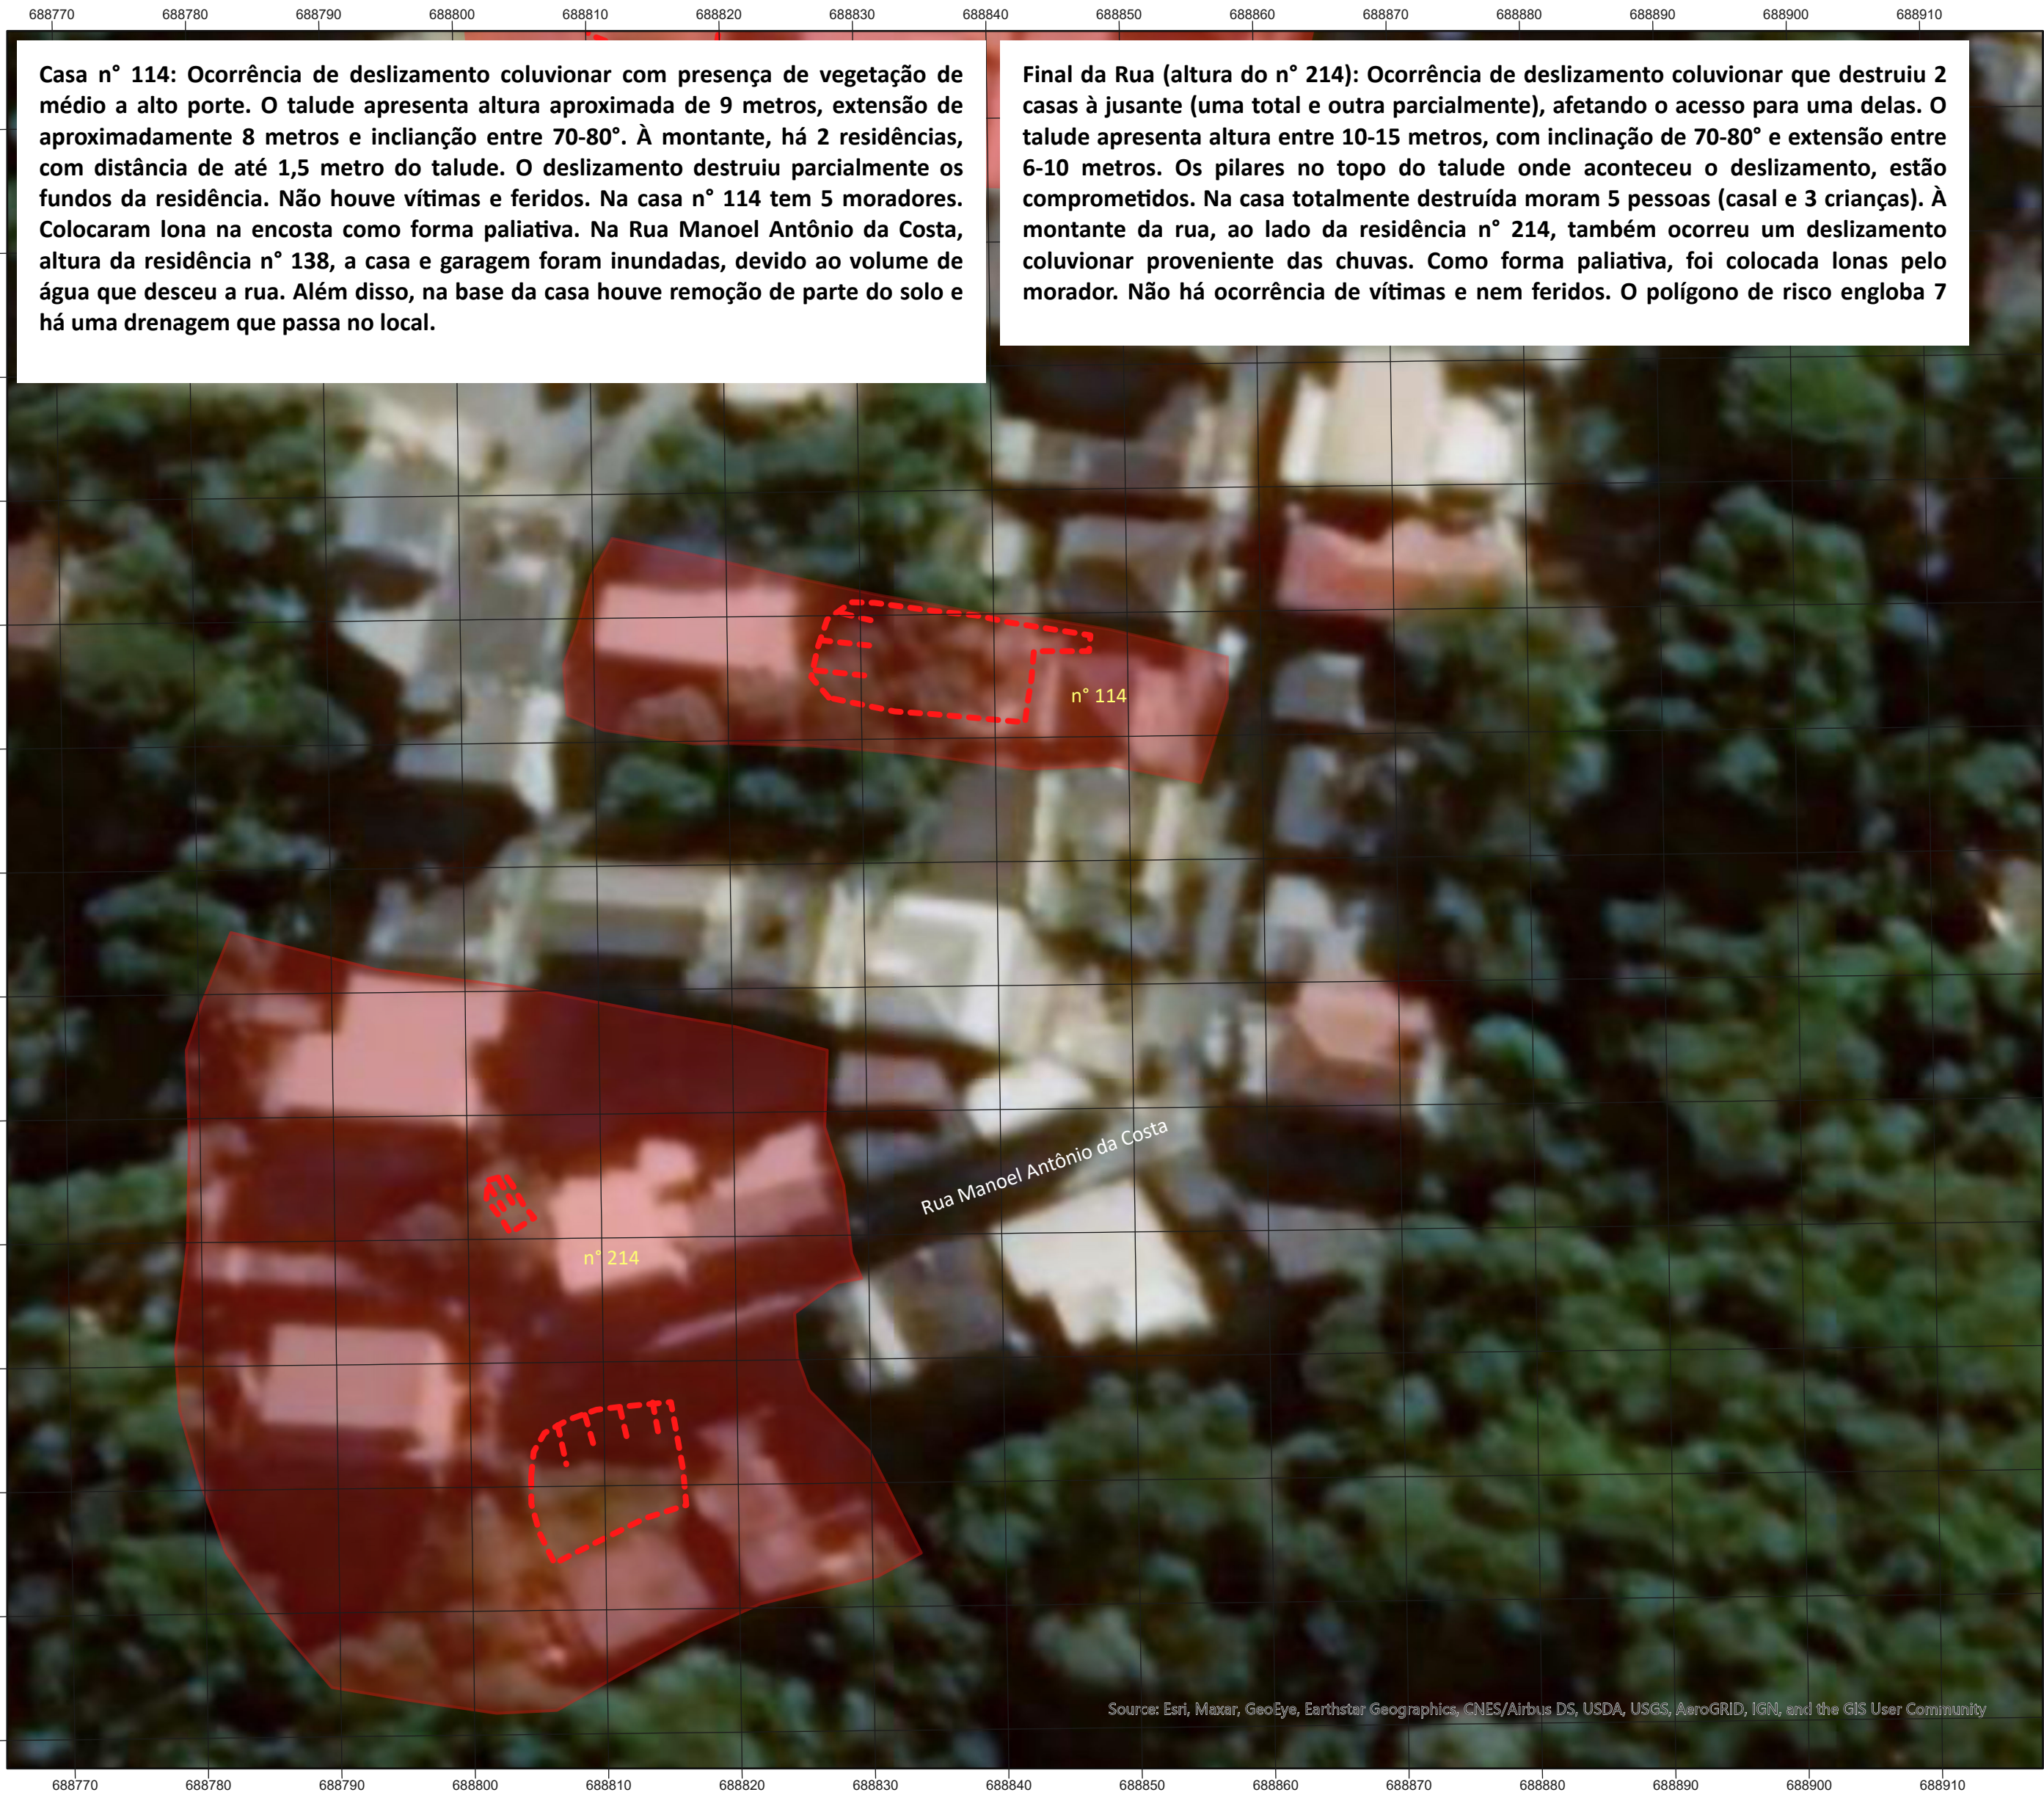
Cicatriz de deslizamento
-

Delimitação da área de risco para interdição e evacuação imediata
-

Alcance do deslizamento

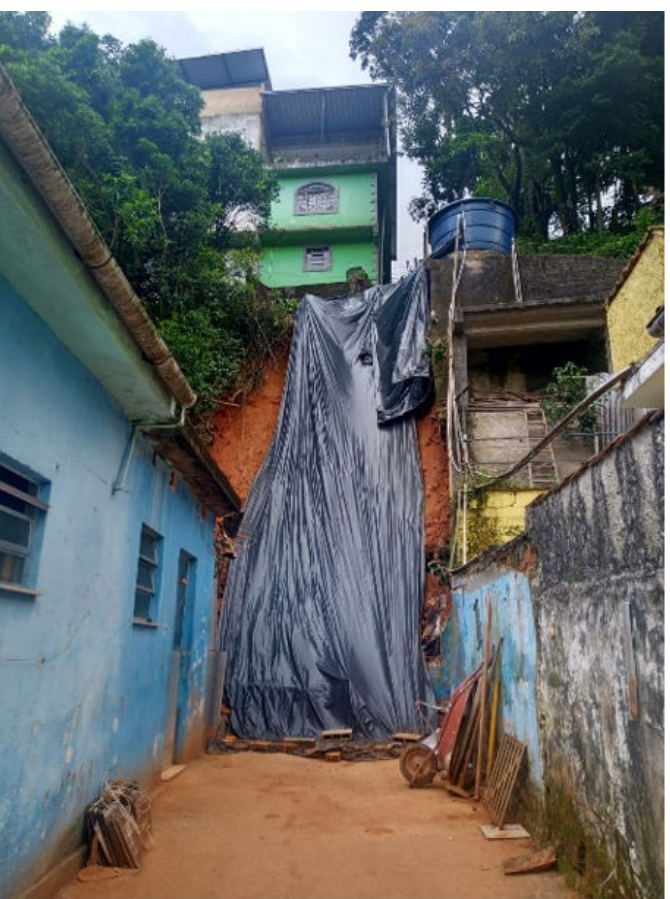
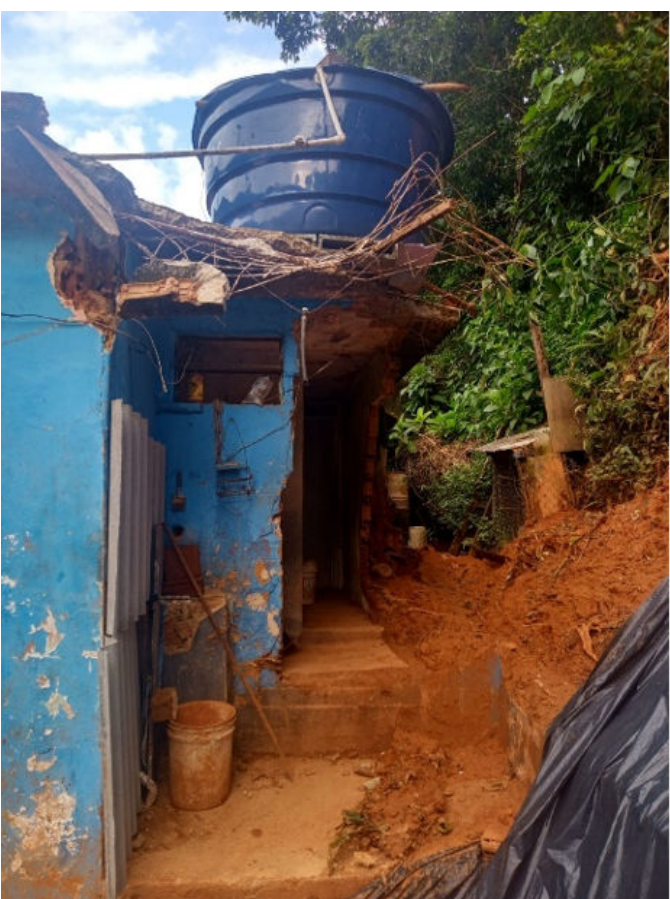
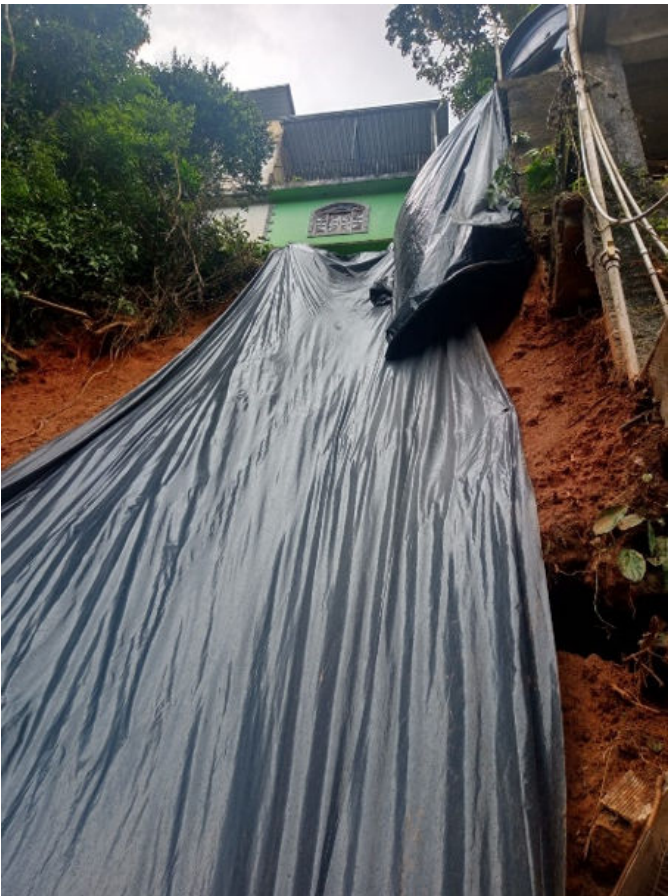
Casa n° 114: Ocorrência de deslizamento coluvionar com presença de vegetação de médio a alto porte. O talude apresenta altura aproximada de 9 metros, extensão de aproximadamente 8 metros e inclinação entre 70-80°. À montante, há 2 residências, com distância de até 1,5 metro do talude. O deslizamento destruiu parcialmente os fundos da residência. Não houve vítimas e feridos. Na casa n° 114 tem 5 moradores. Colocaram lona na encosta como forma paliativa. Na Rua Manoel Antônio da Costa, altura da residência n° 138, a casa e garagem foram inundadas, devido ao volume de água que desceu a rua. Além disso, na base da casa houve remoção de parte do solo e há uma drenagem que passa no local.

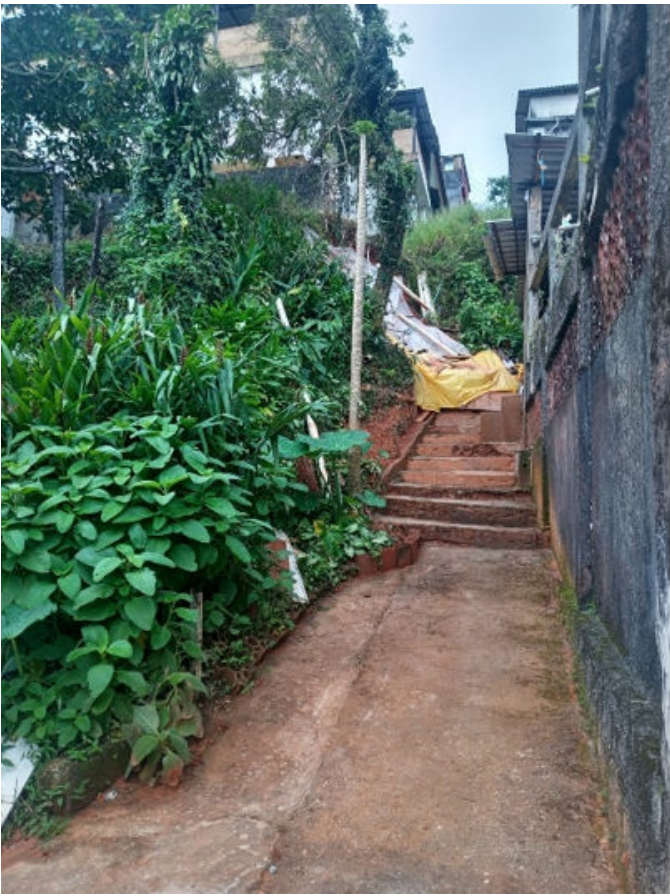
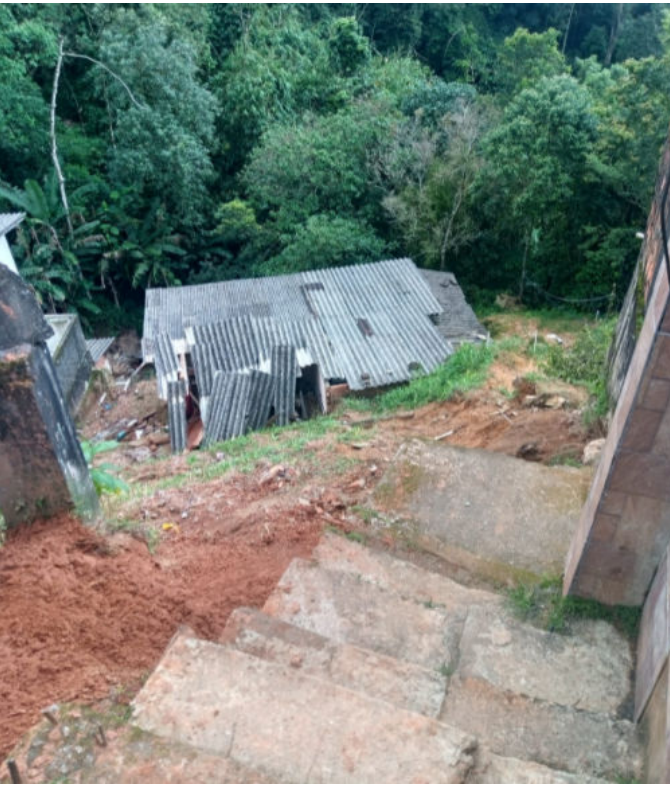
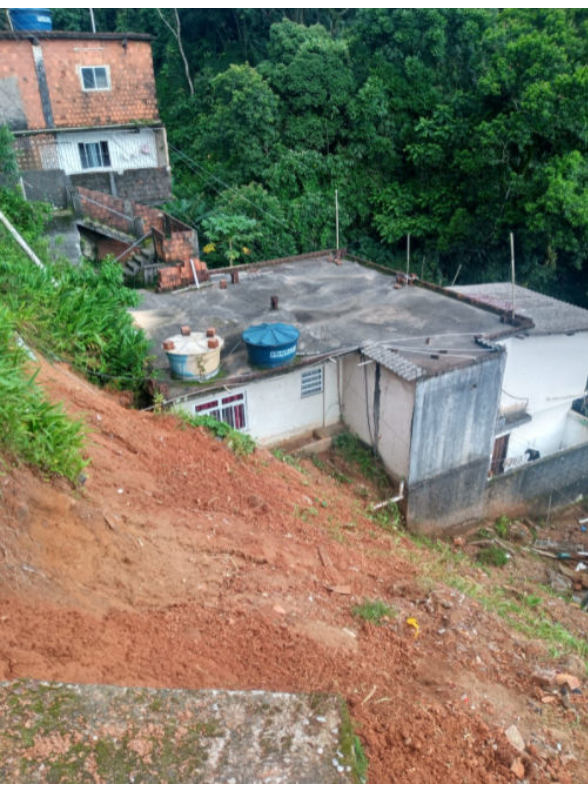
Final da Rua (altura do n° 214): Ocorrência de deslizamento coluvionar que destruiu 2 casas à jusante (uma total e outra parcialmente), afetando o acesso para uma delas. O talude apresenta altura entre 10-15 metros, com inclinação de 70-80° e extensão entre 6-10 metros. Os pilares no topo do talude onde aconteceu o deslizamento, estão comprometidos. Na casa totalmente destruída moram 5 pessoas (casal e 3 crianças). À montante da rua, ao lado da residência n° 214, também ocorreu um deslizamento coluvionar proveniente das chuvas. Como forma paliativa, foi colocada lonas pelo morador. Não há ocorrência de vítimas e nem feridos. O polígono de risco engloba 7
