ATENDIMENTOS EMERGENCIAIS EM PETRÓPOLIS

FEVEREIRO DE 2022

Deslizamento na Rua Joaquim Ribeiro da Mota

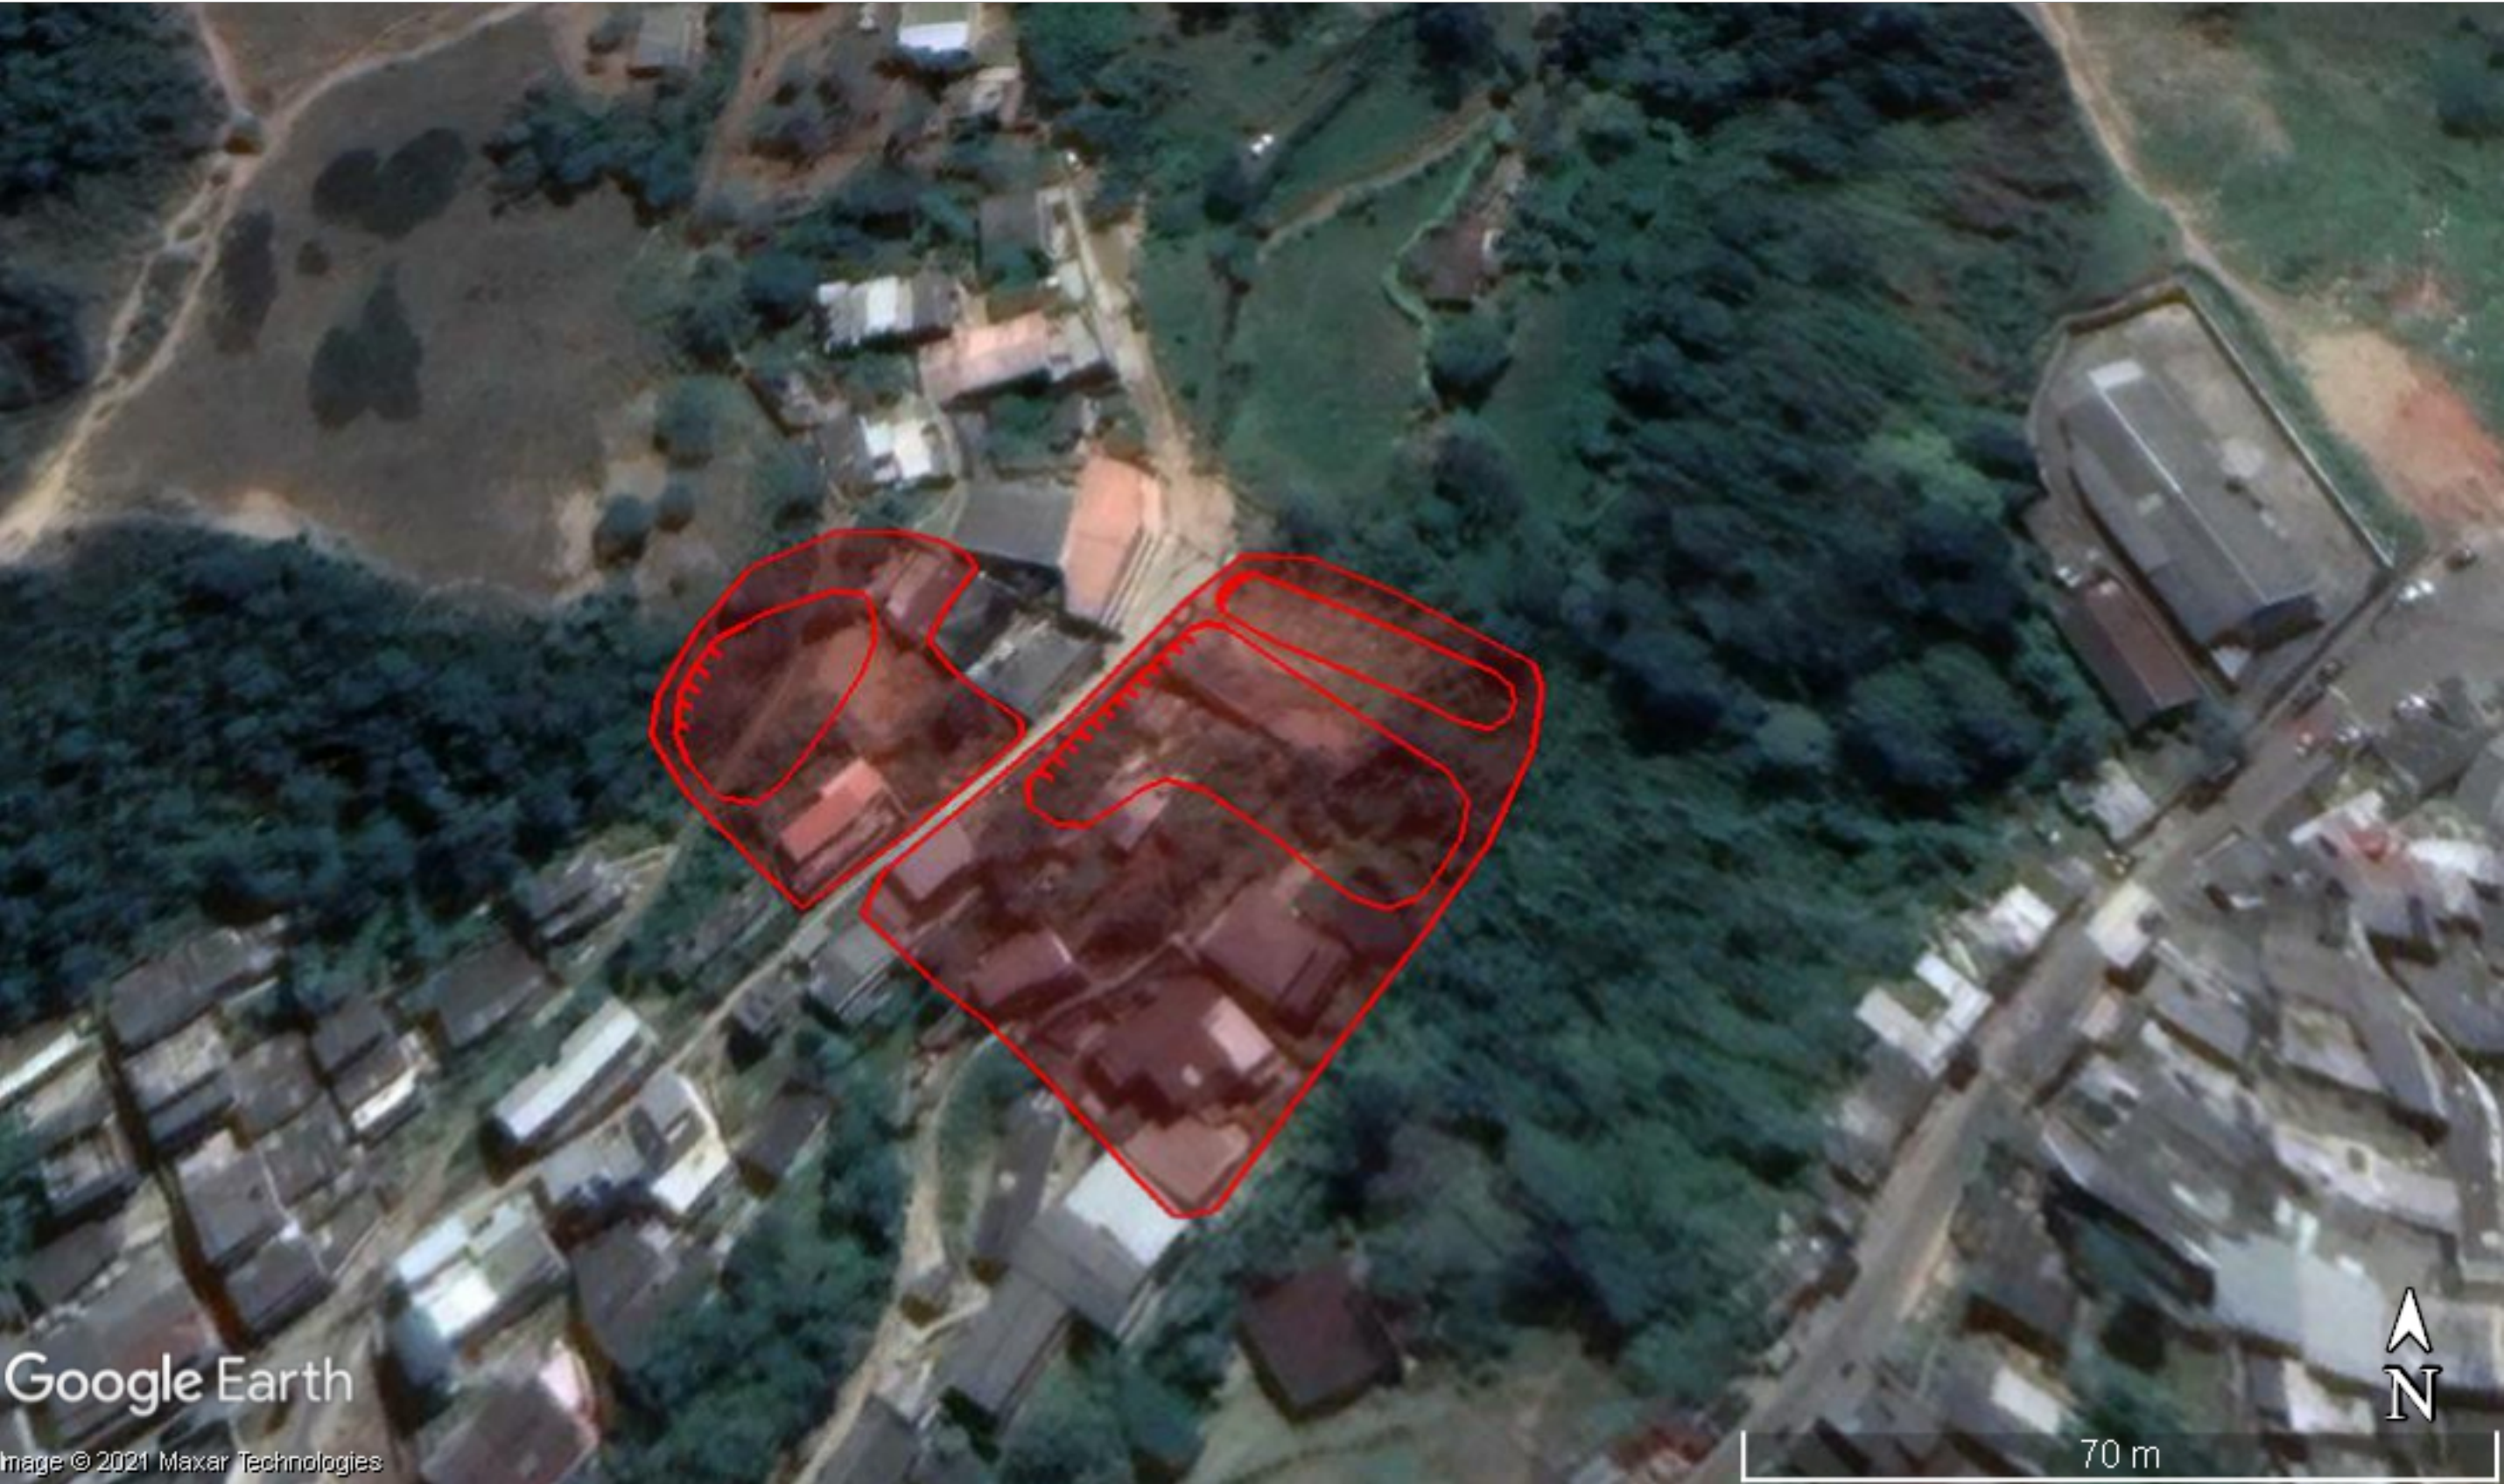
Ocorrência de deslizamento coluvionar, resultando em três casas parcialmente danificadas à jusante da cicatriz, sendo duas delas a 228 e 229. A terceira casa, situada próxima à margem do córrego, também foi afetada pelo material que transbordou do mesmo durante as chuvas. Não foram registradas vítimas decorrentes do evento. O talude apresenta altura aprox. de 15 m, inclinação aprox. de 60° e extensão de aproximadamente 30 m. A vegetação ao longo da encosta é de médio a grande porte, com presença de bambus. Canaleta destruída durante o evento, resultando no lançamento de esgoto diretamente na encosta. Foi observada uma cicatriz de deslizamento mais antiga, provavelmente formada em janeiro de 2022 (relato dos moradores). O asfalto à montante desta cicatriz encontra-se parcialmente danificado. O polígono de risco engloba aproximadamente sete casas. A montante, também foi observado a ocorrência de deslizamento coluvionar, resultando em uma casa parcialmente danificada e um acesso obstruído, ambos à jusante da cicatriz, ao longo da servidão que se inicia na casa 141E. Não foram registradas vítimas decorrentes do evento. A encosta apresenta 5 m de altura, inclinação entre 60-70° e extensão de aproximadamente 30 m. A vegetação ao longo da encosta é de médio a grande porte. Os moradores estão desobstruindo o acesso manualmente. O polígono de risco engloba duas casas e um terreno.
