**ATENDIMENTOS EMERGENCIAIS EM PETRÓPOLIS**

**FEVEREIRO DE 2022**

**Deslizamento na Rua Elísio Alves**

**Projeto e fotografia: Equipe NADE / DRM-RJ**

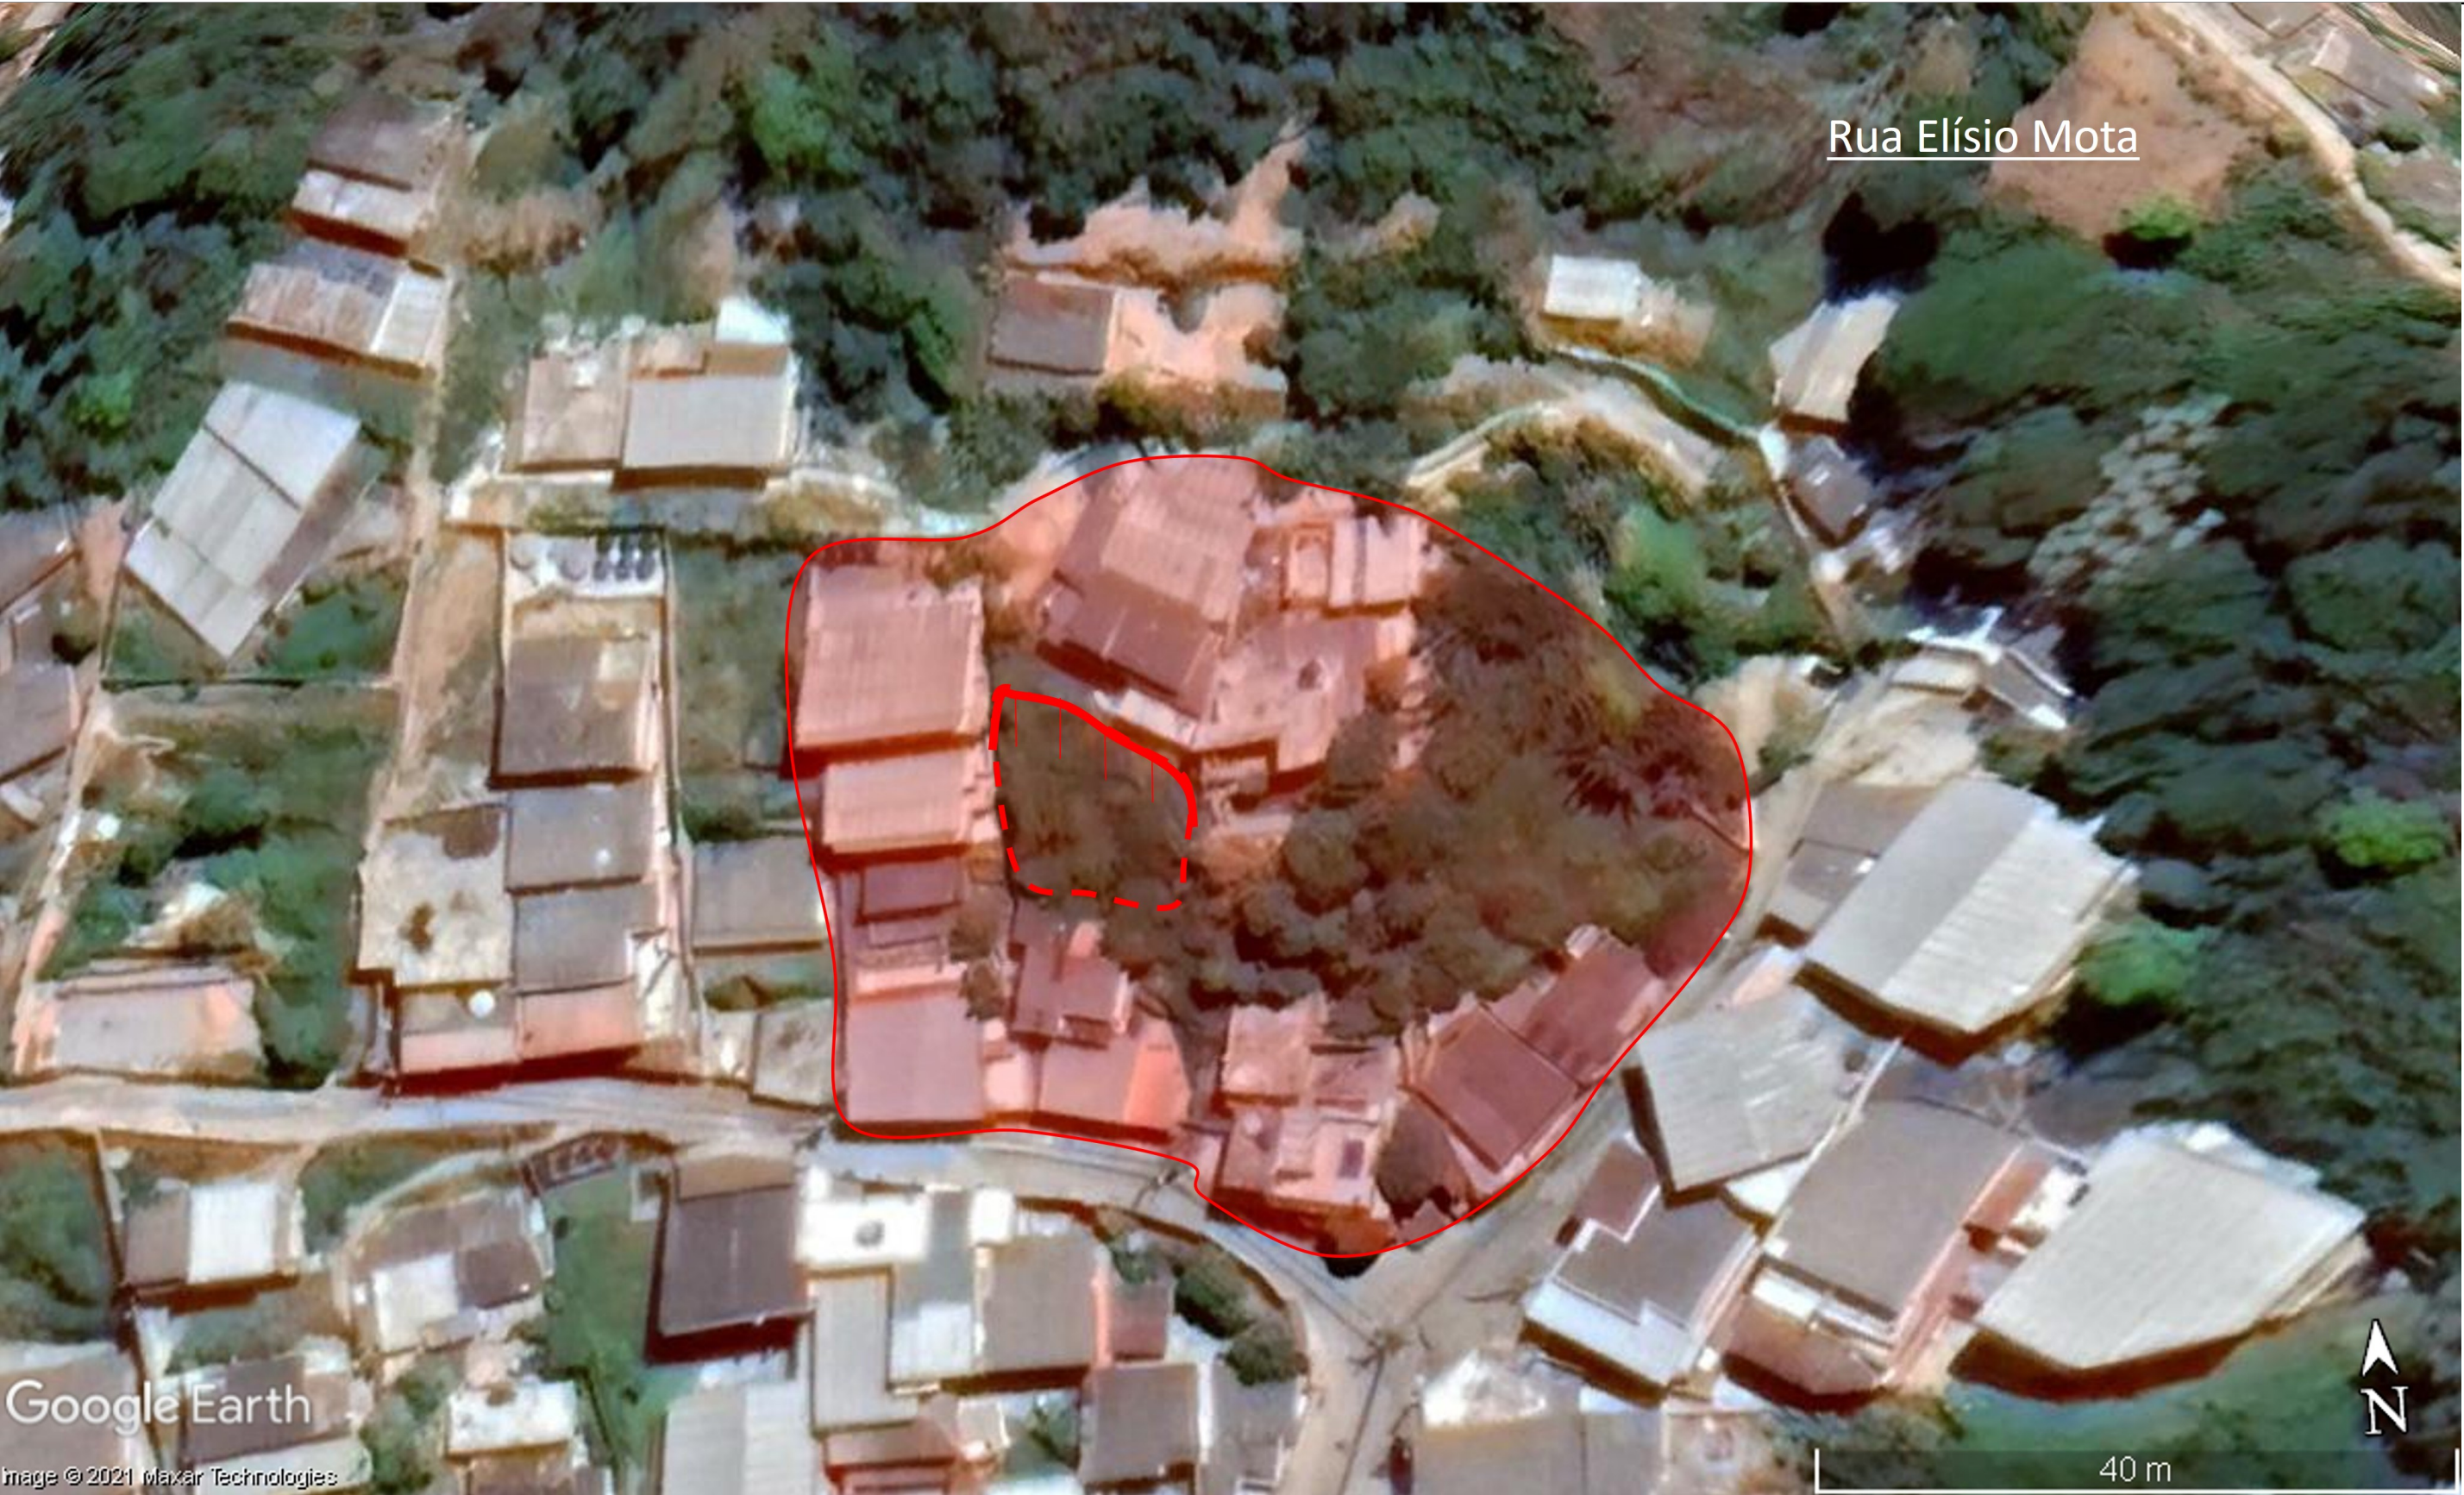
Ocorrência de deslizamento coluvionar, resultando em cinco casas parcialmente danificadas, sendo quatro casas à jusante da cicatriz e uma casa à montante. Em decorrência do evento, a cobertura de uma das casas à jusante foi completamente destruída e a escada de acesso às casas ao lado esquerdo da encosta foi parcialmente obstruído. O muro de separação dos terrenos também foi parcialmente danificado. A base da escada de acesso está localizada entre as casas 312 e 330. Não foram registradas vítimas e feridos decorrentes do evento. A encosta apresenta altura em torno de 10 m, aprox. 70° de inclinação e extensão entre 5-10m. A vegetação ao longo da encosta é de pequeno a médio porte. A casa à montante da cicatriz não apresenta calha ao longo do telhado, resultando em lançamento de água direto na encosta. Ainda, sua fundação encontra-se exposta. Lonas foram posicionadas à montante da cicatriz, com o intuito de retardar a erosão da encosta. O polígono de risco engloba aproximadamente 14 casas.
