**ATENDIMENTOS EMERGENCIAIS EM PETRÓPOLIS**

**MARÇO DE 2022**

**Deslizamento na Estrada Antigo Leito da Linha Férrea**

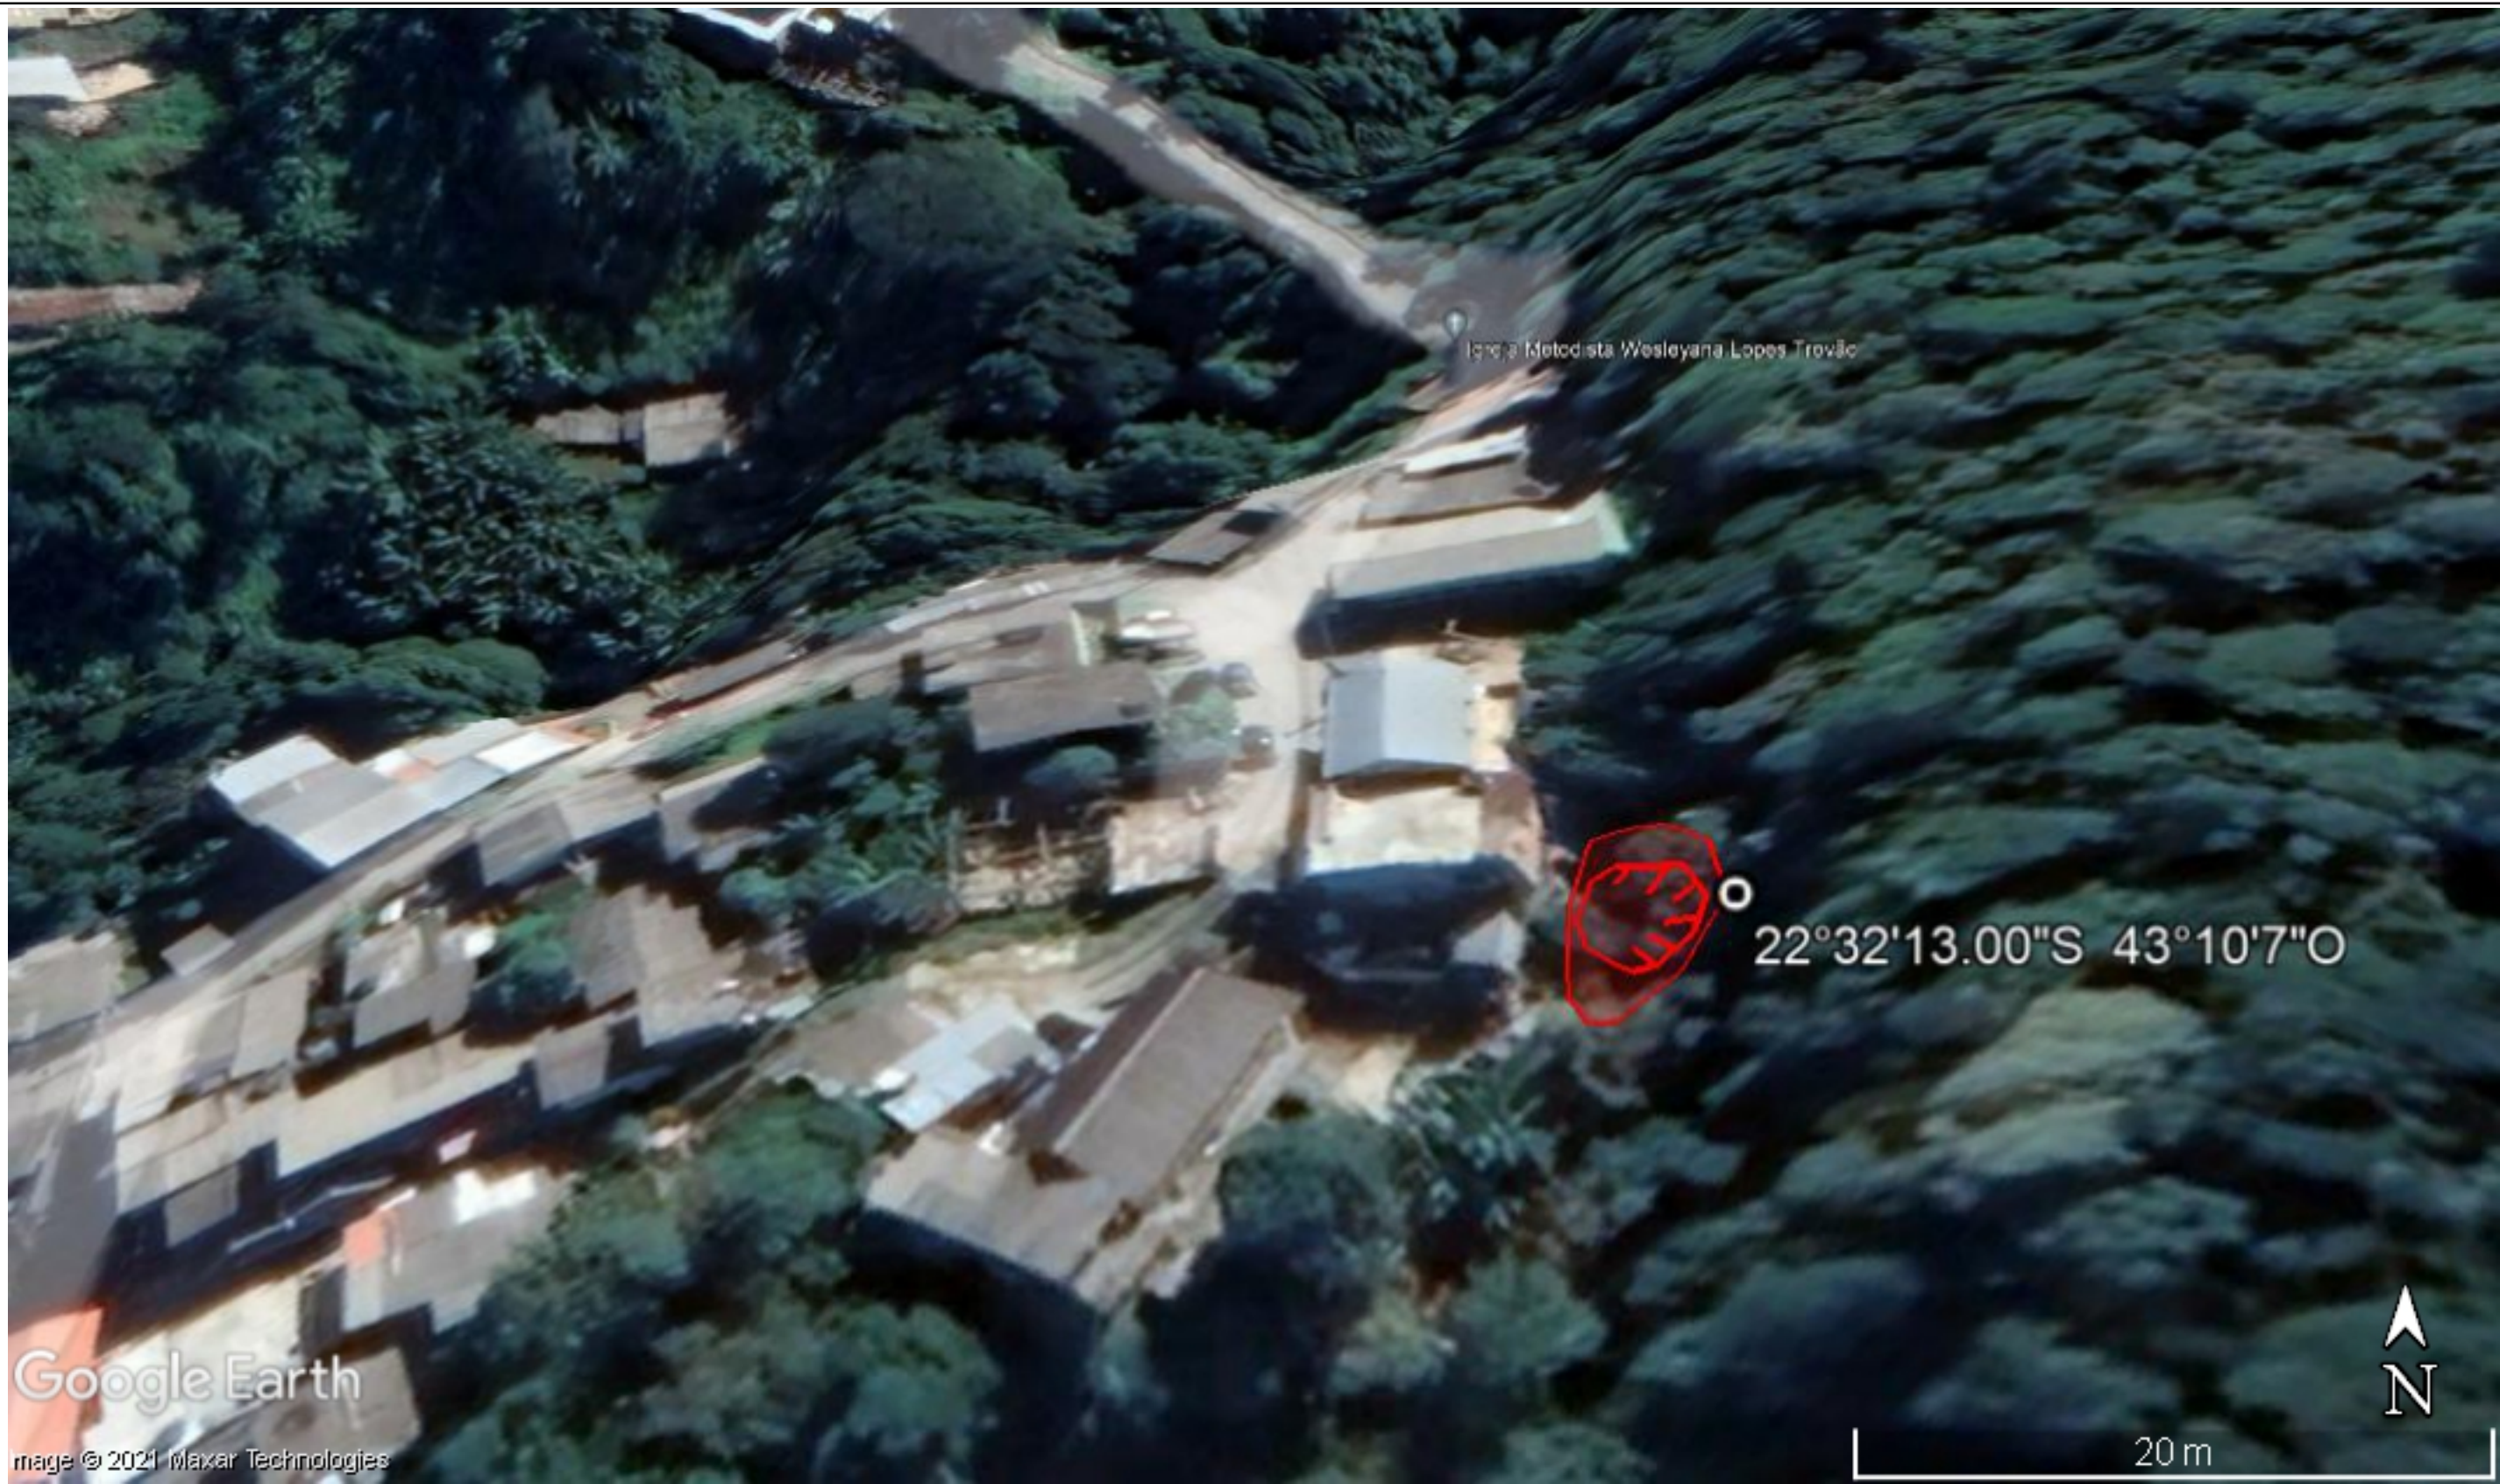
Ocorrência de deslizamento com perfil de intemperismo composto por solo residual e rocha alterada. O deslizamento atingiu o muro de uma casa à jusante do talude e obstruiu o acesso às residências da via. Não foram registradas vítimas e feridos decorrentes do evento. A cicatriz apresenta aproximadamente 5m de amplitude, 8m de extensão e 75-85° de inclinação. A vegetação ao longo do talude é de médio a grande porte, com destaque para a presença de árvore de grande porte com raízes expostas no meio da cicatriz. O polígono de risco abrange a via da servidão, constituindo o único acesso às residências do local, cujo conjunto de moradores inclui uma senhora acamada.

Cicatriz de deslizamento

Delimitação da área de risco para interdição e evacuação imediata

Alcance do deslizamento
