**ATENDIMENTOS EMERGENCIAIS EM PETRÓPOLIS**

**MARÇO DE 2022**

**Deslizamento na Estrada Antigo Leito da Linha Férrea**

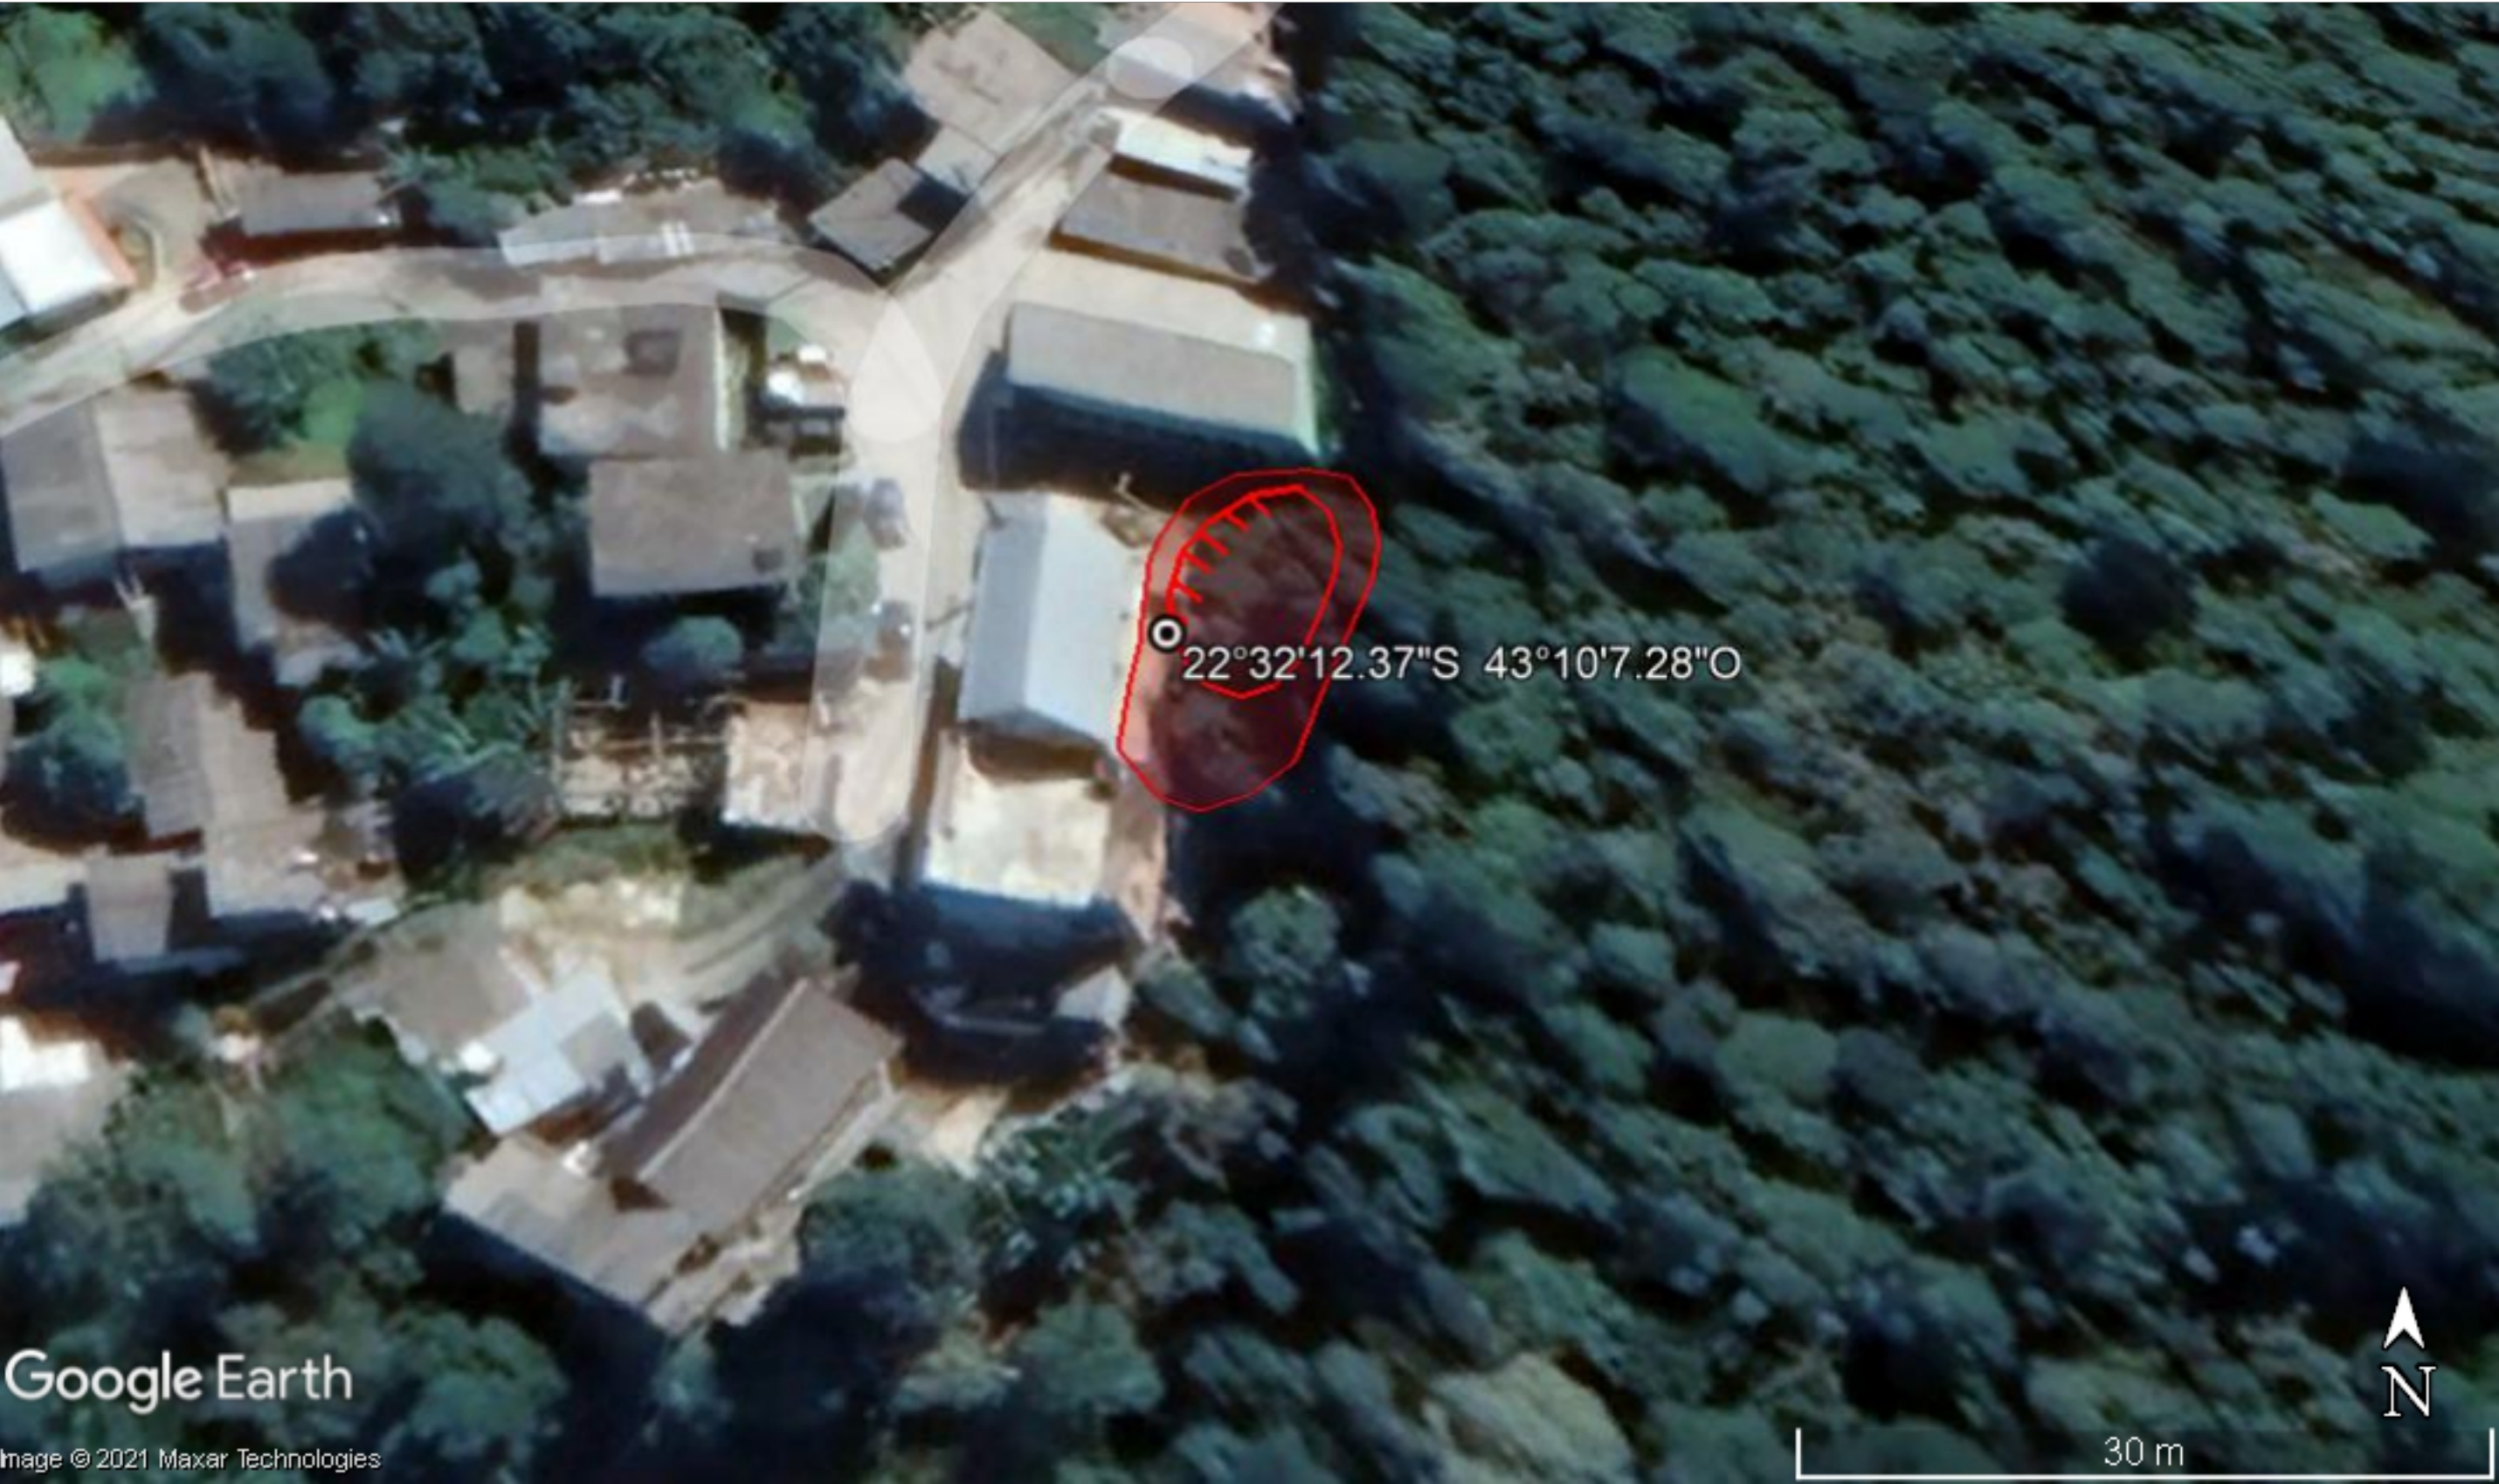
Ocorrência de deslizamento com perfil de intemperismo composto por solo residual e rocha alterada. O deslizamento atingiu a área externa de uma moradia à montante do talude, destruindo parte de sua estrutura, e obstruiu a passagem de moradores na servidão à jusante. Não foram registradas vítimas e feridos decorrentes do evento. A cicatriz apresenta 6-8m de amplitude, 6m de extensão e 75-85° de inclinação. A vegetação ao longo do talude é de médio a grande porte, com destaque para a presença de bananeiras. Moradores relataram que o escoamento das águas pluviais ao longo da área externa ocorre em direção ao talude, sendo esta a motivação da construção de um sistema de drenagem rústico (sem avaliação técnica) por parte dos mesmos, atualmente em andamento. O polígono de risco abrange a área externa da residência 46 e a via de acesso à jusante do talude.

Cicatriz de deslizamento

Delimitação da área de risco para interdição e evacuação imediata

Alcance do deslizamento
