**ATENDIMENTOS EMERGENCIAIS EM PETRÓPOLIS**

**MARÇO DE 2022**

**Deslizamento na Rua Nelson Sá Earp, nº 106**

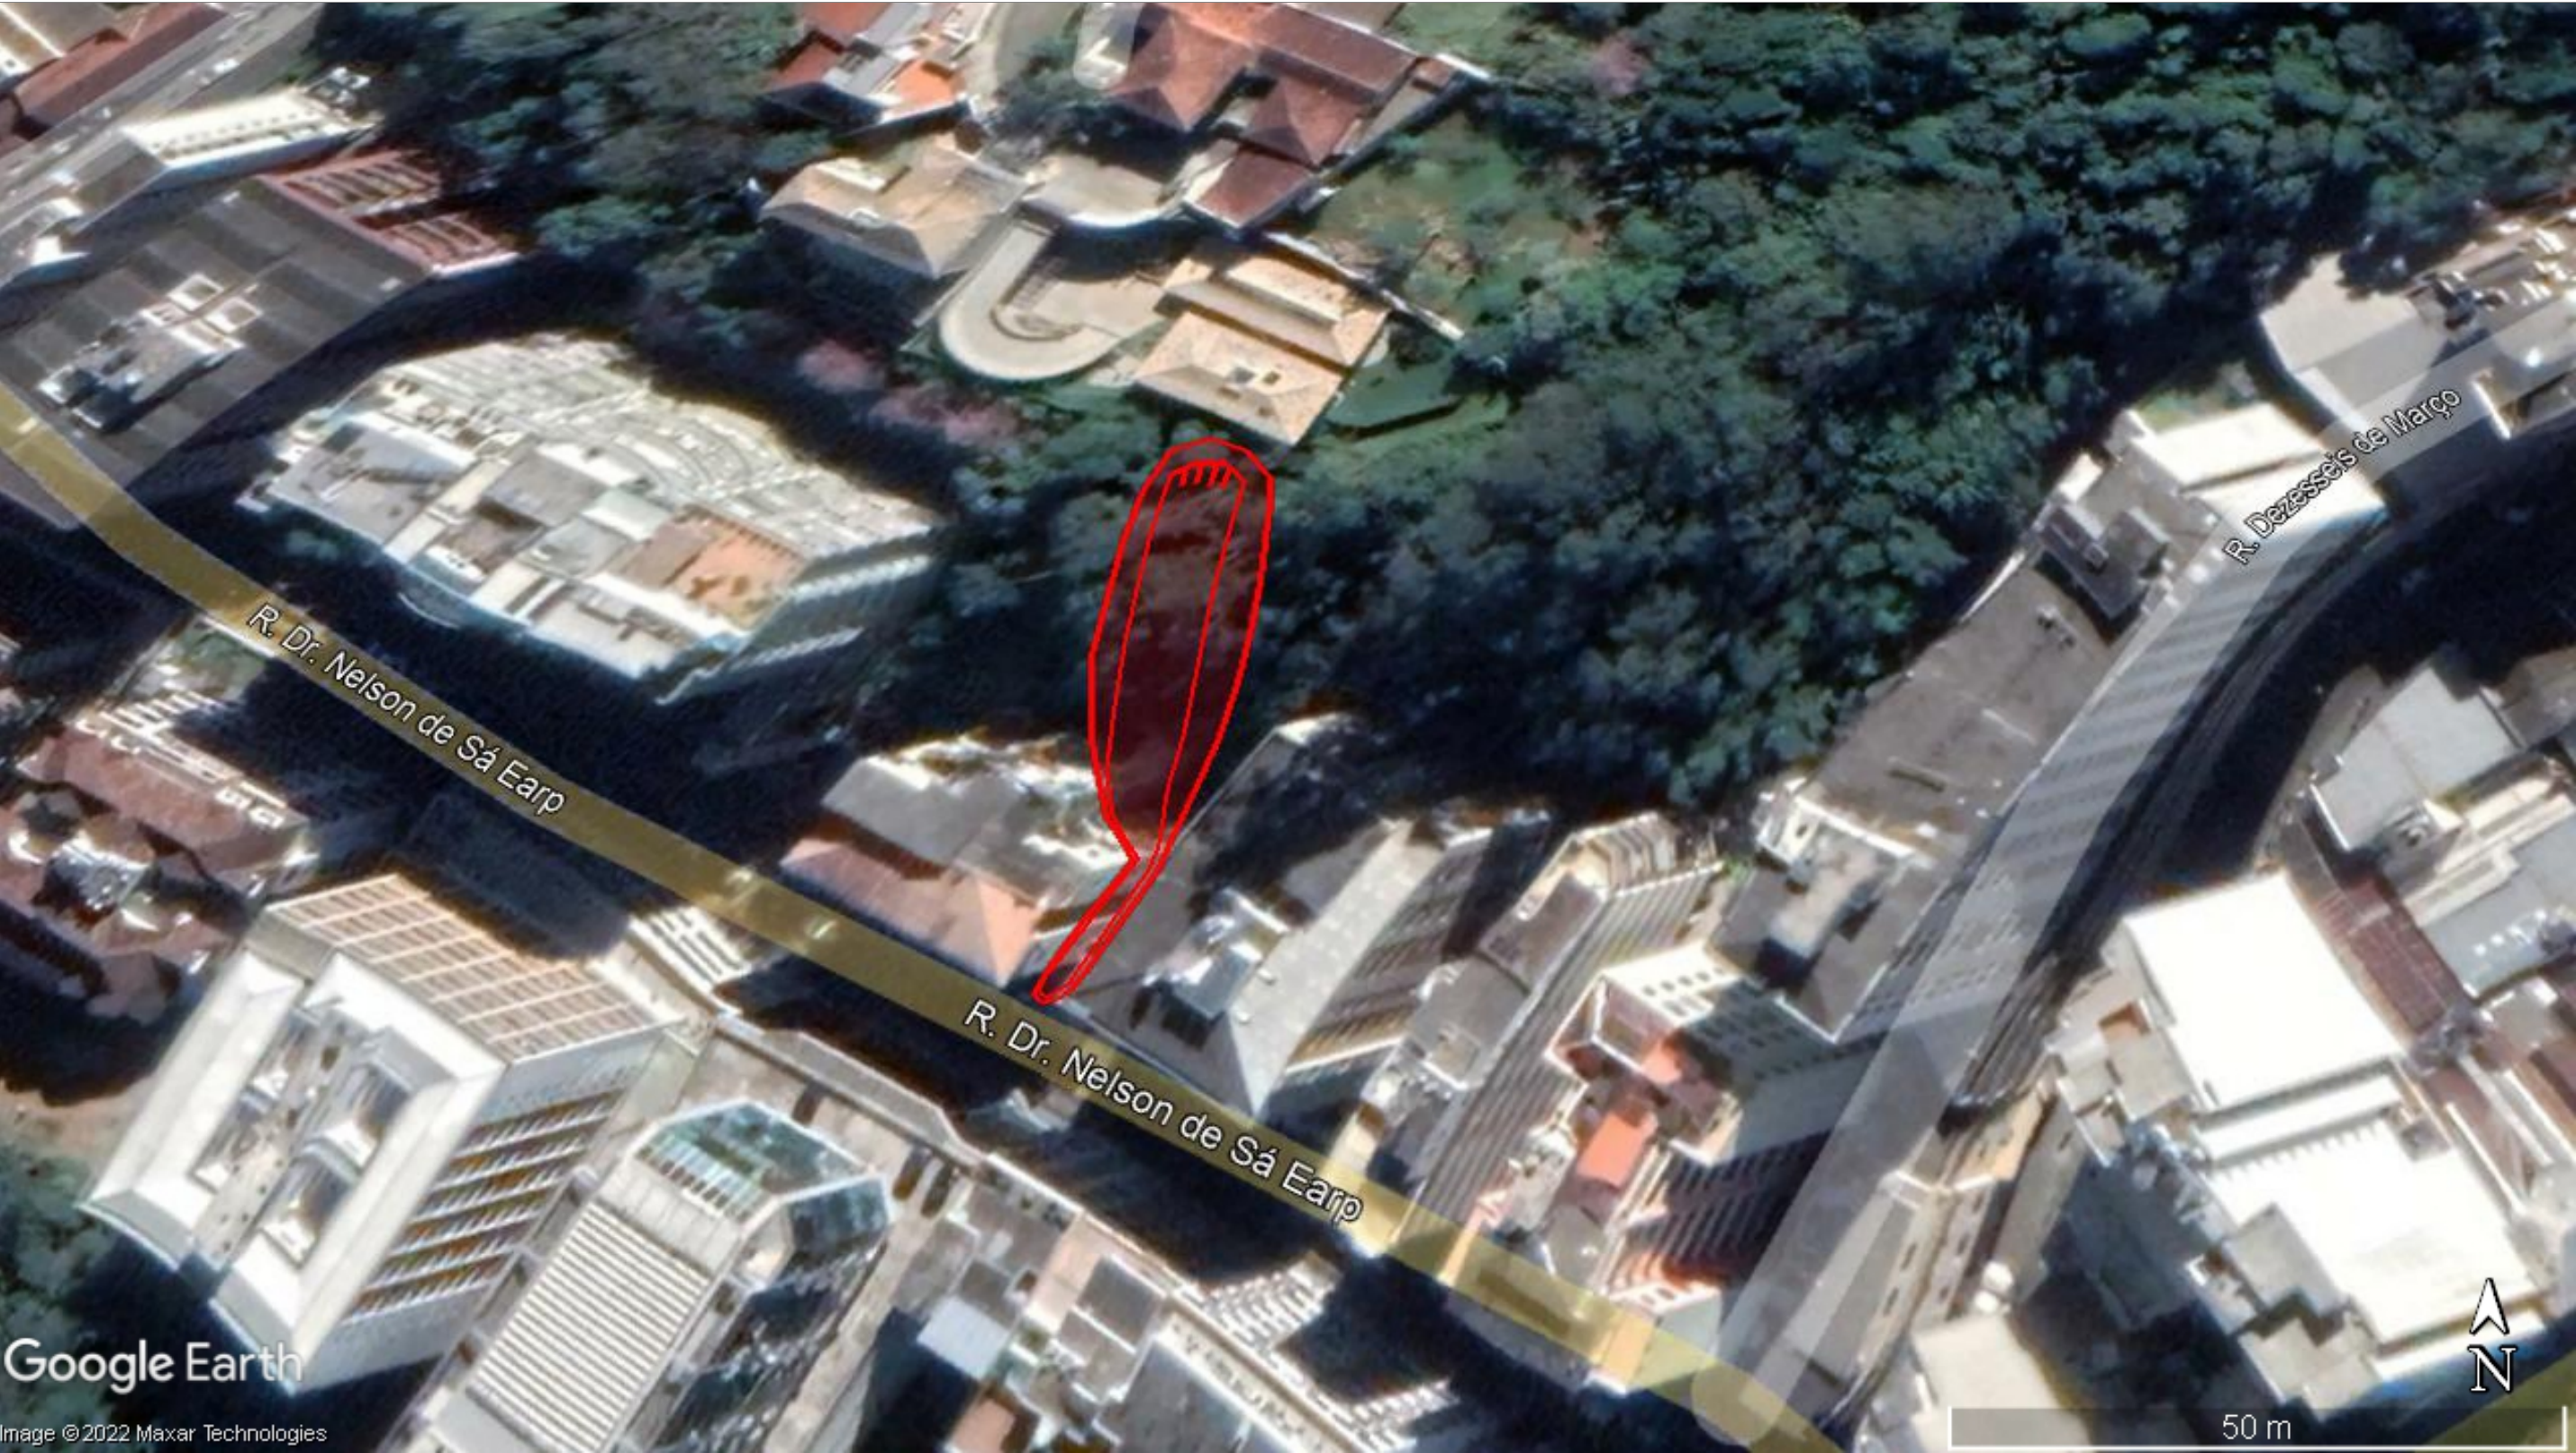
Ocorrência de deslizamento em talude à montante de edifício de sete pavimentos, formando cicatriz com aproximadamente 40-50m de amplitude, 10m de extensão e 70-80° de inclinação. O deslizamento danificou parcialmente um anexo construído nos fundos do edifício, que apresenta menos de 1m de distanciamento do talude. Além do anexo, o material mobilizado também atingiu a parte traseira e lateral do edifício nos primeiros andares, danificando portas, janelas e móveis. Há um muro de alvenaria de aproximadamente 1,7m na base do talude, localizado a menos de 2m da estrutura predial. A vegetação ao longo do talude é de médio a grande porte, com destaque para a presença de bananeiras. Uma casa encontra-se à montante do deslizamento. Não foram registradas vítimas e feridos decorrentes do evento. Observou-se a retirada de vegetação ao longo do talude realizada pelos moradores. O polígono de risco engloba o anexo e a lateral do edifício atingida pelo deslizamento.

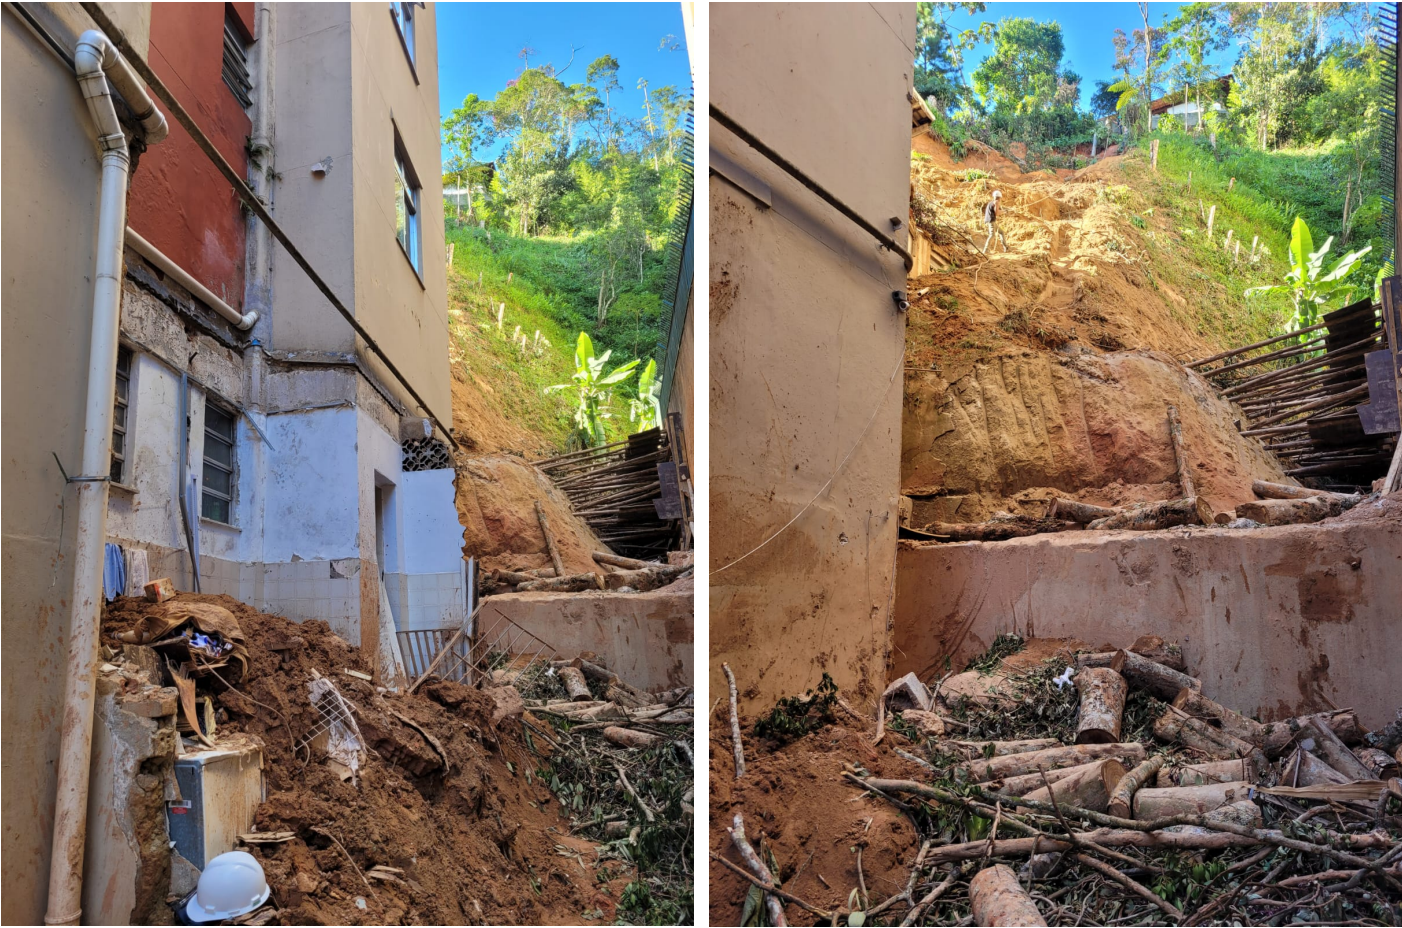
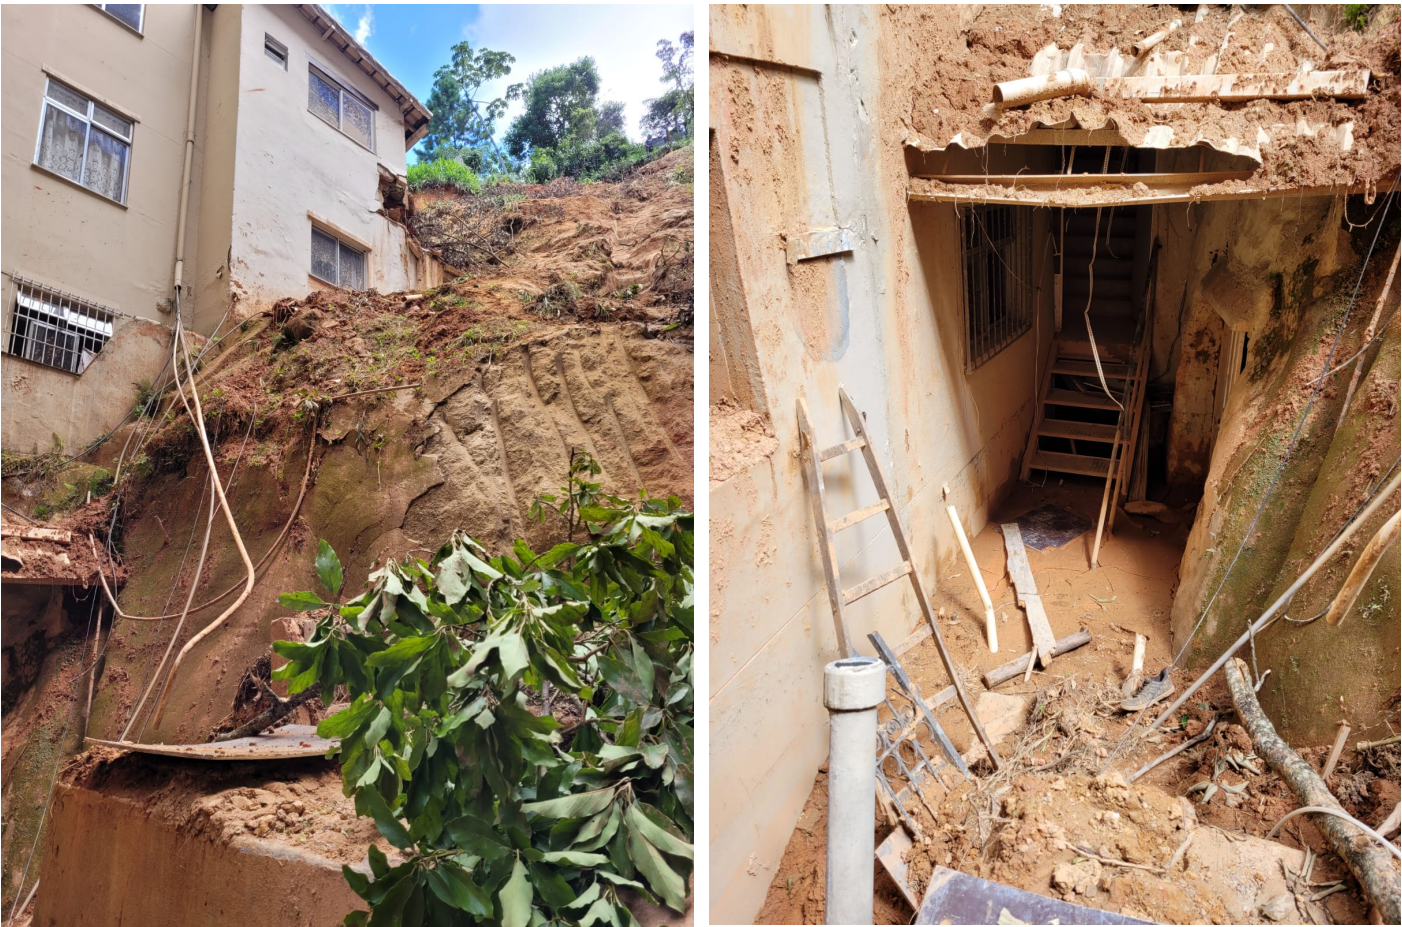
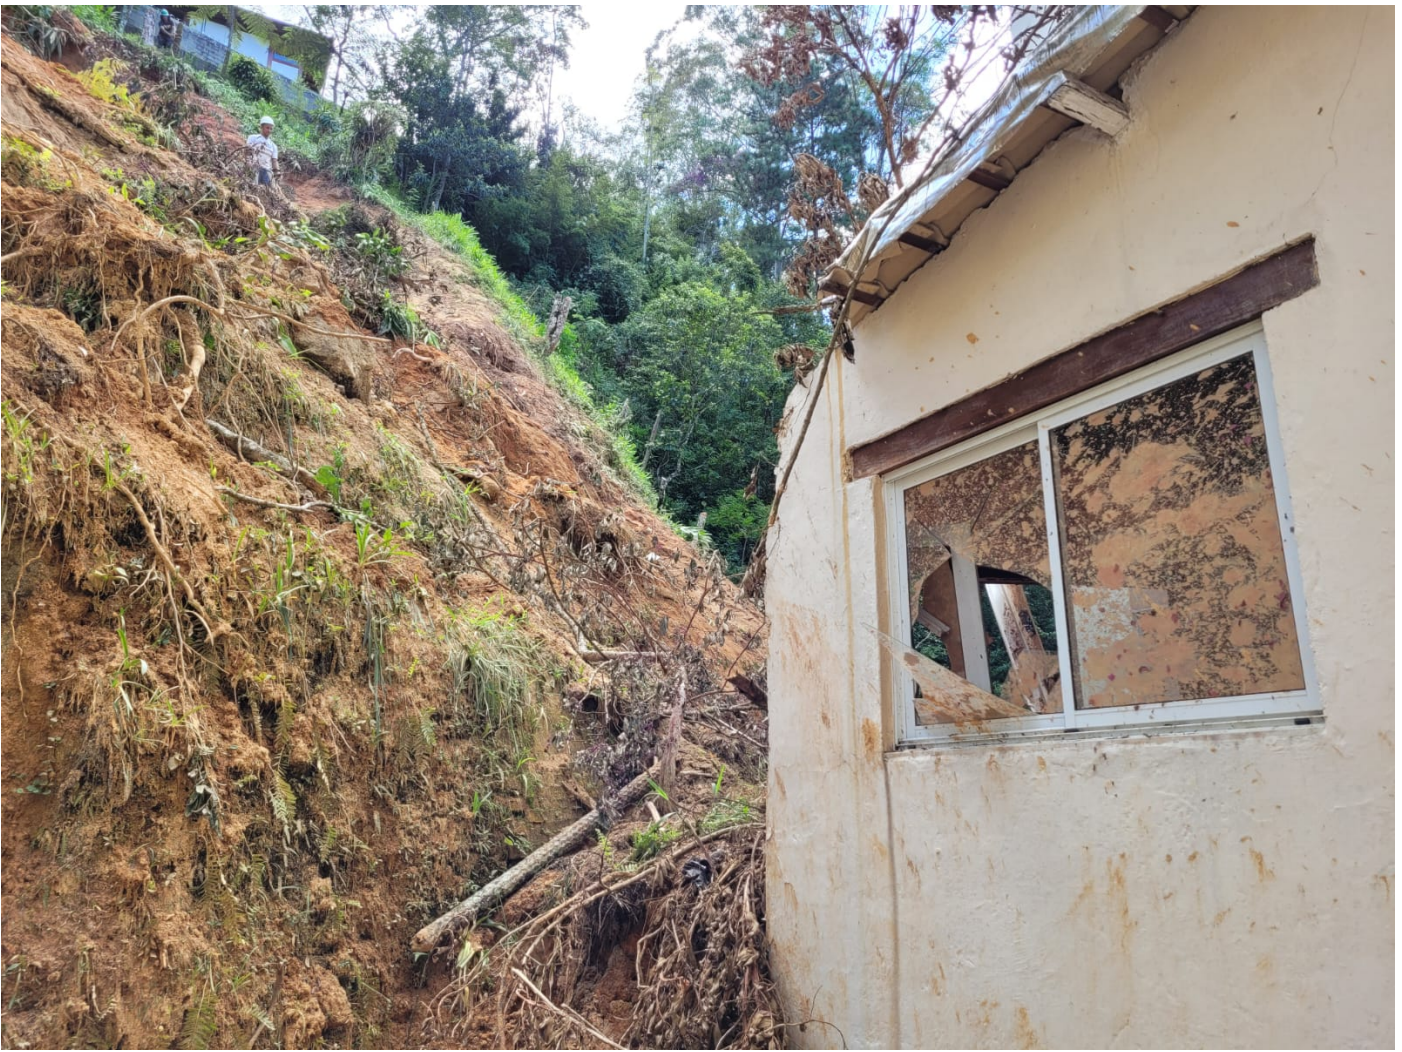
Cicatriz de deslizamento
-

Delimitação da área de risco para interdição e evacuação imediata
-

Alcance do deslizamento
